Ereignisdokumentation Lawinen

Jänner–Februar 2019

Autorinnen und Autoren: P. Siegele, C. Tollinger, M. Granig

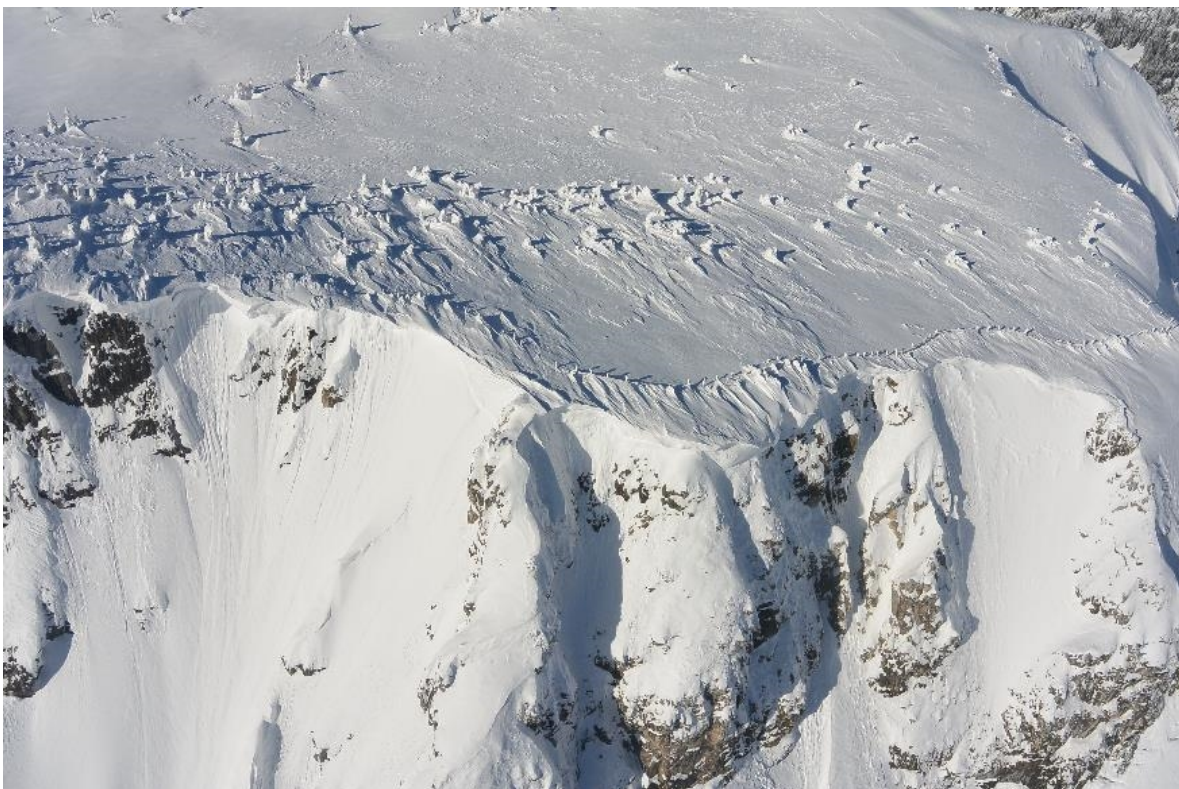
Am Hochkar in Göstling an der Ybbs wurden mehrere Lawinenabgänge beobachtet. Die Anbruchverbauungen waren zum Teil komplett überschneit. Lawinenanbrüche aus den Verbauungen sind nicht bekannt. Lokal führte der starke Windeinfluss zur Bildung von beachtlichen

Abbildung 5: Schneewechten am Hochkar, Göstling an der Ybbs

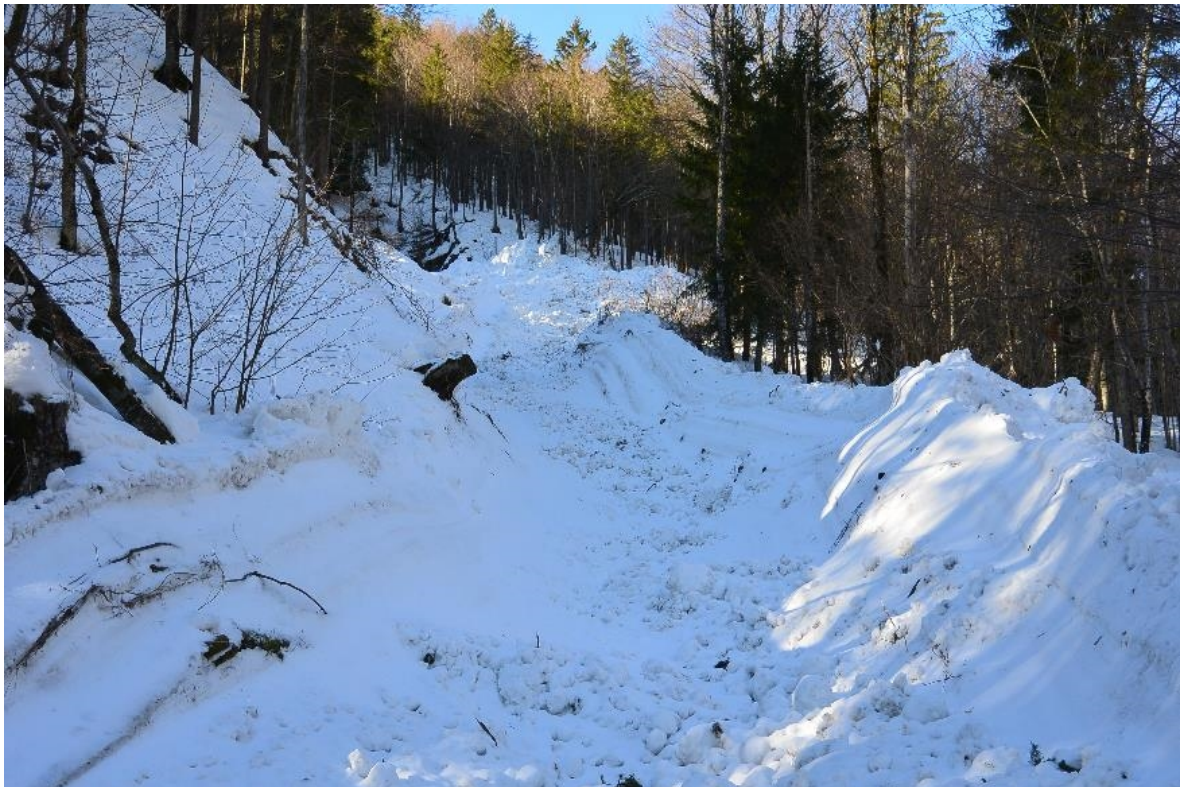
Abbildung 7: Lawinenarm entlang der natürlichen Tiefenlinie, Zinkenkogel-Lawine 1, St. Georgen an der Reith

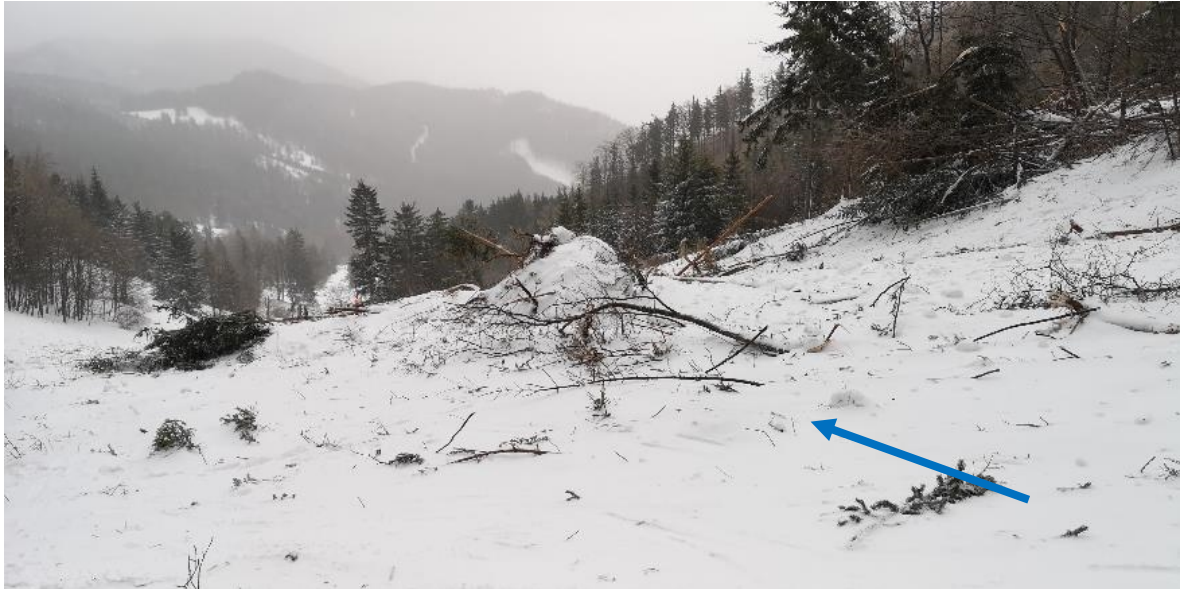
Die Lahningries-Lawine in Puchberg am Schneeberg verursachte als Fließlawine mit geringem Staubanteil beträchtliche Waldschäden in der Sturzbahn und im Ablagerungsbereich. Die Ablagerungen reichten bis in den Bereich der ehemaligen Skipiste. Der 4-er Sessellift wurde nur knapp nicht erreicht (Abbildung 8).

Abbildung 8: Waldschäden in der Sturzbahn, Lahningries-Lawine, Puchberg am Schneeberg

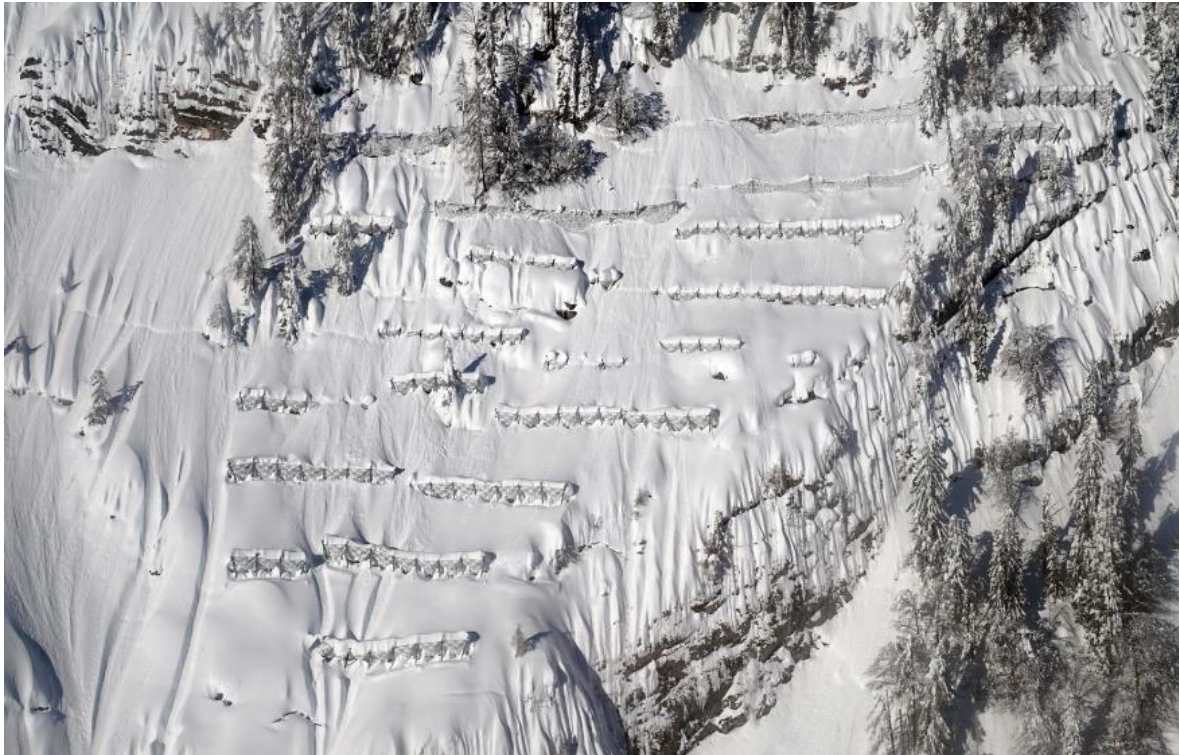
Die Verbauung des Anbruchgebietes der Steingraben-Lawine in Hallstatt mittels Schneenetzen zeigte ihre volle Wirkung (Abbildung 10). Die Lawinenwerke wurden voll eingeschneit, Lawinenanbrüche konnten aber verhindert werden.

Abbildung 10: Schneenetze im Anbruchgebiet der Steingraben-Lawine, Hallstatt

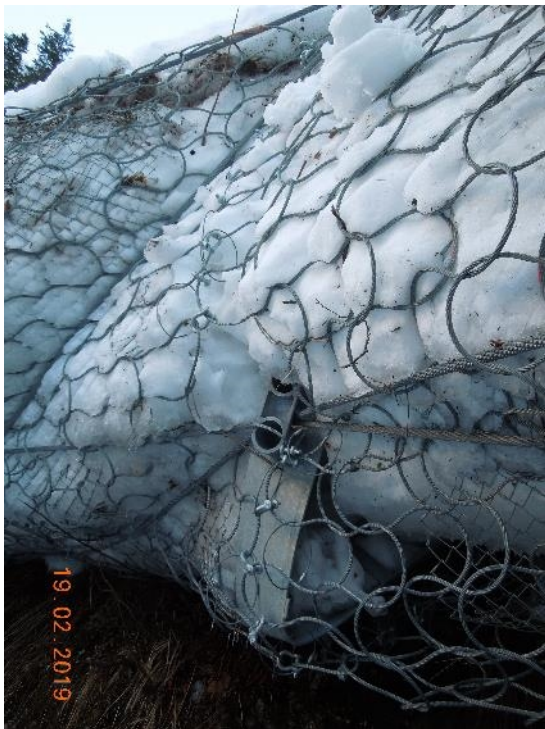
Nahe der Koppenbrüller-Lawine in Obertraun beschädigten zwei Schneerutsche die oberhalb der Hallstätterseestraße L 547 situierte Steinschlagschutzverbauung zum Teil schwer. Durch den Lawinenabgang wurden mindestens drei Stützen des 2000 kJ Steinschlagnetzes geknickt, OMEGA-Netze zerstört und zahlreiche Bremsenlemente deformiert (Abbildung 11).

Abbildung 11: Durch Lawineneinwirkungen beschädigte Steinschlagverbauung, Obertraun

(a) deformierte Stütze

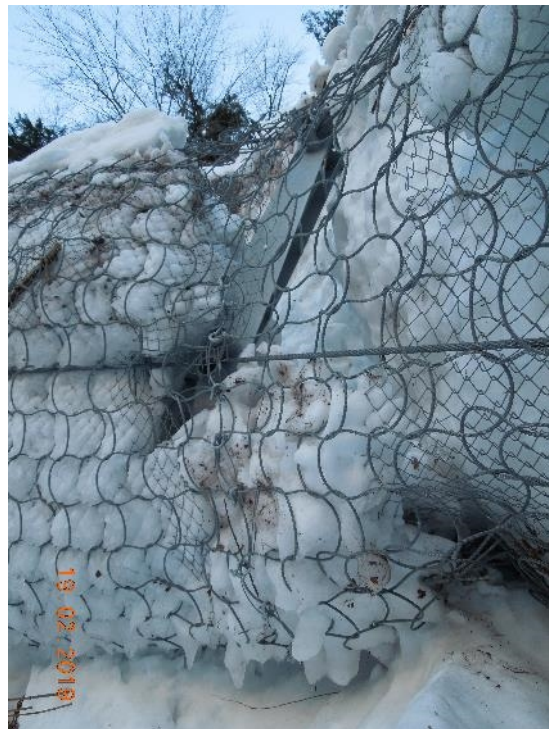
(b) beschädigte Auflagegitter

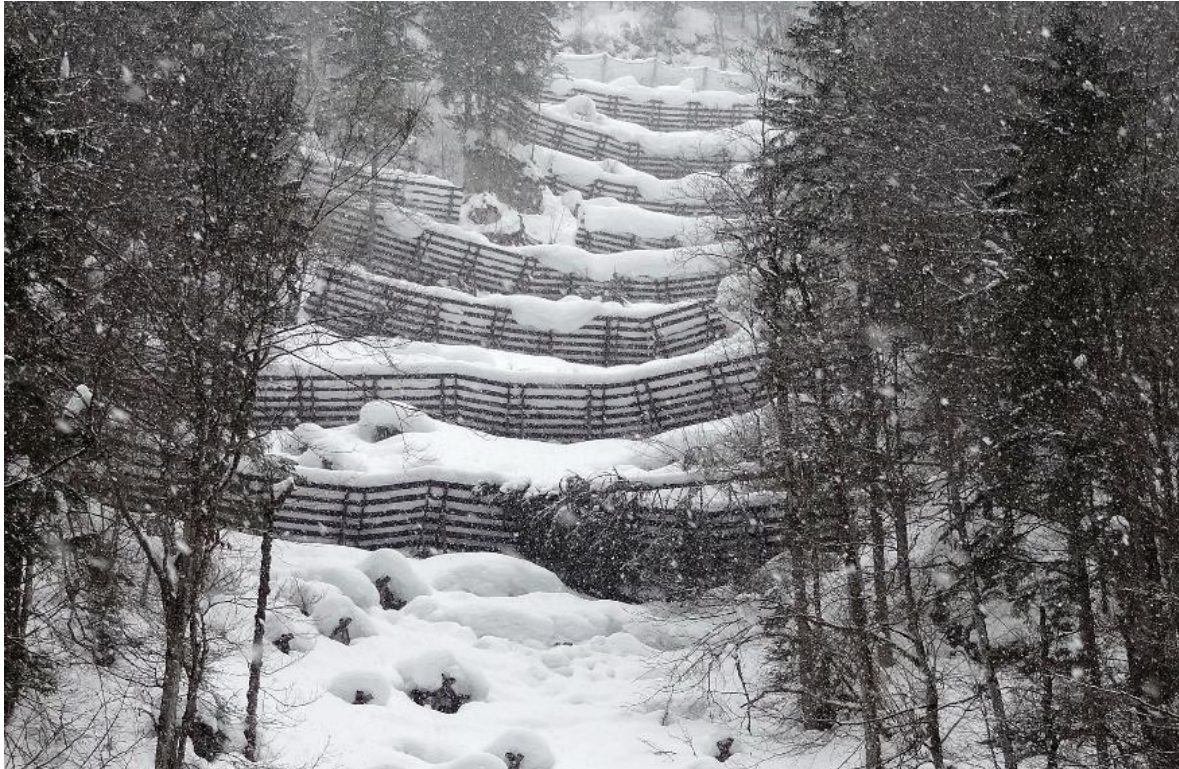
Die im Anbruchgebiet der Schneelahn Süd im Jahr 2018 fertiggestellte Lawinenanbruchverbauung bestehend aus Schneenetzen (ganz oben), Stahlschneebrücken (Mitte) und Gleitschneeböcken (unten) hat die erste Bewährungsprobe bestanden (Abbildung 14). Lawinenanbrüche aus dem Verbauungsfeld wurden nicht dokumentiert.

Abbildung 14: Wirkung der eingeschneiten Anbruchverbauung der Schneelahn Süd, Weyer

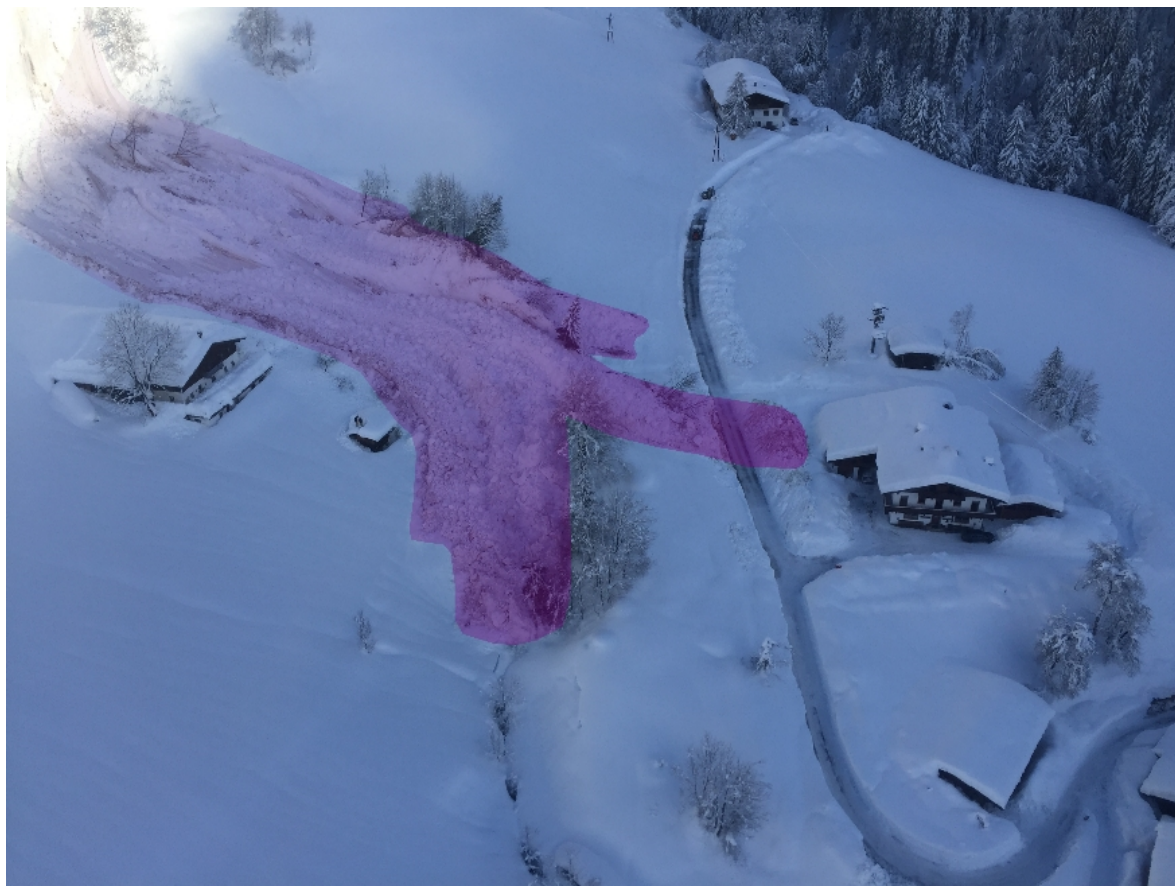
In Gschoßing, Gemeinde Weißbach bei Lofer, löste sich eine Gleitschneelawine. Diese folgte der kanalisierten Tiefenlinie. Die Ablagerungen erreichten die angrenzenden Wohn- und Wirtschaftsgebäude nur knapp nicht (Abbildung 18).

Abbildung 18: Ablagerungen des Gleitschneeereignisses Gschoßing, Weißbach bei Lofer

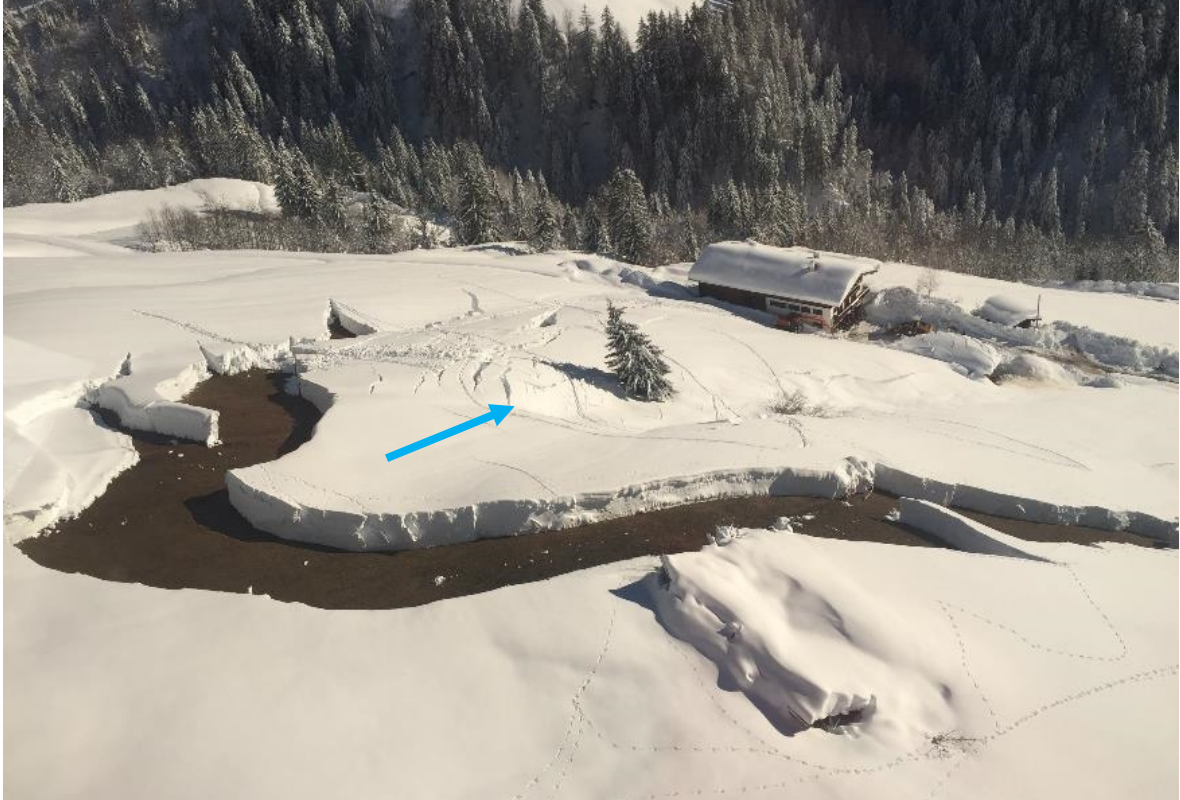
Im gesamten Talkessel von Wildental, Gemeinde Sankt Martin, konnten massive Gleitschneereignisse beobachtet werden (Abbildung 19). Bei einem Ereignis wurde eine Garage zerstört. Den Hang querende Güterwege wurden teilweise bis zu 6 m hoch verschüttet. Schäden an einem 500 Jahre alten Erbhof konnten nur durch Sofortmaßnahmen (Schneedämme inkl. Abräumung mittels Schreitbagger) verhindert werden. Die Schneemächtigkeit dieser Gleitschneepakete betrug ca. 3 m.

Abbildung 19: Gleitschneeereignis Wildental, Sankt Martin

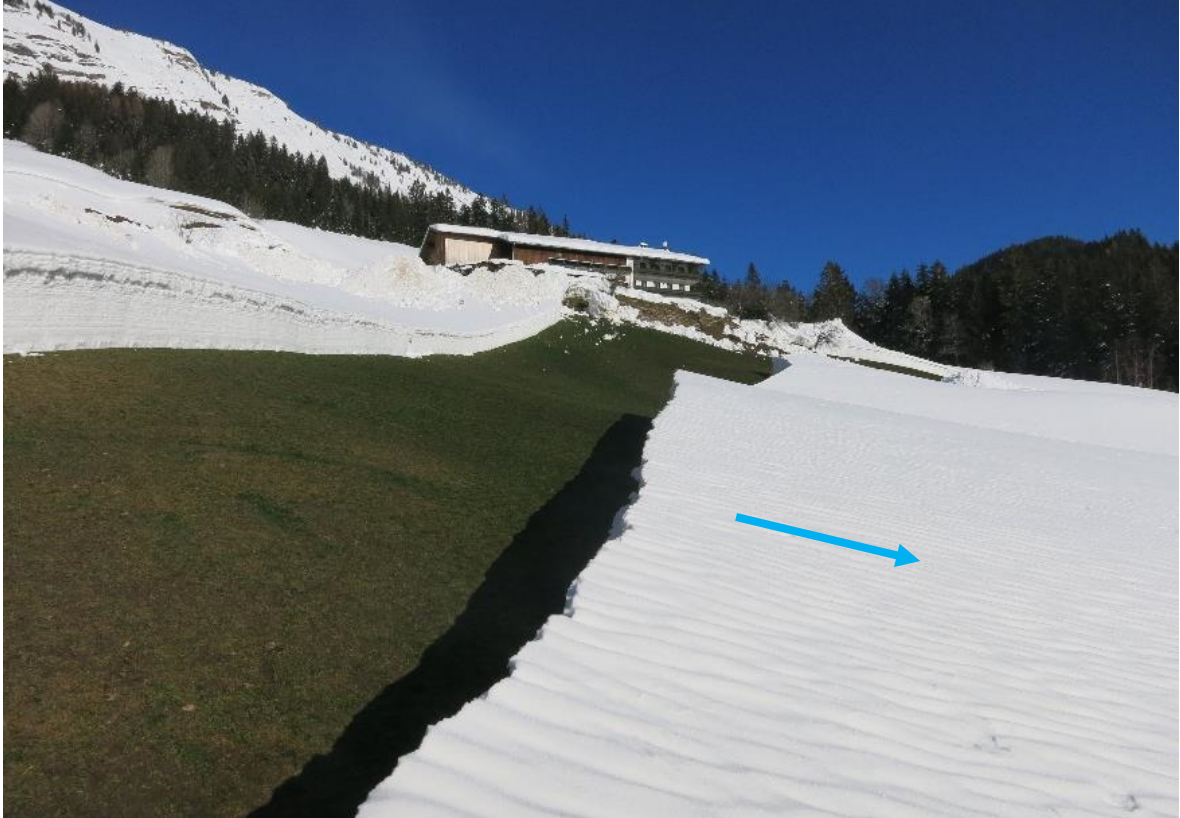
Nach der Öffnung eines rund 250 m langen Gleitschneerisses drohte die 2,5–3,0 m mächtige Schneetafel mit einer Fläche von circa 22.000 m² die darunter befindlichen Gebäude des Wegscheidgutes (Abtenau) zu zerstören (Abbildung 20). Die Geländeneigung im Bereich des geöffneten Gleitschneerisses wurde mit 26–27° angegeben. Das Gelände unterhalb wird kontinuierlich flacher bis unter etwa 10°. Im Zuge der Sofortmaßnahmen wurde die gleitende Schneedecke (gesamte Schneedecke) entfernt und ein dicht gepresster Schneewall aufgebaut. In der Kompressionszone wurde die aufgefaltete Schneetafel rund 2 m vom Boden empor gedrückt (Abbildung 21).

Abbildung 20: Gleitschneeereignis Wegscheidgut, Abtenau

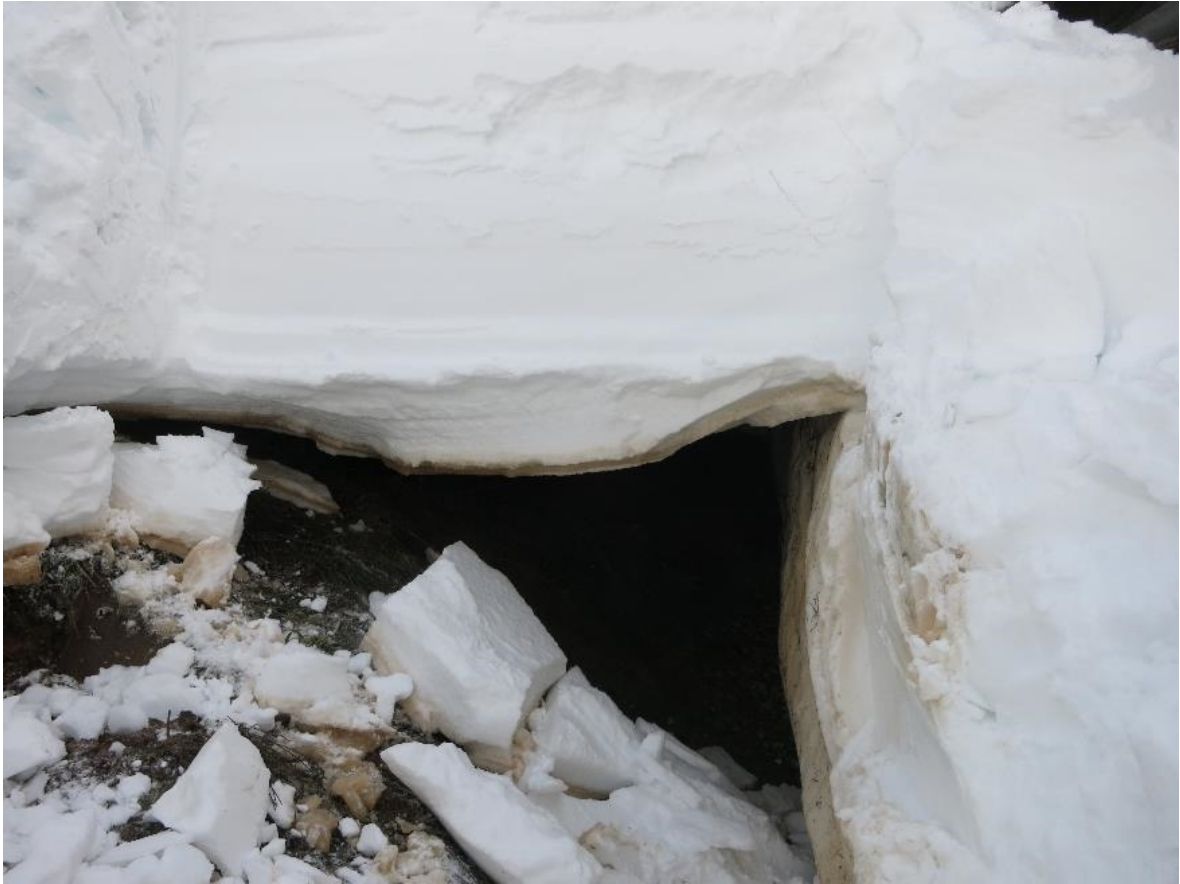
Abbildung 21: Kompressionszone des Gleitschneeereignisses Wegscheidgut, Abtenau

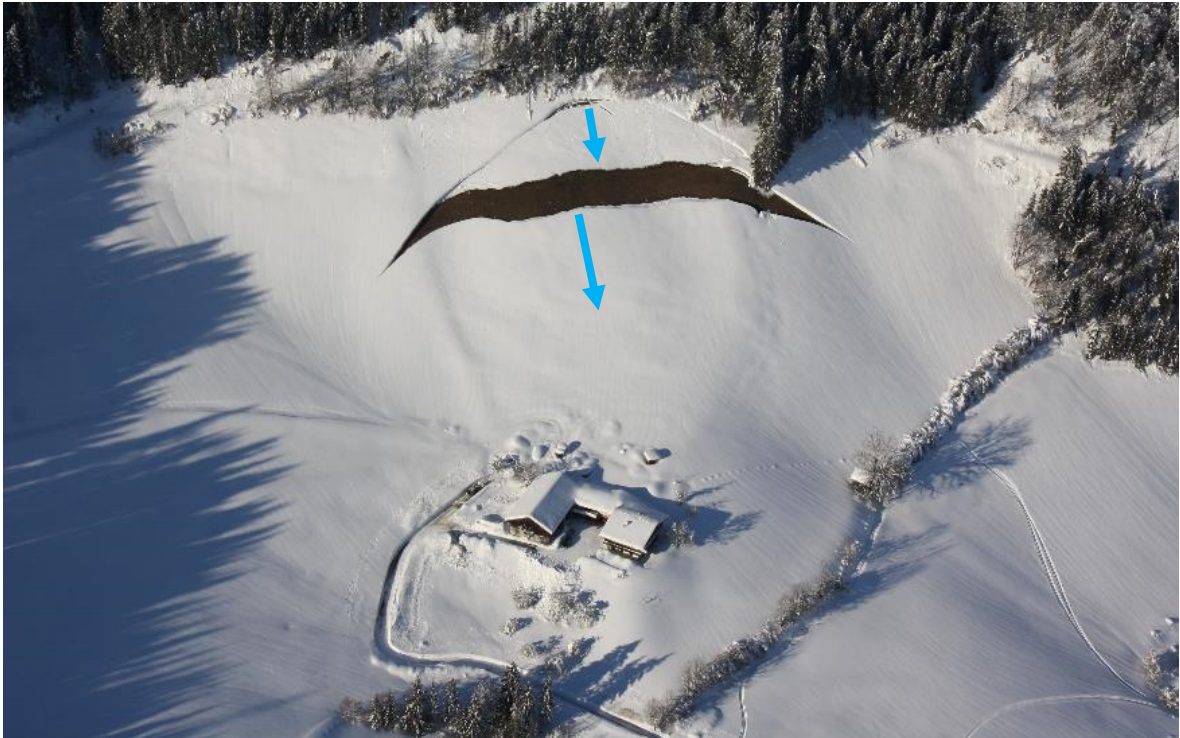
Am sogenannten Moderegg in Werfen bildete sich ein Gleitschneemaule in der rund 1,70 m mächtigen Schneedecke auf einer Länge von rund 210 m mit einer Öffnungsweite von rund 30 m. Die Geländeneigung im Bereich des geöffneten Gleitschneerisses betrug etwa 32°, die Zentralbereiche der Schneetafel wiesen Neigungen zwischen 22° und 25° auf. Im Zuge der Sofortmaßnahmen wurde die gleitende Schneedecke (gesamte Schneedecke) entfernt und ein dicht gepresster Schneewall aufgebaut (Abbildung 22).

Abbildung 22: Gleitschneeereignis Moderegg, Werfen

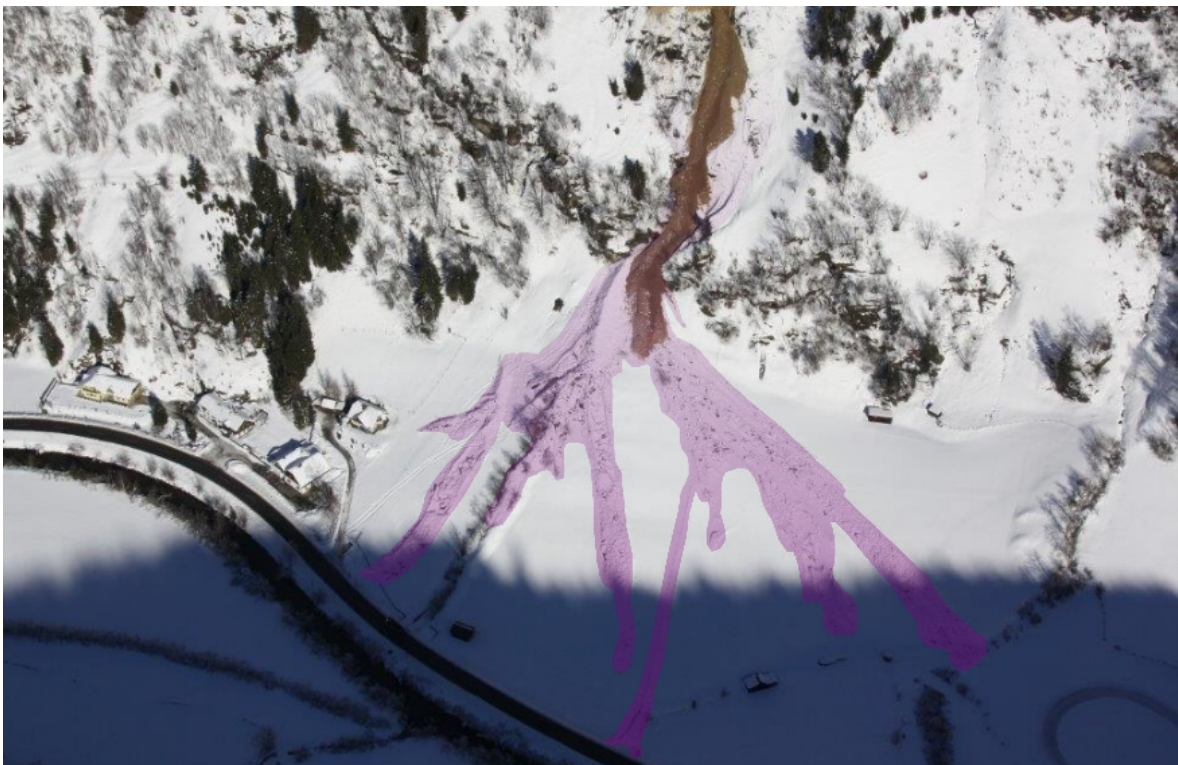
Die Noisgraben-Lawine in Muhr ging als Nassschneelawine, hervorgerufen durch ein Gleitschneeproblem im sehr steilen Abbruchgebiet, nieder. Die Lawine verzweigte sich am Schwemmkegel in mehrere schmale, aber bis zu 200 m lange "Finger". Der talinnerste Lawinenast stoppte dabei rund 30 m vor einem Wohnhaus (Abbildung 24).

Abbildung 24: Ablagerungen der Noisgraben-Lawine, Muhr

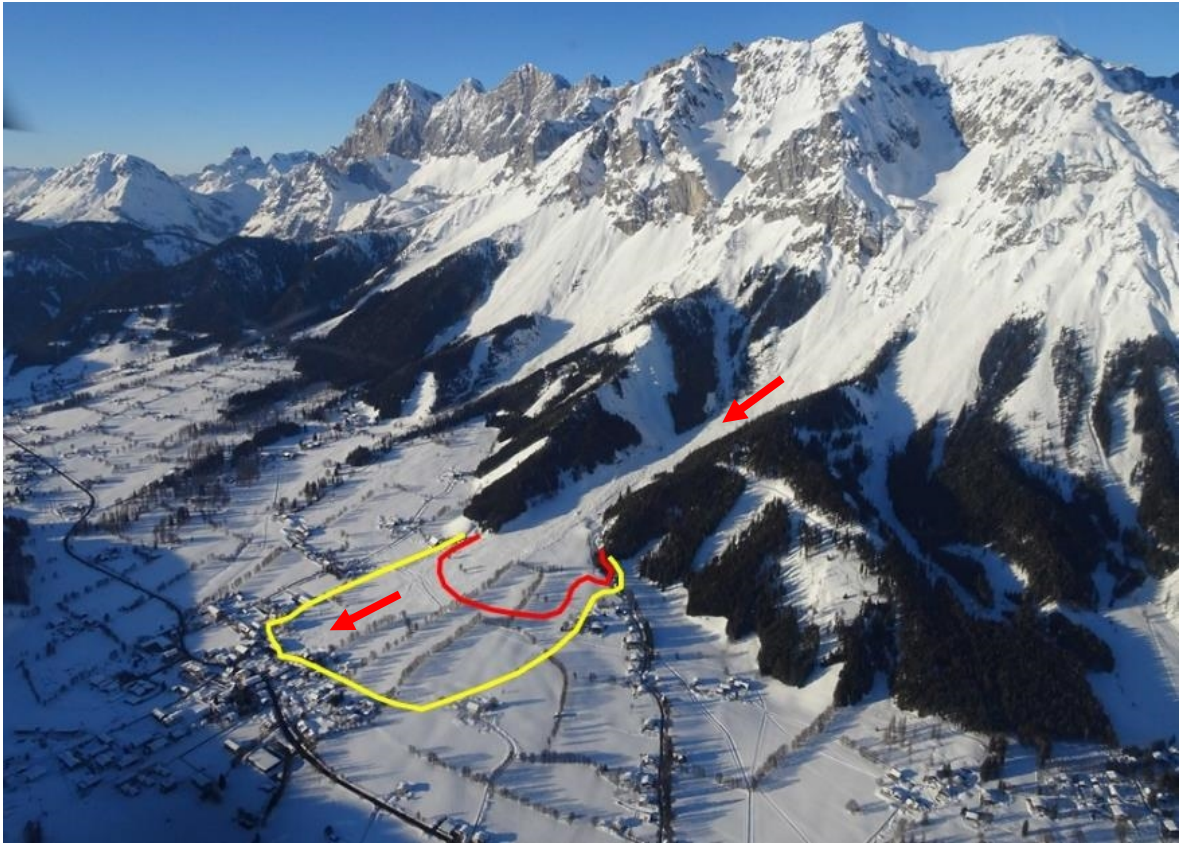
Am 15.01.2019 ging gegen 1 Uhr nachts die Eiskar-Lawine im Bereich Scheichenspitze/Scheichenkoppen ab und erreichte mit dem Auslauf den Ortskern von Ramsau am Dachstein (Abbildung 27). An einem Hotel (Kirchenwirt Pehab) und an einem Apartmenthaus gab es Schäden zu verzeichnen. Zudem wurde ein quer zur Hauptstoßrichtung der Lawine geparkter Reisebus umgeworfen und verschoben. Weiters wurden die Berg- und Talstation des Eiskarlifts (Schlepplift) ganz, bzw. teilweise zerstört (sehr leichte Holzbauweise). Das Anbruchgebiet befindet sich auf ca. 2.300 m Seehöhe, der Auslaufbereich in Ramsau auf etwa 1.150 m. Auf Basis von Drohnenbefliegungen konnten die Anbruchkubatur, die Fließ- und Staublawinenablagerungen gut eingeschätzt und mit Lawinenmodellen nachgerechnet werden. Für das Ereignis spielt der Entrainmentprozess (Schneeaufnahme in der Sturzbahn) eine entscheidende Rolle. Die Staubwirkungen des Ereignisses reichten bis in den Siedlungsraum. Experteneinschätzungen zufolge liegen die benötigten Staubdrücke für das Schadensausmaß im Bereich des Hotels/Reisebus im Bereich von 1–3 kPa.

Abbildung 27: Sturzbahn und Gefahrenzonen der Eiskar-Lawine, Ramsau am Dachstein

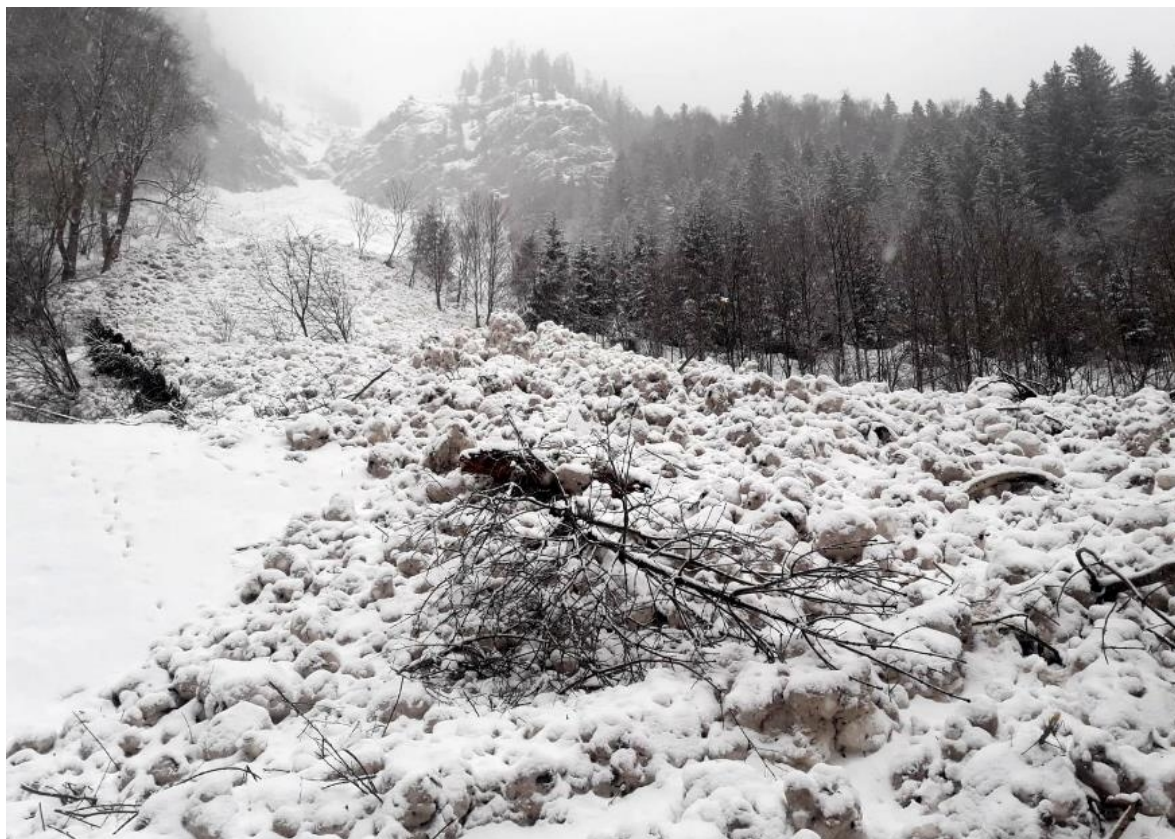
Die Steinbruch-Lawine in der Gemeinde Mariazell überfuhr die Lawinengalerie (Fotostandpunkt). Der darunterliegende Radweg war von der Ablagerung betroffen (Abbildung 31).

Abbildung 31: Ablagerungen der Steinbruch-Lawine, Mariazell

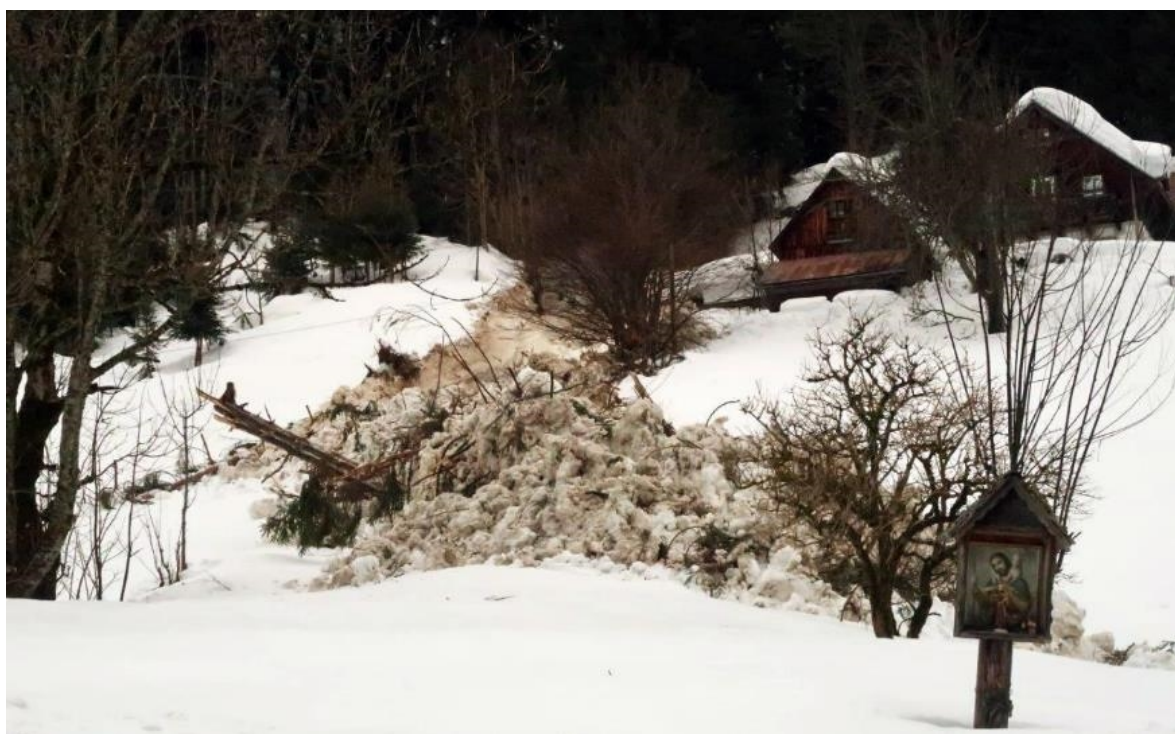
Der Anbruch aus einer größeren Blöße innerhalb eines Waldbereiches verursachte bei der Gottsbacher-Lawine in der Gemeinde Radmer einen Fließlawinenabgang. Die Fließlawine folgte der Tiefenlinie, wobei die angrenzenden Gebäude nur knapp nicht erreicht wurden (Abbildung 32).

Abbildung 32: Ablagerungen der Gottsbacher-Lawine, Radmer

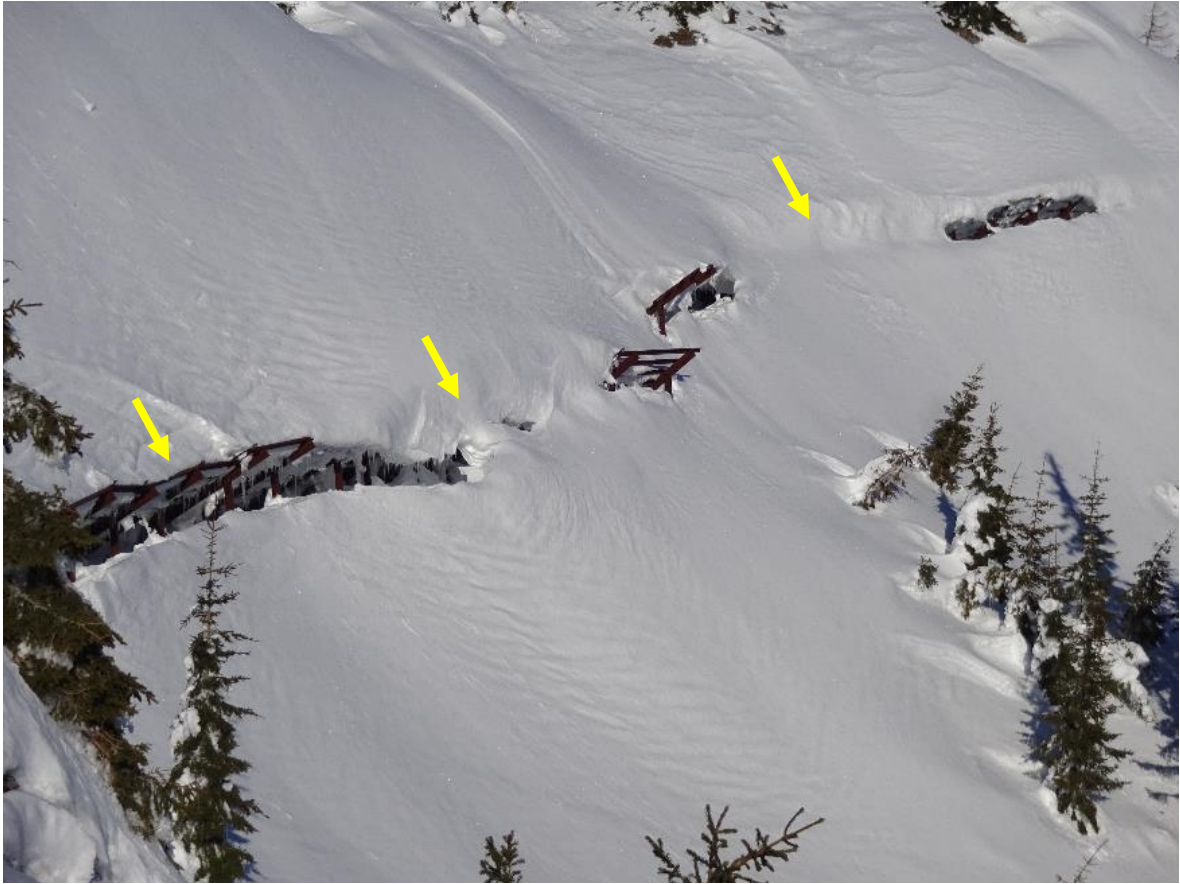
Überschneite Anbruchverbauungen, bedingt durch die ergiebigen Neuschneemengen in Kombination mit den stürmischen Winden, konnte auch bei den Wetterin-Lawinen in der Gemeinde Mariazell beobachtet werden (Abbildung 33). Ein Blick auf die Oberkanten der Werksreihen lässt auf mögliche Schäden schließen.

Abbildung 33: Überschneite Anbruchverbauungen der Wetterin-Lawinen, Mariazell

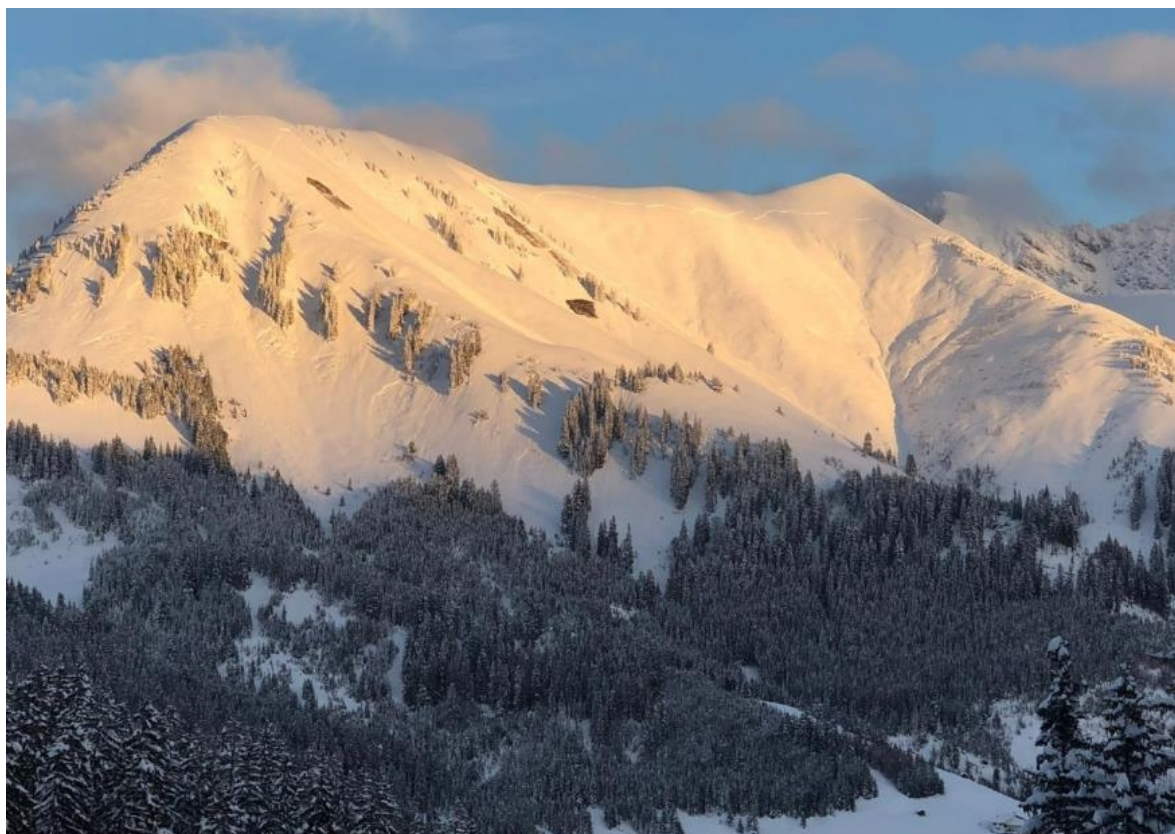
Bei der Brandertal-Lawine in der Gemeinde Berwang löste der Anbruch des ganzen zusammenhängenden südwest-exponierten Kessels eine Staublawine aus (Abbildung 38). Diese verursachte große Waldschäden im angrenzenden Waldbestand und überströmte die Portale der zu kurz gebauten Galerie der L21-Berwang-Namloser Straße (Abbildung 39).

Abbildung 38: Anriss im gesamten Kessel der Brandnertal-Lawine, Berwang (Foto: Markus Wolf)

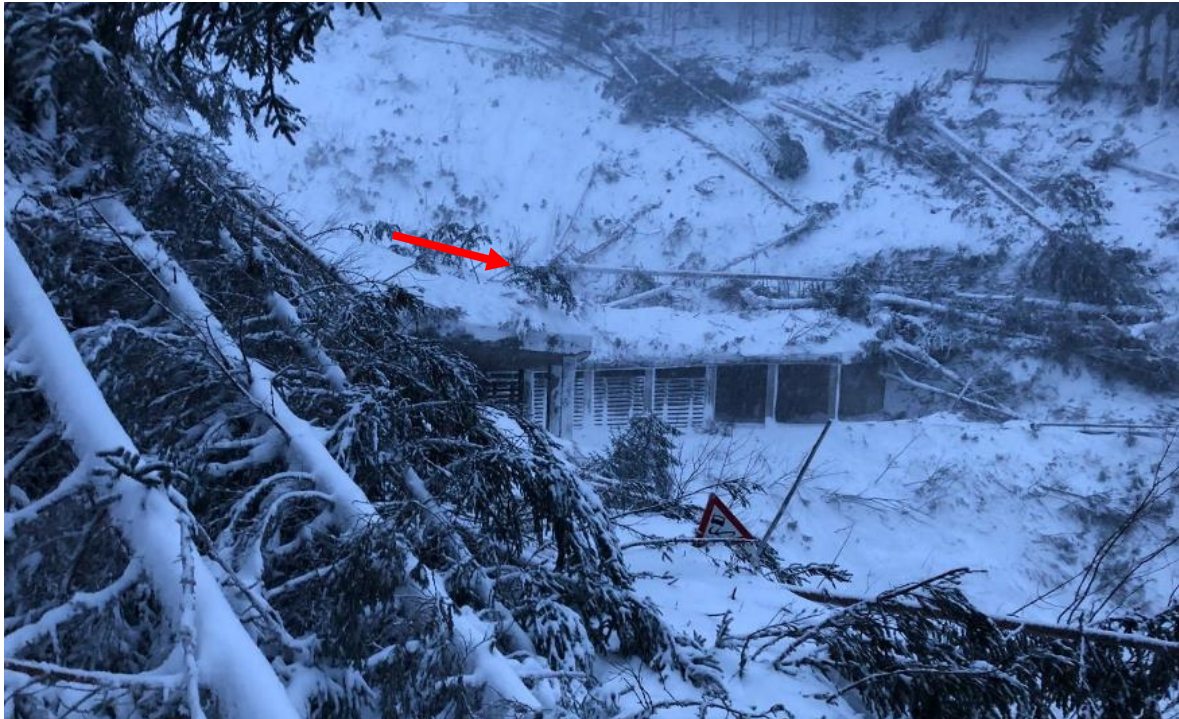
Abbildung 39: Waldschäden und überströmte Galerieportale der Brandnertal-Lawine, Berwang (Foto: Markus Wolf)

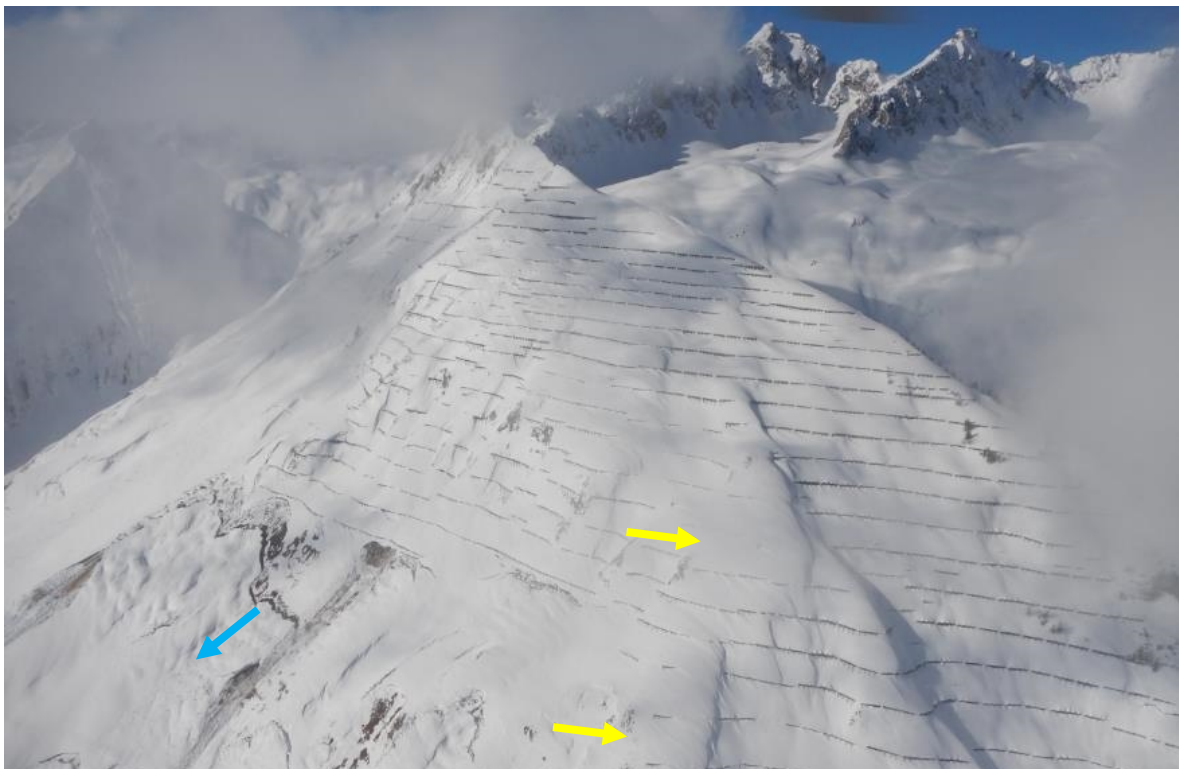
Zu den sogenannten Heuberg-Lawinen in der Gemeinde Häselgehr zählen die Pleisstal-Rößgerner-Lawine, die Taleckbach-Lawine und die Lahner-Klapfle-Lawine. Beinahe während des gesamten Zeitraumes der Schneefallperiode (ca. vom 07.01. bis 17.01.2019) kam es zum Anbruch zahlreicher Boden- und Oberlawinen aus dem Mittelhang bzw. aus dem Restanbruchgebiet unterhalb der Stützverbauungen. Die stürmischen Winde führten zudem zu starken Einwehungen in der Anbruchverbauung (Abbildung 40). Einzelne kleine Lawinenanbrüche konnten auch innerhalb des Verbauungsfeldes beobachtet werden.

Abbildung 40: Eingewehte Stützverbauung mit Restanbruchgebiet der Heuberg-Lawinen, Häselgehr

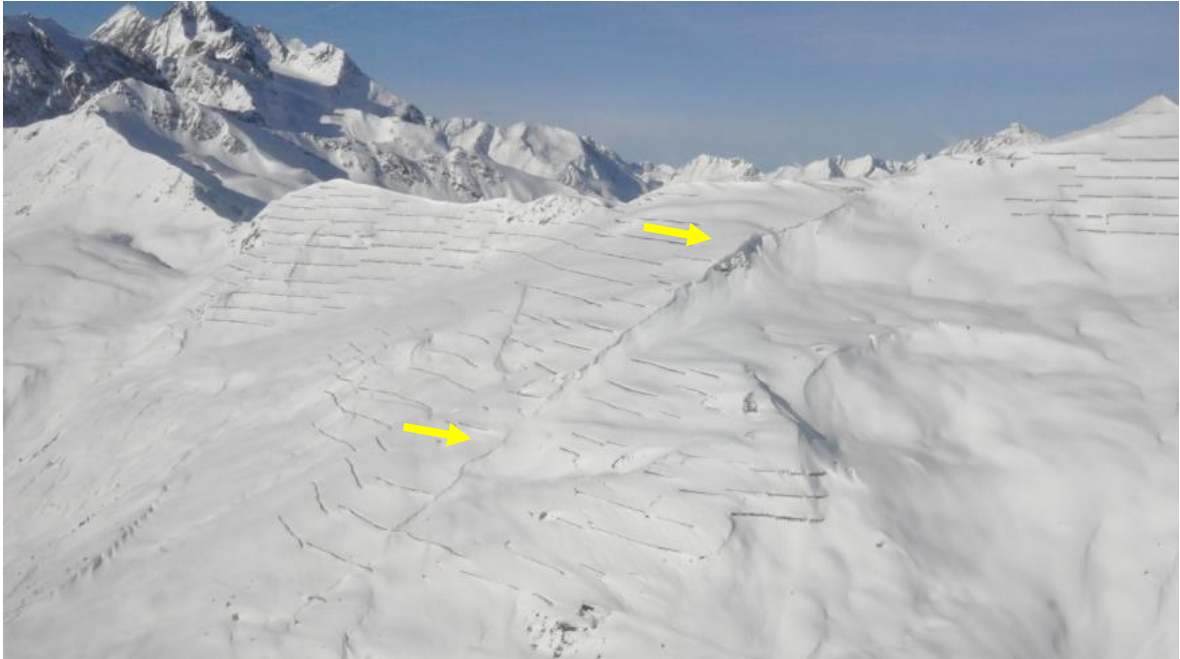
Bedingt durch die stürmischen Winde während der Niederschlagsperioden konnten vermehrt eingewehte Anbruchverbauungen und starke Wechtenbildungen im kammnahen Gelände beobachtet werden. Die Abbildung 45 zeigt die Anbruchgebiete der Moosbach-, Langesthei- und Flung-Lawine in der Gemeinde Kappl. Abgewehrte Geländerücken und von Westen her eingewehte Stützverbauungen verursachte der starke Windeinfluss auch bei der Wolfsgruben-Lawine in Sankt Anton am Arlberg (Abbildung 46).

Abbildung 45: Schneeverfrachtung in den Anbruchgebieten der Moosbach-, Langesthei- und Flung-Lawine, Kappl

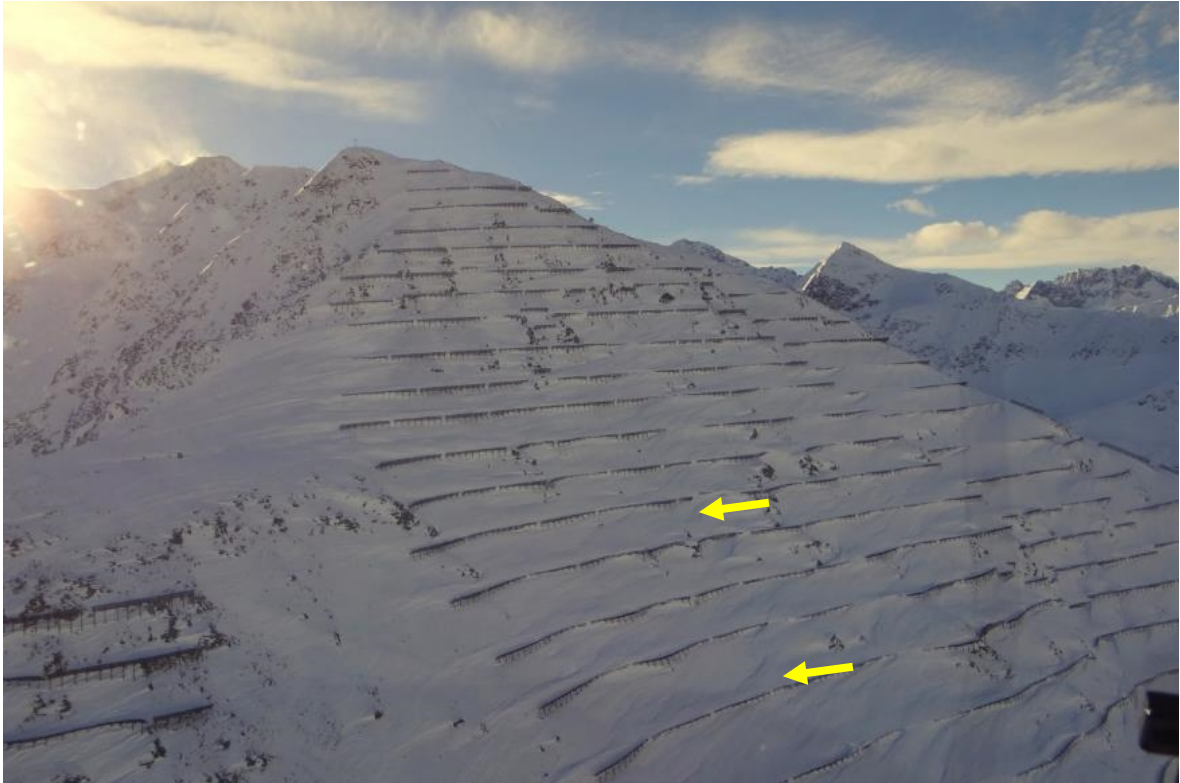
Abbildung 46: Schneeverfrachtung im Anbruchgebiet der Wolfsgruben-Lawine, St. Anton am Arlberg

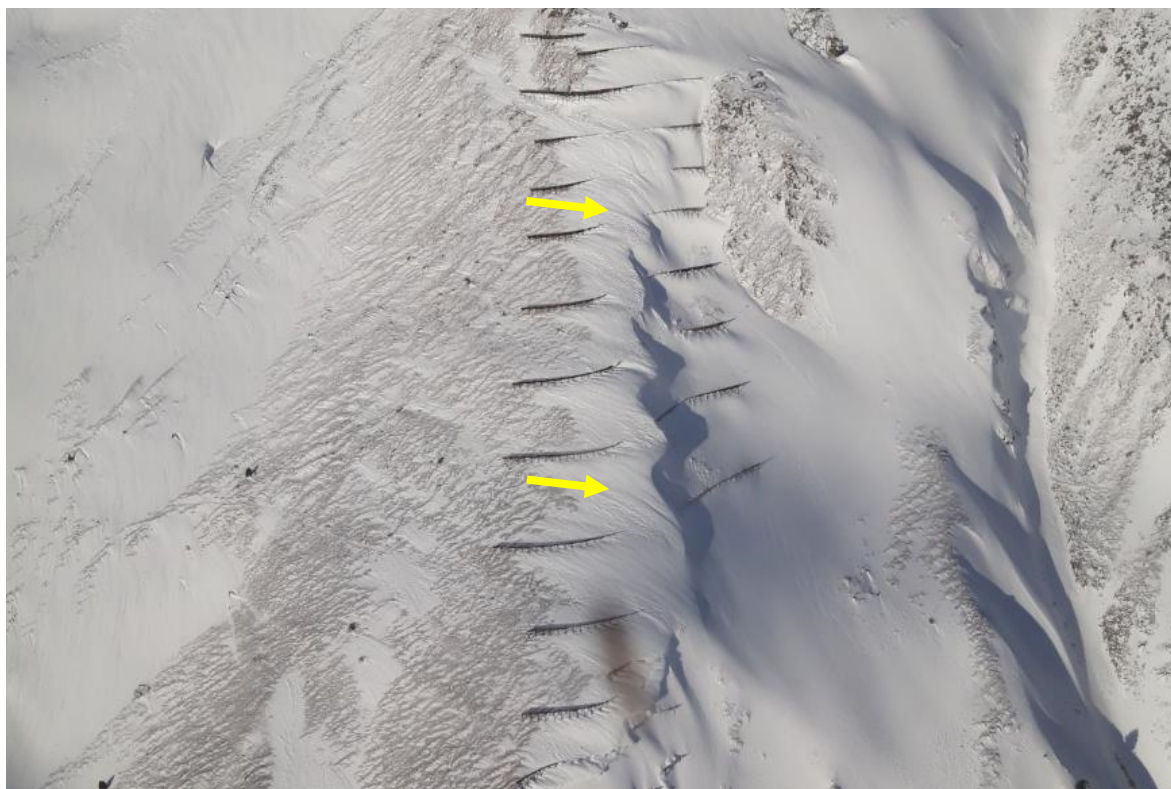
Schneeweichten innerhalb der Anbruchverbauung und schneefreie Geländerücken aufgrund der hangparallelen Winde waren als typische Situation für den vergangenen Winter auch bei der Hirschbichl-Lawine in Sankt Sigmund im Sellrain zu beobachten (Abbildung 49). Lawinenanbrüche aus den Verbauungsfeldern wurden nicht verzeichnet.

Abbildung 49: Schneeverfrachtungen im Anbruchgebiet der Hirschbichl-Lawine, St. Sigmund im Sellrain
