Ereignisdokumentation Lawinen

Jänner–Februar 2019

Autorinnen und Autoren: P. Siegele, C. Tollinger, M. Granig

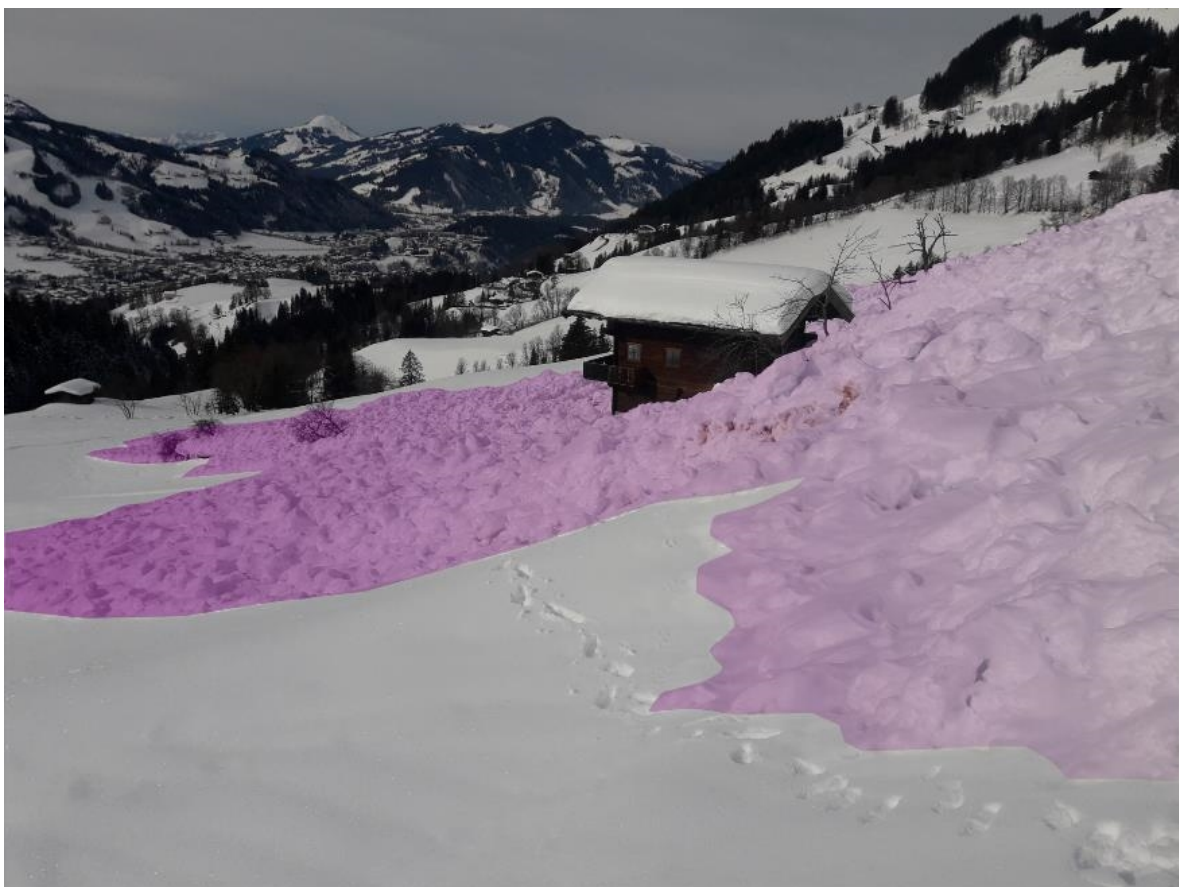
Ein großflächiges Gleitschneeereignis der Geigen-Lawine auf den steilen Wiesenhängen bei Kitzbühel umströmte ein Gebäude und beschädigte dieses (Abbildung 56).

Abbildung 56: Gleitschneeereignis der Geigen-Lawine, Kitzbühel

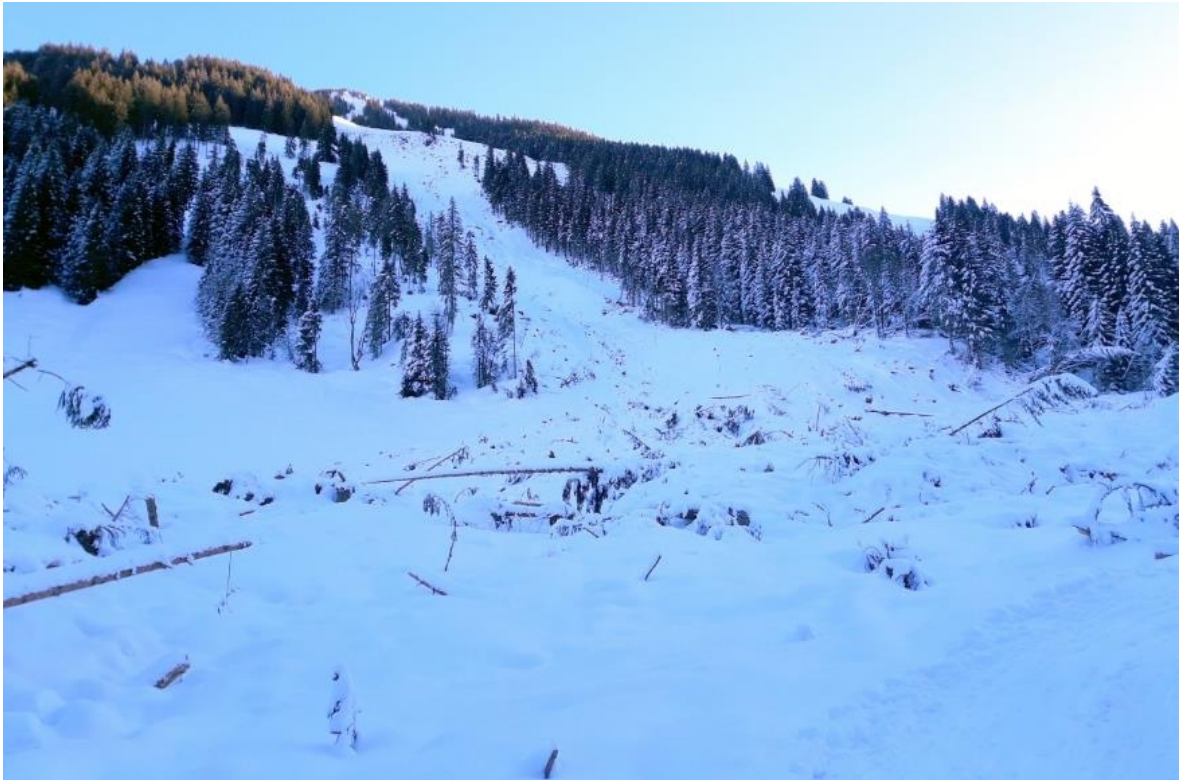
Große Waldschäden waren bei der Kleine Gebra-Lawine in Aurach bei Kitzbühel zu verzeichnen. Nachdem sich eine trockene Fließlawine aus dem gesamten Anbruchgebiet löste, wurden in der Sturzbahn und im Ablagerungsbereich insgesamt rund 12 ha Wald geworfen (Abbildung 57).

Abbildung 57: Waldschäden der Kleine Gebra-Lawine, Aurach bei Kitzbühel

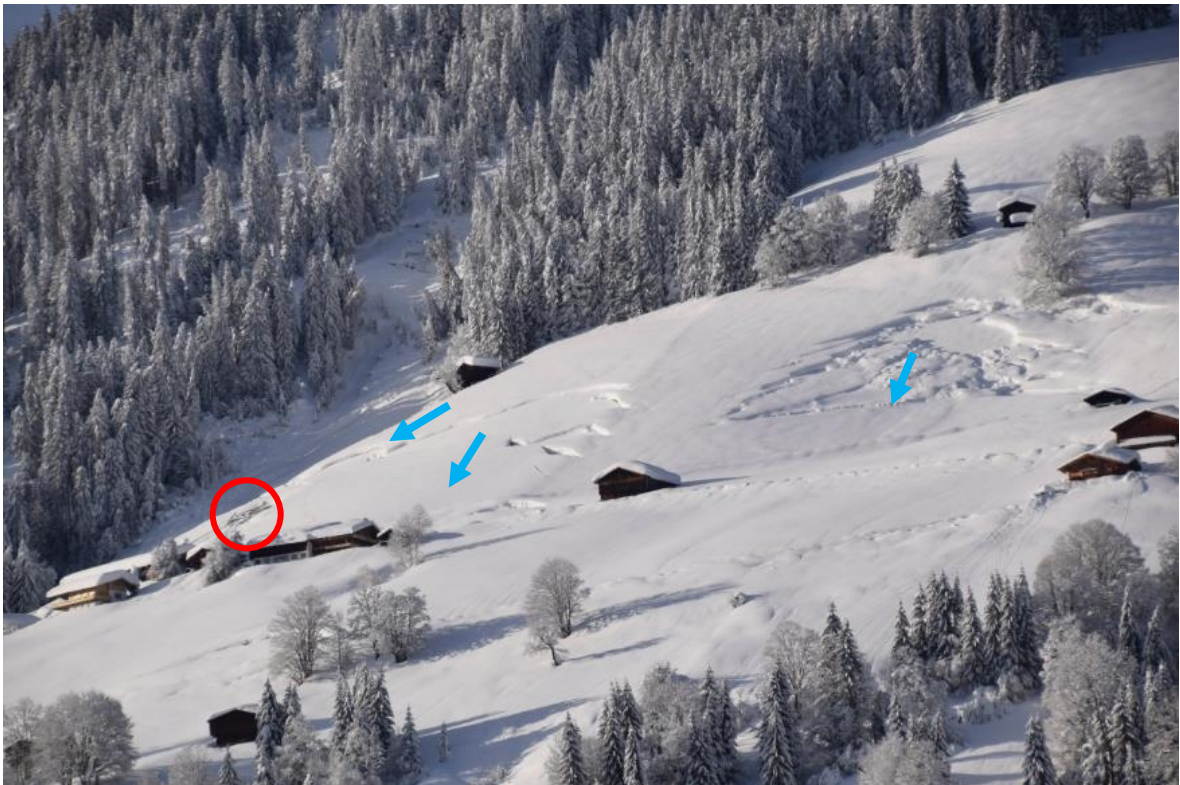
Ein Gleitschneeereignis der Laßl-Lawine am Salvenberg in der Gemeinde Brixen im Thale zerstörte einen Stadel samt darin untergebrachten landwirtschaftlichen Geräten. Der Stadel kippte aufgrund des Schneedrucks durch die Gleitschneetafel in den darunterliegenden Hang und löste dadurch eine Kleinlawine aus. Diese Kleinlawine drang anschließend in ein wiederum darunter situiertes Wohngebäude ein und beschädigte dieses erheblich, v.a. durch Folgeschäden (Wasser) (Abbildung 58).

Abbildung 58: Gleitschneeereignis und Kleinlawine am Salvenberg (roter Kreis markiert zerstörten Stadl), Brixen im Thale

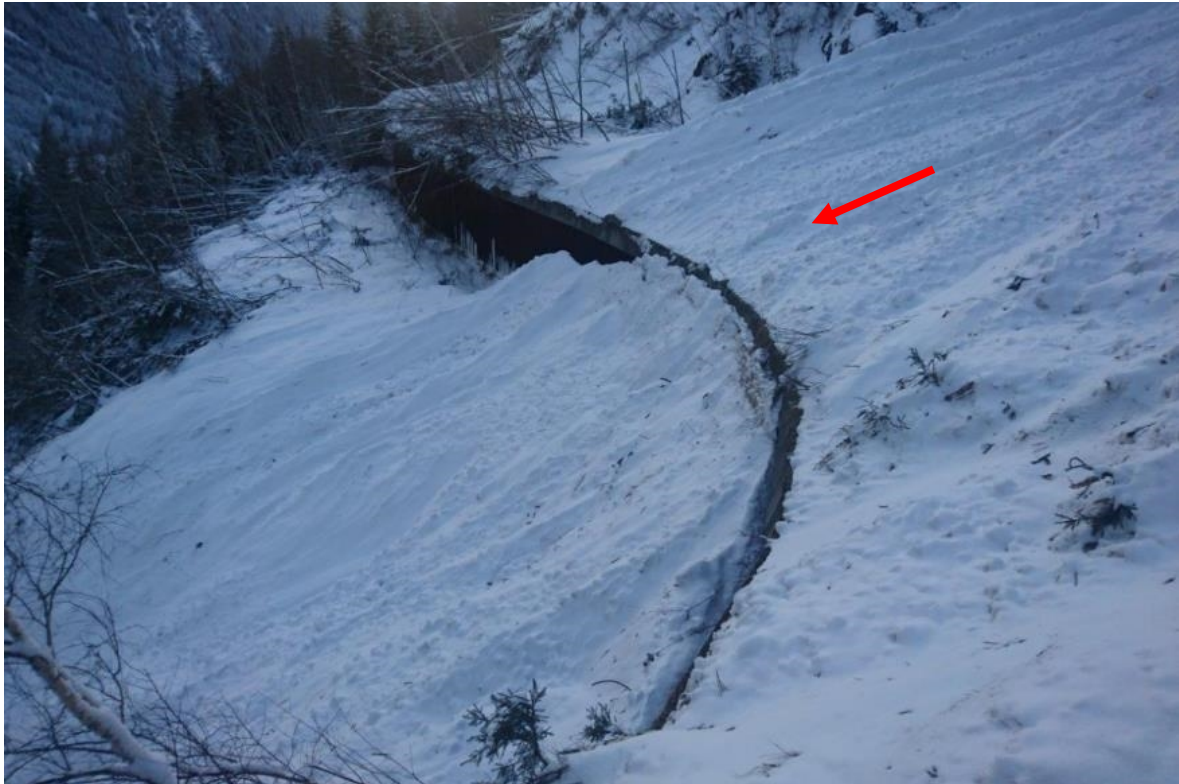
Abbildung 59: Überströmte Galerie der Durbach-Lawine, Sankt Veit im Deferegggen (Foto: Klaus Niederwanger)

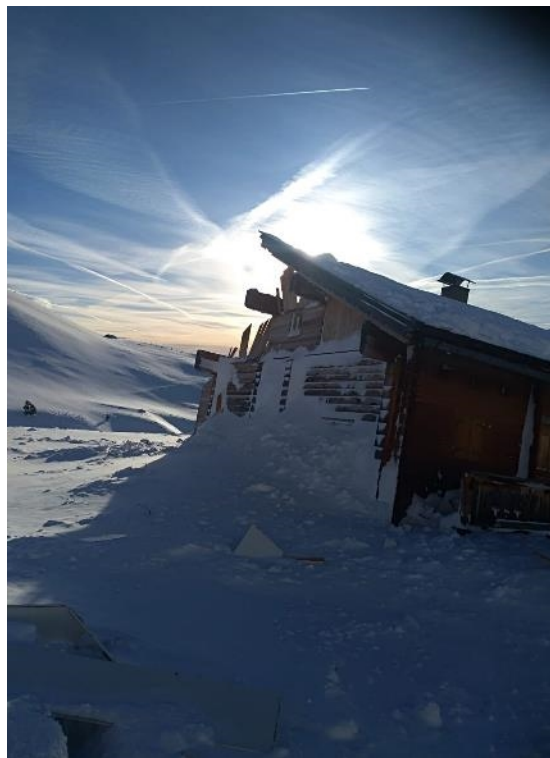
Abbildung 62: Beschädigte Schmiedleralm im Großen Niltal, Virgen (Foto rechts: Franz Martin Lang)

(b) Beschädigte Schmiedleralm

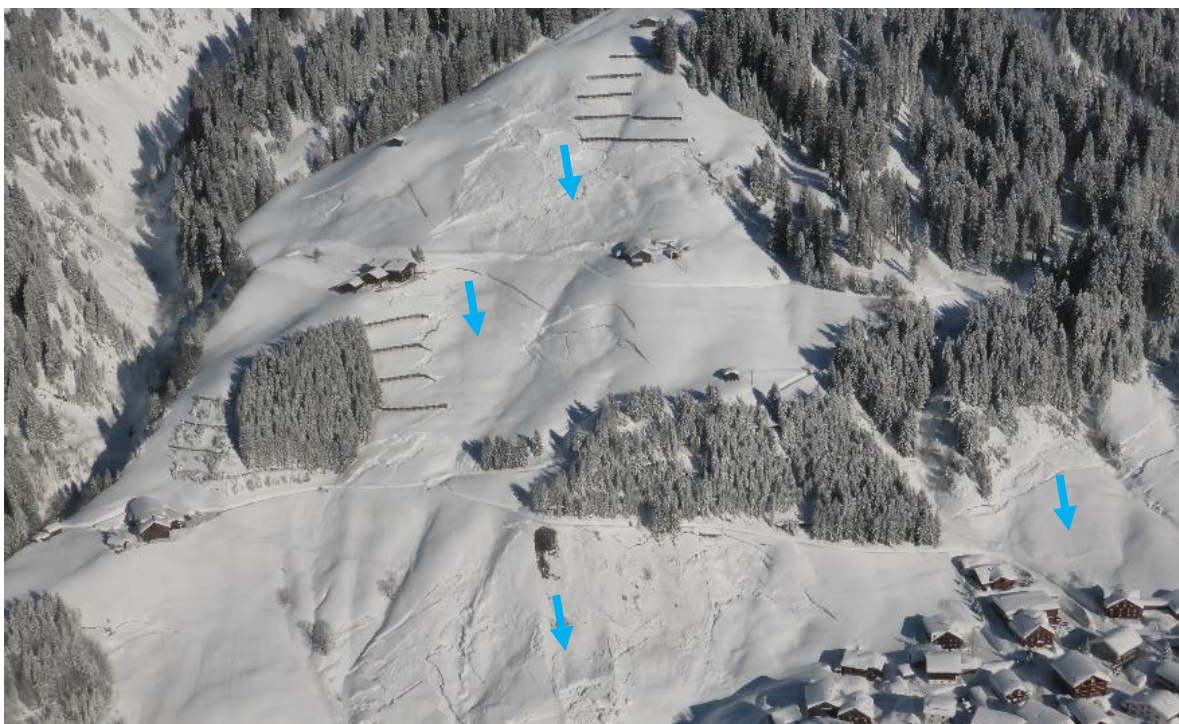
In der Gemeinde Schröcken kam es in den gesamten Wiesenhängen des Weilers Wald (Tierreihen-Lawine) zu großräumigen Gleitschneebewegungen. Diese verursachten zum Teil massive Schäden an der Stützverbauung (Abbildung 66 und Abbildung 67).

Abbildung 66: Großräumige Gleitschneebewegungen im Bereich der Tierreihen-Lawine, Schröcken

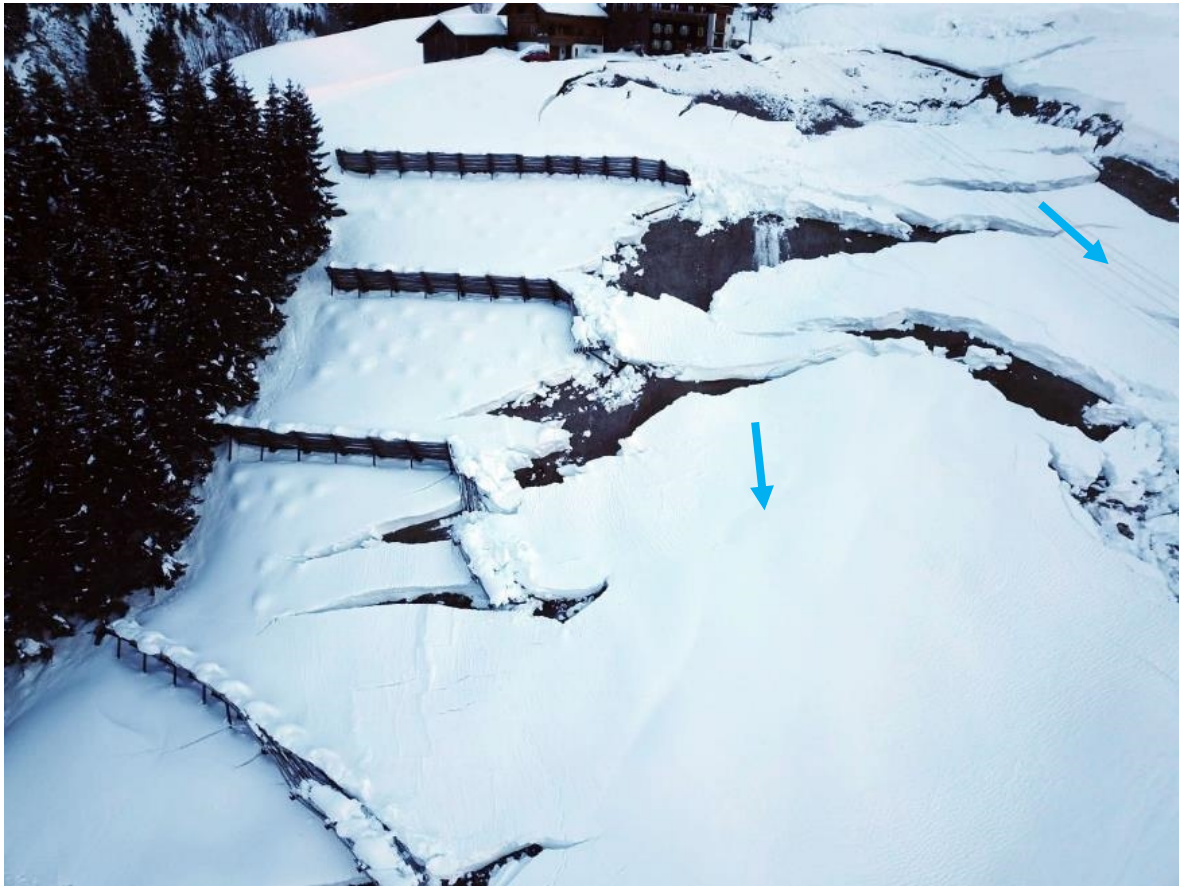
Abbildung 67: Schäden an der Stützverbauung im Bereich der Tierreihen-Lawine, Schröcken

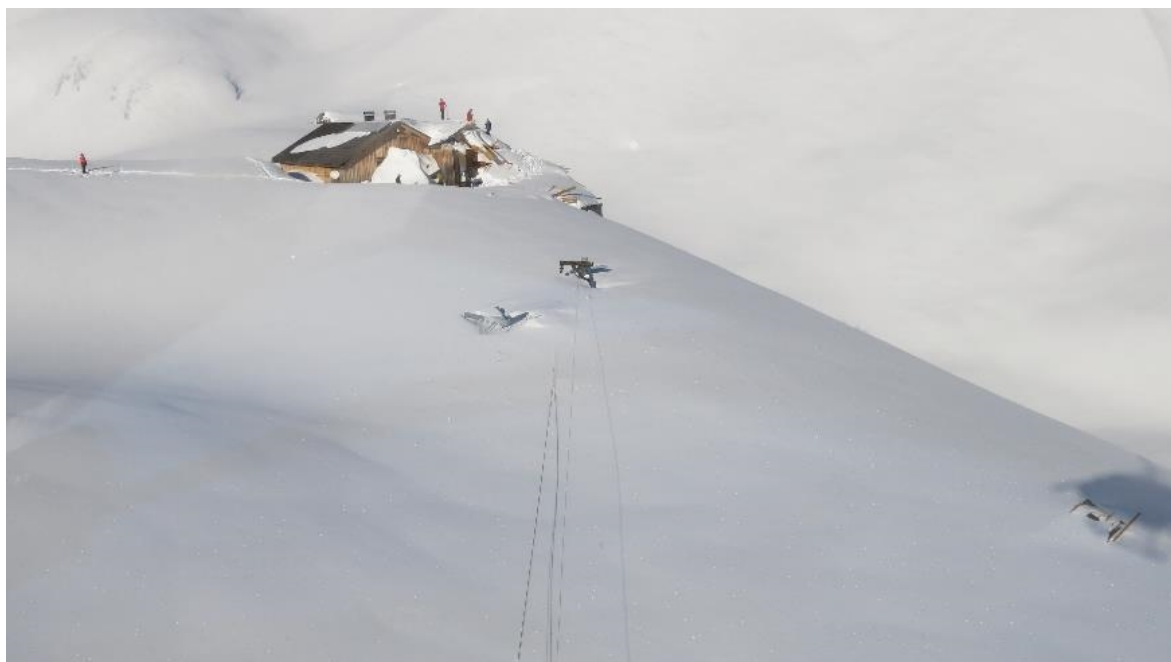
Abbildung 71: Von der Zirnenkopf-Lawine beschädigte Totalphütte und Materialseilbahn, Vandans
