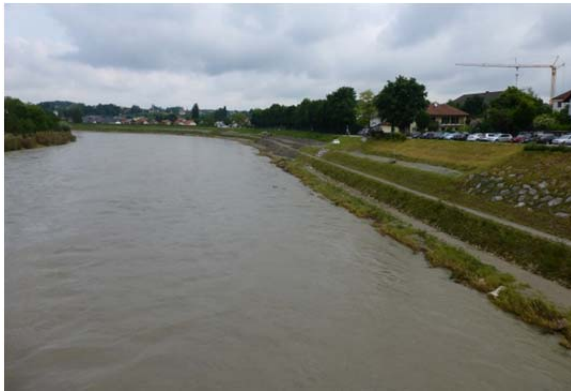
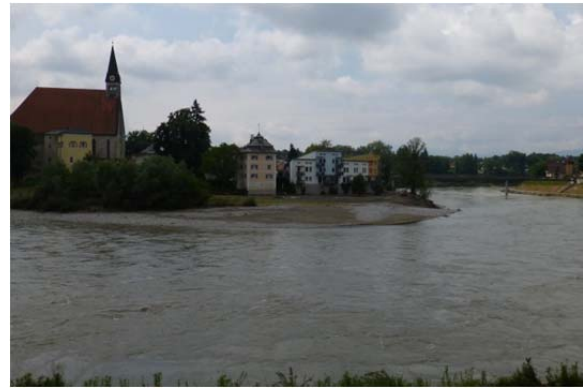
Flussab des Fkm 59.00 bis 38.00 waren in den Gemeinden Bergheim, Anthering, Nußdorf, Oberndorf und St. Georgen immer wieder lokale Uferanrissen bzw. Beschädigung der Ufersicherung (Abbildung 7-47 – links) zu beobachten sowie Unterspülungen des angrenzenden Treppelweges. Weiters wurden auch vereinzelt Geschiebeanlandungen im Bereich des Ufers gemeldet (Abbildung 7-47 – rechts).

Abbildung 7-47: Links: Beschädigung der Ufersicherung in Oberndorf (Quelle: IWHW); Rechts: Ablagerung von Geschiebe in Oberndorf (Quelle: IWHW)

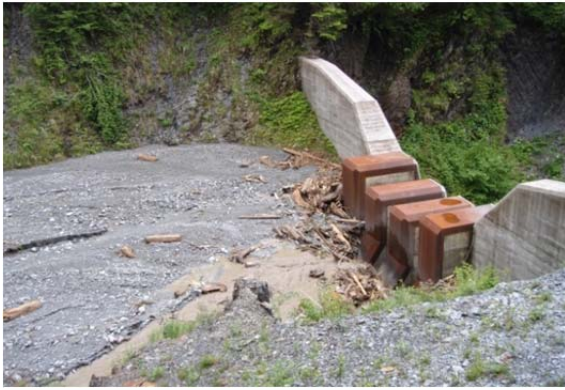
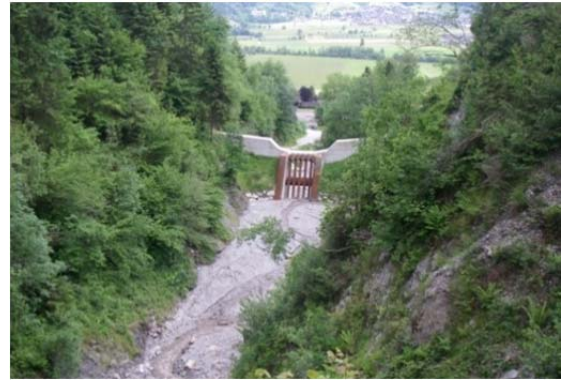
Der Aufhausnerbach liegt im Kompetenzbereich der Wildbach- und Lawinerverbauung. In der Nacht vom 1. auf den 2. Juni 2013 ereignete sich im Einzugsgebiet des Aufhausnerbaches (Piesendorf, WLVB GBL Pinzgau) ein Murreignis. Dabei wurden hinter einem Murbrecher (Abbildung 7-49 - links) ca. 1.500 m<sup>3</sup> und in der darunterliegenden Filtersperre (Abbildung 7-49 - rechts) weitere 1.000 m<sup>3</sup> Feststoffe abgelagert. Durch die Wirkung der Verbauung kam es zu keinen Schäden im Unterlauf und im Siedlungsgebiet.

Abbildung 7-49: Links: Feststoffe und Wildholz hinter Murbrecher Aufhausnerbach (Quelle: IAN-Report 155); Rechts: Feststoffablagerung hinter Filtersperre Aufhausnerbach (Quelle: IAN-Report 155)

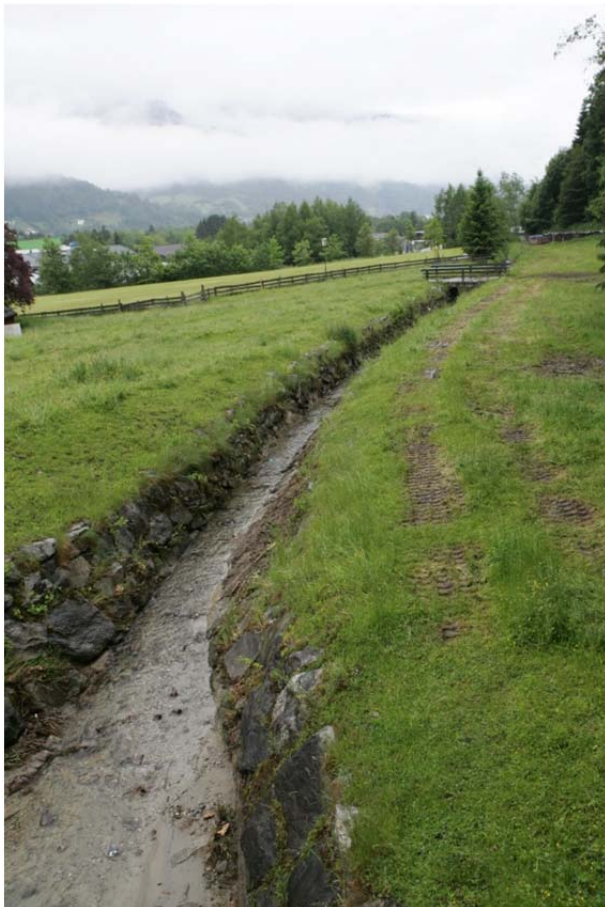
Abbildung 7-53: Künette unterhalb der Retentionssperre am Reitersbach (Quelle: IAN-Report 155)

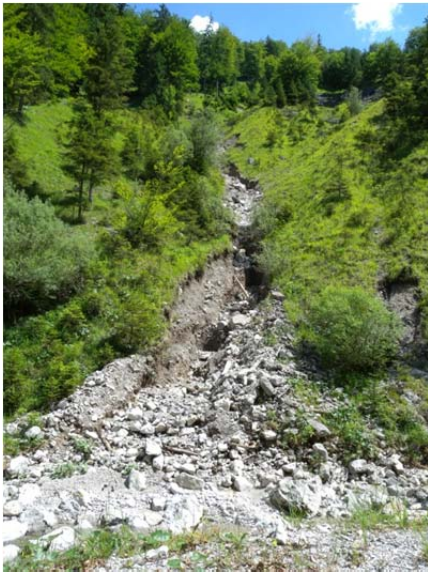
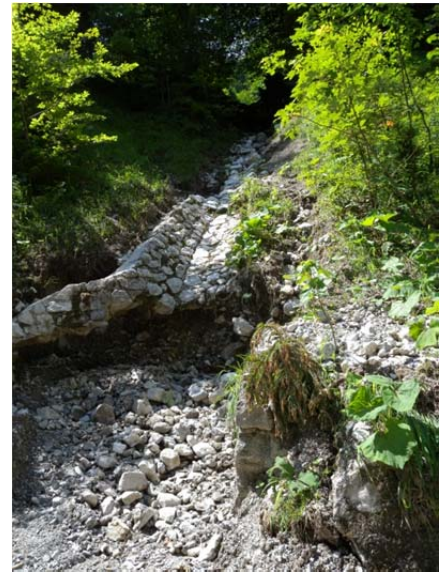
Der Grieseneckbach mündet bei ~hm 54 in den Offenseebach, hat eine Fließlänge von ~25 Hektometern und geht dann in den Steinbachgraben über. Im oberen Steinbachgraben (Abbildung 7-59) waren ereignisrelevante Phänomene bis ~hm 44 zu beobachten, vor allem seitliche (rechtsufrige) Zubringer und seitliche Anbrüche durch Unterschneidungen tragen zum Geschiebeeintrag bei. Die bestehenden Grundschwellen bis ~hm 23 sind weitgehend unbeeinträchtigt. Einzelne wurden geringfügig beschädigt durch Hinterspülung der Flügel.

**Abbildung 7-59:** Links: Zubringer Steinbachgraben ~hm 30 – seitliche Einträge durch Grabenerosion; Rechts: Zubringer Steinbachgraben ~hm 29,0 – Zerstörung der Grabensicherung (Quelle: IAN-Report 155)

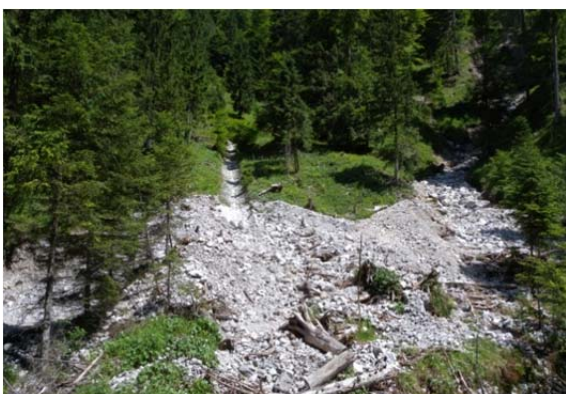
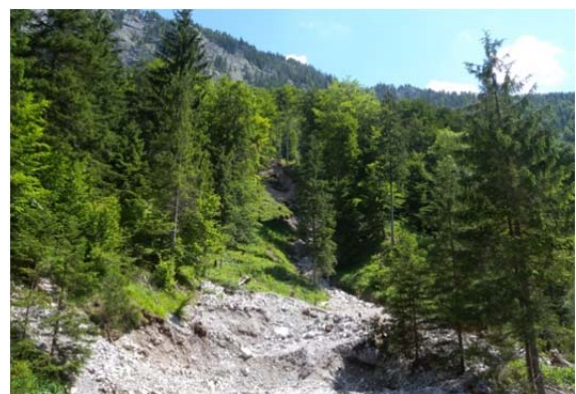
Zwischen hm 22 und hm 10,8 brachten rechtsufrige Zubringer teils große Geschiebemengen in den Hauptbach (Abbildung 7-60). Im Steinbachgraben und Grieseneckbach selbst war vor allem Tiefen- und Seitenerosion für den Geschiebeeintrag verantwortlich. Die Sperre bei ~hm 22 wurde durch einen seitlichen Anbruch beschädigt, im Bereich der Vorfeldsicherung wurden die rechtsufrigen Flügel freigelegt.

**Abbildung 7-60:** Links/Rechts: rechtsufriger Zubringer Steinbachgraben ~hm 23 – hm 21: Geschiebeeintrag durch rechtsufrige Gräben (Quelle: IAN-Report 155)

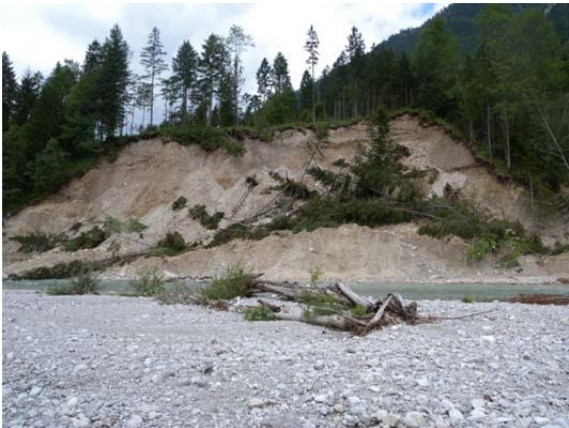
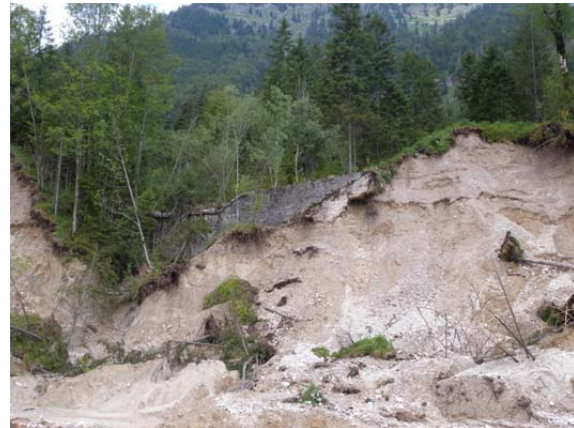
Die geschieberelevanten Flächen im Offenseebach beginnen bei hm 54, an der Mündung des Grieseneckbach in den Offenseebach. Hier zweigt der Offenseebach nach Süden ab, bis zur Quelle, dem Offensee. Geschiebeherde stellen einerseits rechtsufrige Zubringer und rechtsufrige Anbrüche in Pralluferbereichen dar, die teilweise von sehr großem Ausmaß waren (Abbildung 7-62).

Abbildung 7-62: Links/Rechts: hm 48,5 bis hm 50,5 rechtsufrig mächtiger Anbruch bis zur Sperre im Zubringer (Quelle: IAN-Report 155)

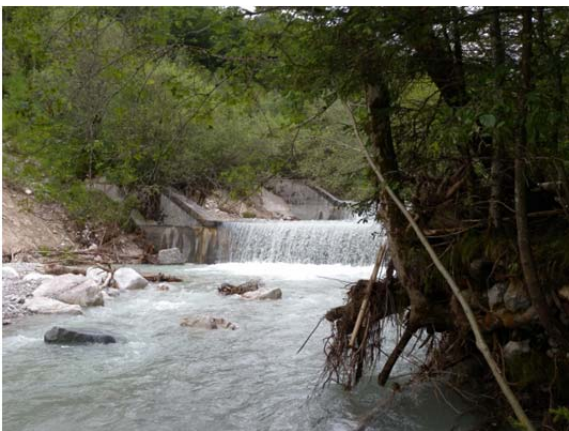
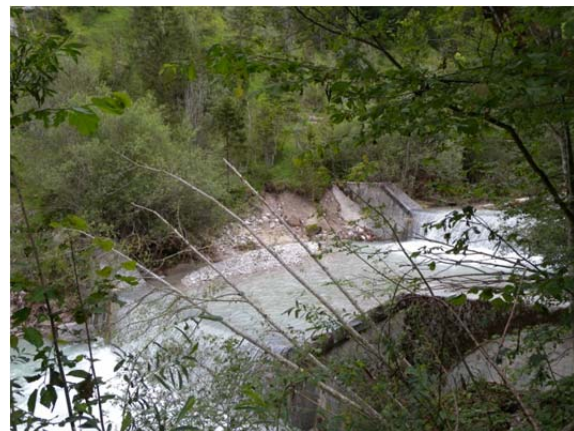
Die Sperren und Grundschwelen im Bereich zwischen ~hm 37 und ~hm 28 sind teilweise beschädigt (Abbildung 7-63). Die Sperre bei hm 37 wurde seitlich freigelegt, ebenso die Sperre bei hm 33,5 und die Grundschwelle bei hm 31,4. Die Grundschwelle bei hm 28,4 ist in der Mitte gebrochen.

Abbildung 7-63: Links/Rechts: hm 37 bis hm 37,5 seitliche Hinterspülung der Sperren, dadurch teilweise Freilegung der Sperrenflügel (Quelle: IAN-Report 155)

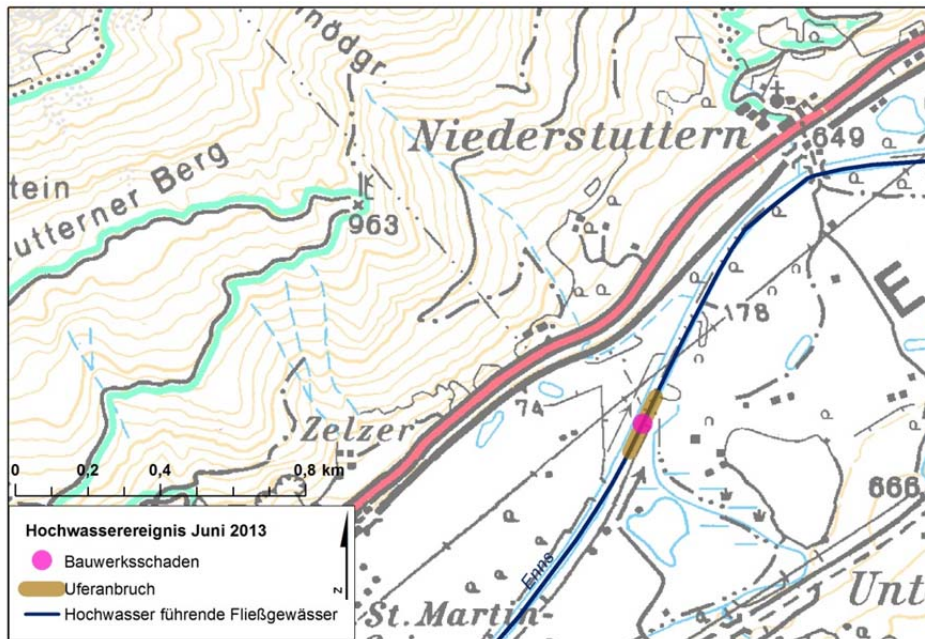
Abbildung 7-68: Kartierung des Uferanbruches bei Niederstuttern (Quelle: IWHW)

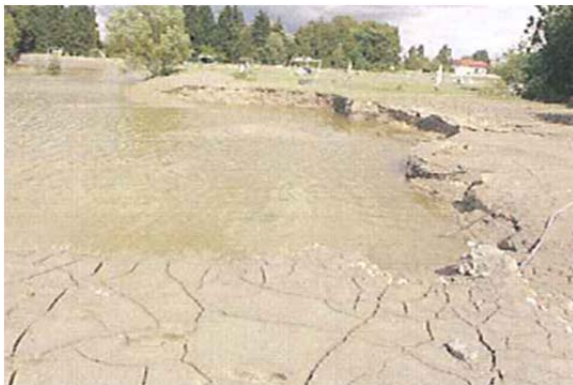
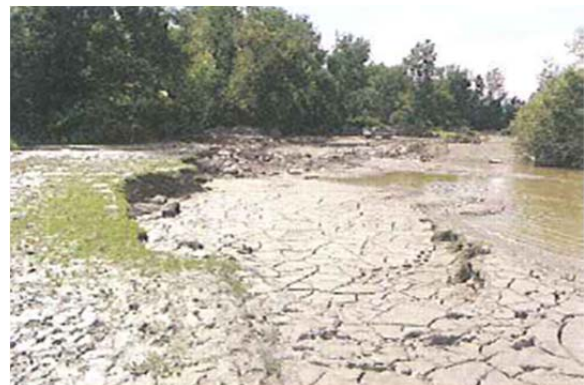
Bei Fkm 7.60 in der Gemeinde Hartkirchen wurde der am linken Ufer der Aschach befindliche Damm, zwischen Aschach und dem Brandstättersee, überströmt und teilweise abgetragen, sodass es zu einem Dammbruch kam. Das Erdmaterial wurde gänzlich in den Brandstättersee verfrachtet. Der Uferbewuchs an der Aschach wurde unterspült und stürzte teilweise in das Abflussprofil. Dadurch entstanden Verklausungen und verengten somit das Abflussprofil des Flusses (Abbildung 7-71).

Abbildung 7-71: Links/Rechts: Verengtes Abflussprofil der Aschach (Quelle: GWB Grieskirchen)

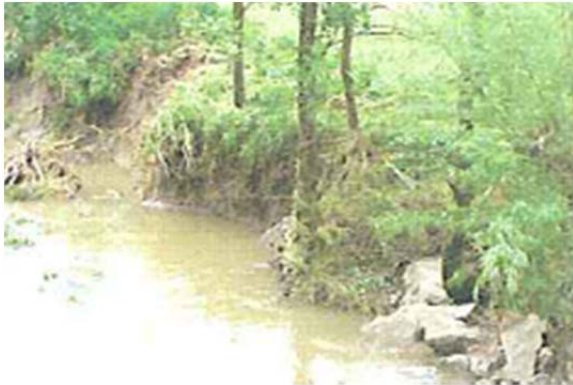
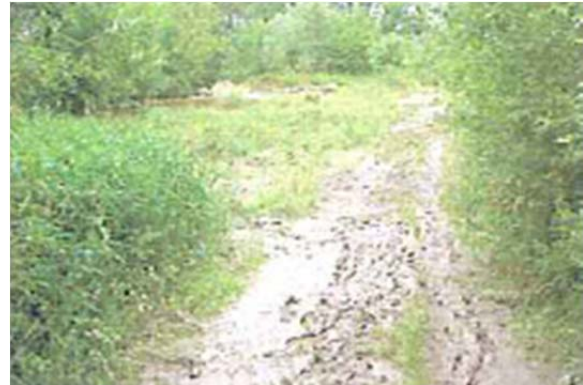
**Abbildung 7-75: Links: Beschädigtes Ufer im Bereich der Gemeindestraßenbrücke (Quelle: GWB Grieskirchen); Rechts: Ablagerungen in der HW-Mulde Antersham (Quelle: GWB Grieskirchen)**

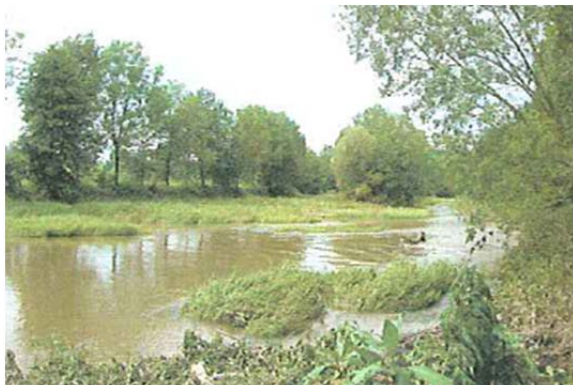
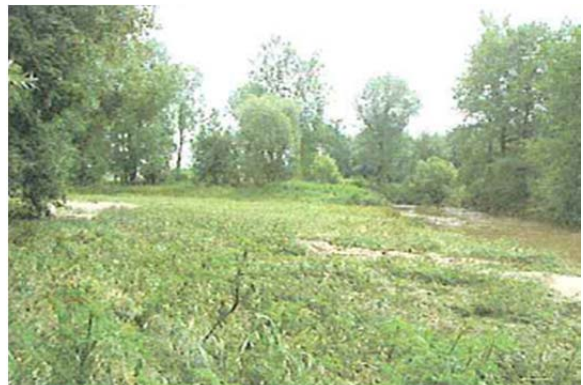
**Abbildung 7-76: Links/Rechts: Anlandungen an der Pram bei Etzelsdorf (Quelle: GWB Grieskirchen)**

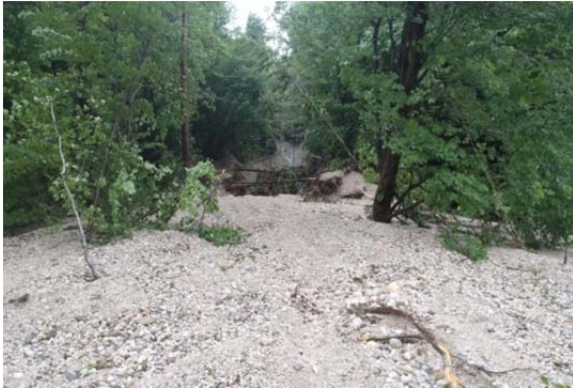
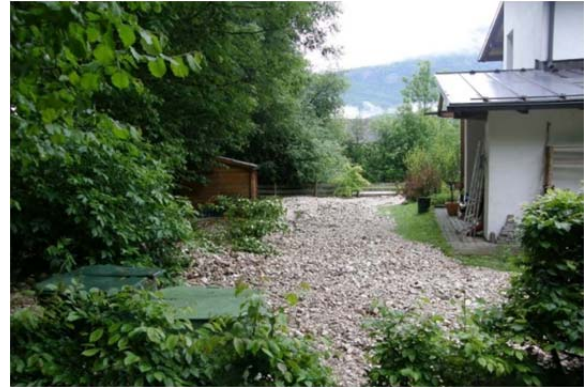
In Bad Ischl (Fkm 106.00) entstanden im Zuge des Hochwassers an dem Nebenarm zur Hochwasserentlastung der Traun starke Schäden im Einlaufbereich sowie massive Schotterablagerungen an der Gerinnesohle des Nebenarms (Abbildung 7-79 – links). Im Weiteren waren in diesem Bereich mehrere Uferabbrüche zu beobachten. Weiter flussab bei Fkm 100.20 bis 99.40 kam es im linksufrigen Innenbogenbereich der Traun ebenfalls zu starken Geschiebeablagerungen (Abbildung 7-79 – rechts).

Abbildung 7-79: Links: Geschiebeablagerungen im Hochwasserentlastungsgerinne der TraunQuelle: [bfkdo-gmunden.at](http://bfkdo-gmunden.at); Rechts: Schotterablagerungen entlang der Traun ([bfkdo-gmunden.at](http://bfkdo-gmunden.at))

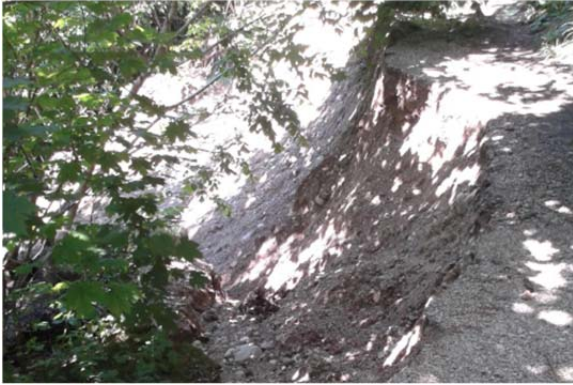
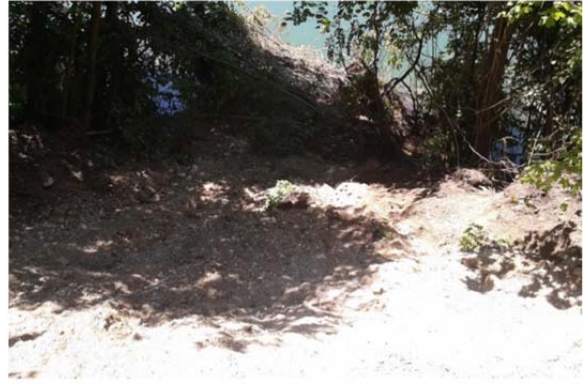
Bei Fkm 72.05 an der Traun in der Gemeinde Gmunden rutschte rechtsufrig der Hang mitsamt dem Traunuferweg ab (Abbildung 7-82).

**Abbildung 7-82: Links/Rechts: Abgerutschtes Rechtes Ufer der Traun (Quelle: GWB Gmunden)**

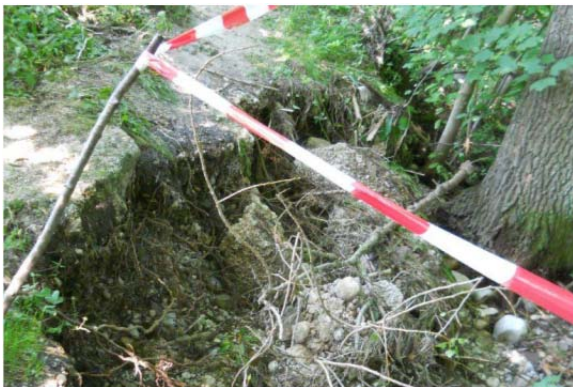
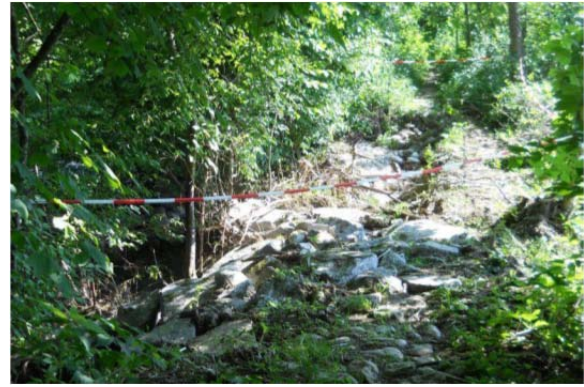
Im Bereich der Badgasse in der Gemeinde Lambach (Fkm 47.50) entstanden auf einer Länge von rund 100m am linken Traunufer Schäden. Durch diese Uferschäden wurde der unmittelbar vorbeiführende Radweg in Mitleidenschaft gezogen (Abbildung 7-83).

**Abbildung 7-83: Links/Rechts: Erosierte Böschung samt Bewuchs (Quelle: Gewässerbezirk Linz)**

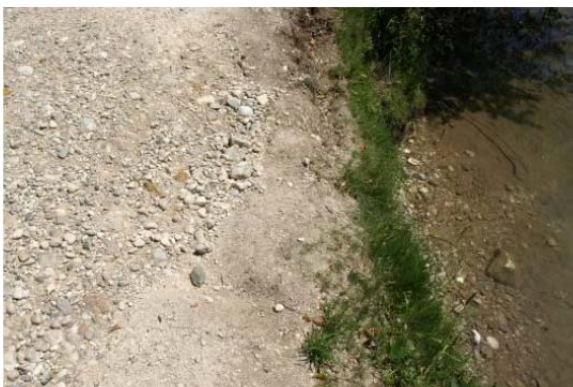
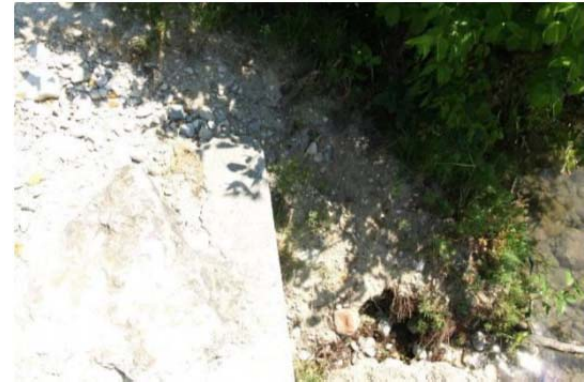
In der Gemeinde Edt bei Lambach, von Fkm 41.75 bis 38.50 wurde am linken Uferbereich des Traunflusses im Zuge des Hochwassers am 02. Juni an lokalen Stellen der Treppelweg überströmt und zerstört. In diesem Gerinneabschnitt wurde auch die Böschung samt Bewuchs stark in Mitleidenschaft gezogen und zum Teil erodiert (Abbildung 7-84).

**Abbildung 7-84: Links: Erosion am linken Traunufer (Quelle: Gewässerbezirk Linz); Rechts: Beschädigter Radweg entlang der Traun (Quelle: Gewässerbezirk Linz)**

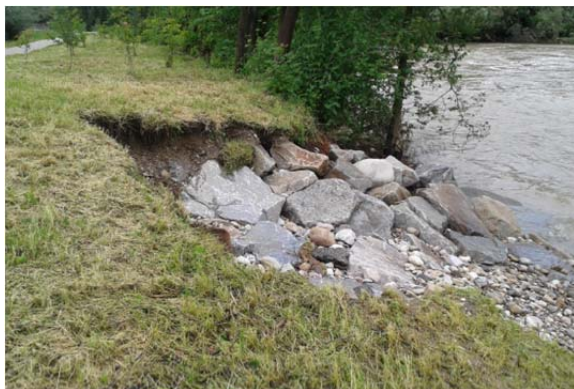
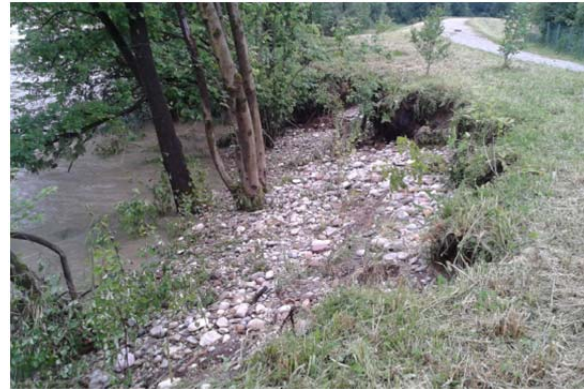
Bei Fkm 9.90 wurde der Hochwasserschutzdamm entlang der Ager in der Gemeinde Redlham durch das Hochwasser beschädigt (Abbildung 7-101).

Abbildung 7-86: Links/Rechts: Beschädigter Hochwasserschutzdamm bei Fkm 9.90 (Quelle: GWB Gmunden)

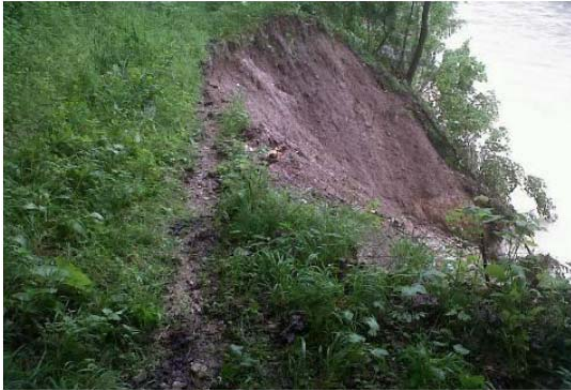
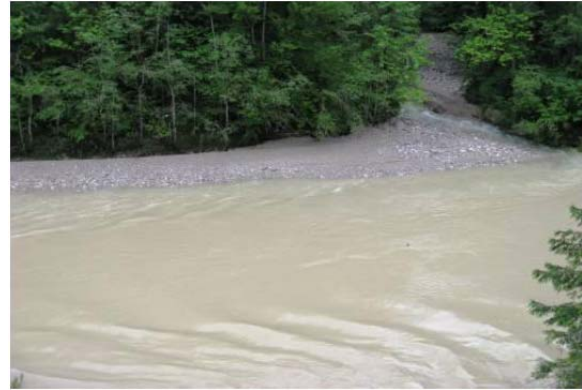
In der Gemeinde Molln bei Fkm 38.00 im Zuge des Hochwassers am 02. Juni waren am rechten Steilufer zu einem Böschungsanriss mit einer Höhe von rund 10 m zu beobachten. Das Steilufer wurde unterspült, sodass die Böschung samt Bewuchs auf einer Länge von etwa 20 m abrutschte. An der Anrisskante verläuft ein Zufahrtsweg in dem sich eine regional bedeutsame Gasleitung befindet (Abbildung 7-90 – links). Im Bereich der Mündung des Evertsbaches in die Steyr kam es daher zu massiven Geschiebeablagerungen in der Steyr (Abbildung 7-90 – rechts).

Abbildung 7-90: Links: Anrisskante unter der sich die Gasleitung befindet (Quelle: GWB Linz); Rechts: Geschiebeablagerungen im Mündungsbereich Evertsbach (Quelle: GWB Linz)

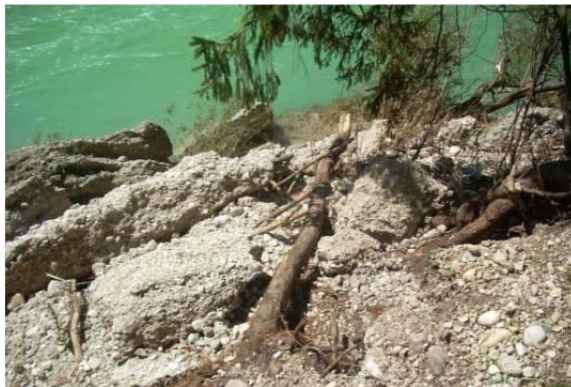
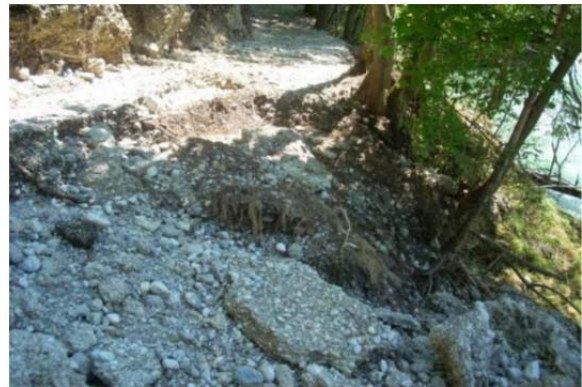
Zwischen Fkm 20.00 bis 18.50 in der Gemeinde Steinbach an der Steyr, im Bereich des Betreuungsweges entlang der Steyr kam es zu massiven Ausschwemmungen des Schotterweges und der asphaltierten Promenade, welche sogar eine Hangrutschung in einer Siedlung auslöste (Abbildung 7-91). Im Weiteren wurde der asphaltierte Promenadenweg unterspült wodurch es zu Setzungen in der Asphaltdecke gekommen ist (Abbildung 6-81).

Abbildung 7-91: Links/Rechts: Hangrutschung in Steinbach an der Steyr (Quelle: GWB Linz)

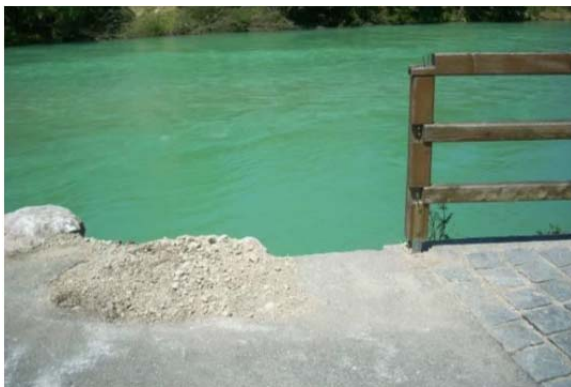
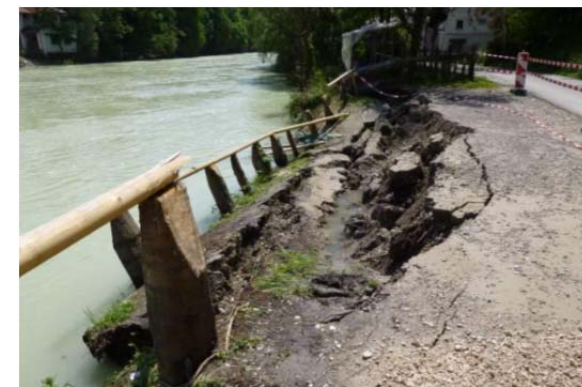
Abbildung 7-92: Links: Unterspülter Promenadenweg (Quelle: GWB Linz); Rechts: Setzungen an der Promenade (Quelle: GWB Linz)

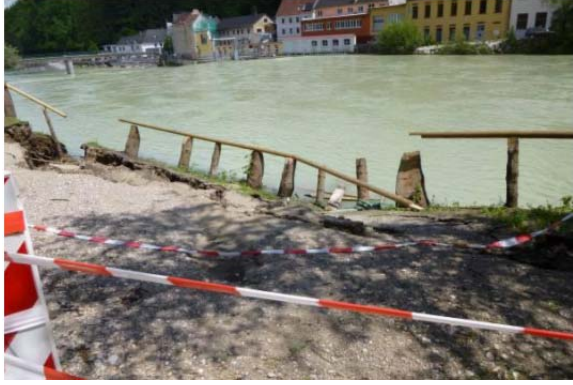
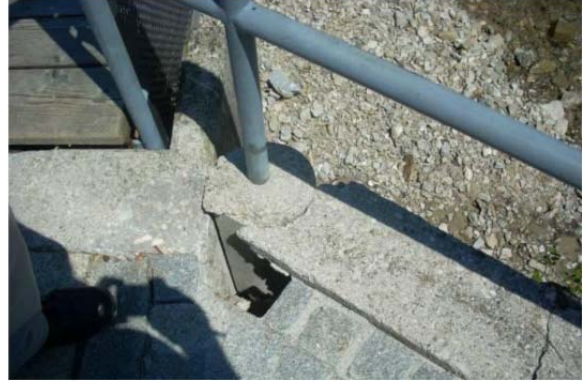
Auf der gegenüberliegenden Seite der Steyr in Grünberg entstanden Uferschäden mit einer Länge von rund 60 m und einer mittleren Höhe von etwa 4,50 m entlang der Steyr (Abbildung 7-93).

**Abbildung 7-93: Links: Uferschaden in Grünberg (Quelle: GWB Linz); Rechts: Uferschaden mit Blick flussauf der Steyr (Quelle: GWB Linz)**

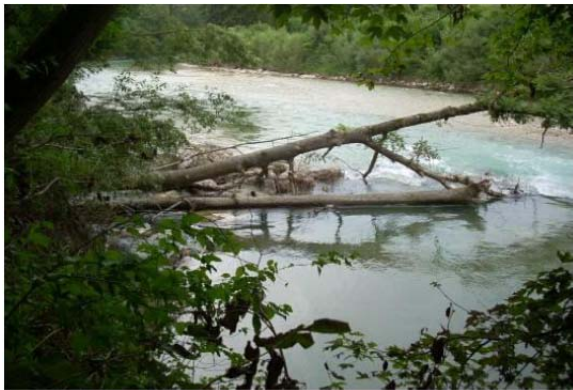
Bei Fkm 16.00 der Steyr in der Gemeinde Waldneukirchen entstanden größere Uferanrisse sowie Anlandungen von Totholz im Bereich des angrenzenden Grundstückes Nr.517 (Abbildung 7-94).

**Abbildung 7-94: Angeschwemmtes Totholz (Quelle: GWB Linz)**

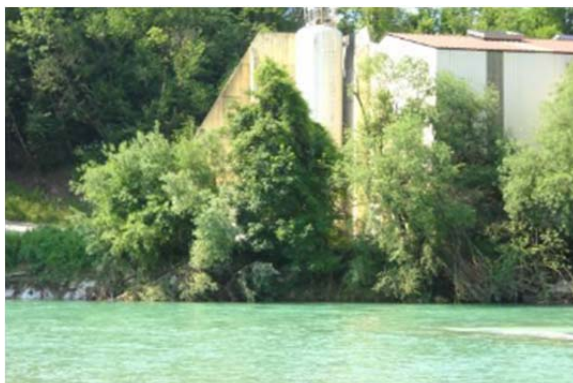
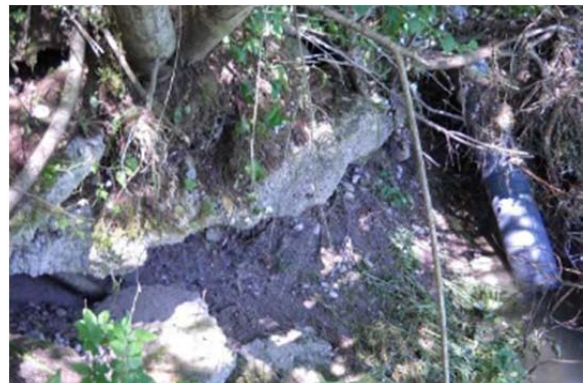
In der Gemeinde Sierning kam es von Fkm 13.45 bis 10.00 im Bereich der Firma Hydrac zu einem Uferschaden von etwa 40 m Länge (Abbildung 7-95 – links). In diesem Abschnitt kommt es immer wieder zu lokalen Uferschäden wodurch die angrenzenden öffentlichen Verkehrsflächen gefährdet sind (Abbildung 7-95 – rechts).

**Abbildung 7-95: Links: Die Firma Hydrac (Quelle: Gewässerbezirk Linz); Rechts: Uferschaden entlang der Steyr (Quelle: GWB Linz)**

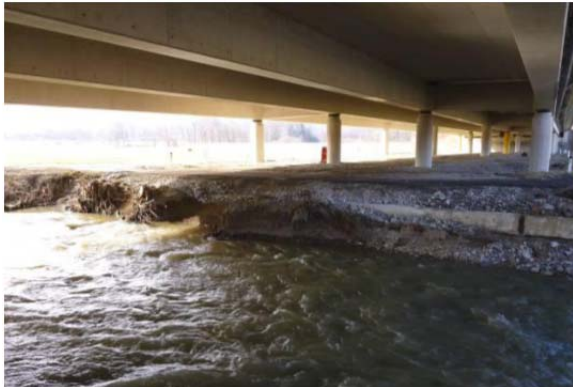
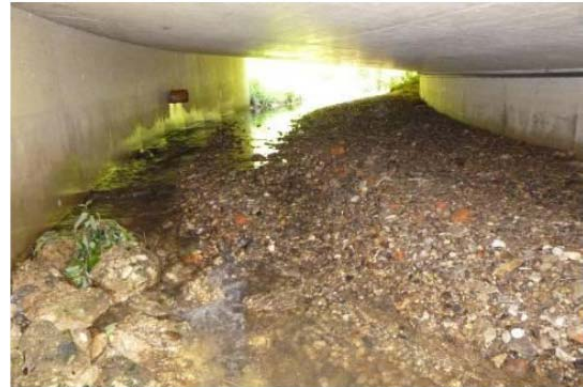
Im Zuge des Hochwassers von 02. Juni entstand in der Gemeinde Inzersdorf im Kremstal bei Fkm 49.70 ein Uferschaden im Bereich der Autobahnbrücke PY29 mit einer Länge von etwa 35 m (Abbildung 7-96 – links). Durch diesen Uferschaden ist die unmittelbar vorbeiführende Gemeindestraße teilweise unterspült und zerstört worden und drohte weiter nach zu brechen. Im Bereich der Ortschaft Krems waren massive Geschiebeanlandungen und Böschungsanrisse zu beobachten.

Von Fkm 42.50 bis 35.90 in der Gemeinde Wartberg an der Krems kam es an der Uferbefestigung der Regulierung zu mehreren Schäden. Im Weiteren waren Verklausungen durch starke Geschiebeablagerungen, die den Abflussquerschnitt stark beeinträchtigt haben, zu verzeichnen. Bei Fkm 39.50 entstand ein massiver Uferschaden, sodass ein Betriebsweg nicht mehr benützbar war. Im Bereich des Moserbaches wurden bei mehreren Durchlässen massive Geschiebemengen abgelagert (Abbildung 7-96 - rechts).

**Abbildung 7-96: Links: Uferschaden bei der Autobahnbrücke PY29 (Quelle: GWB Linz); Rechts: Geschiebeablagerungen beim einem Durchlass des Moserbaches (Quelle: GWB Linz)**

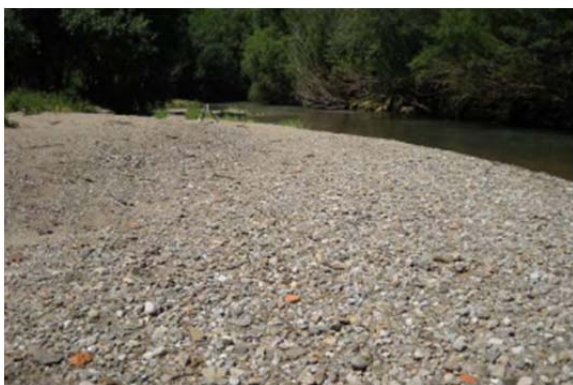
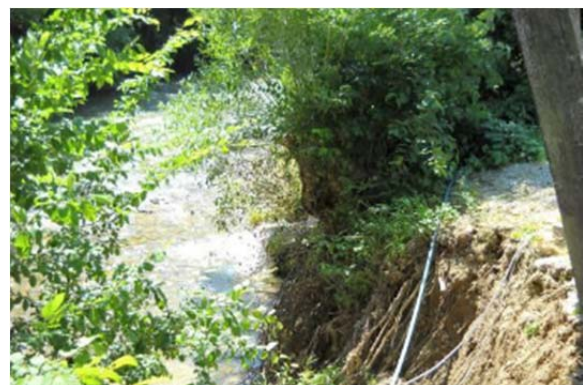
In Kremsmünster entstand im Zuge des Hochwassers, am 02. Juni zwischen Fkm 29.08 bis 28.40 am linken Ufer im Bereich des Tenniscenters Stadlhuber ein Uferschaden mit rund 30m Länge. Durch diesen Uferschaden ist das unmittelbar am linken Ufer der Krems befindliche Freizeitgelände im Bestand gefährdet. Im Bereich unmittelbar flussabwärts der Gnadlingerbrücke kam es weiters zu zwei linksufrigen Anlandungen mit Längen von je 40m, welchen den geregelten Abfluss der Krems massiv beeinträchtigten (Abbildung 7-97 – links). Weiters waren auch am rechten Ufer der Krems in diesem Bereich mehrere Uferschäden zu verzeichnen (Abbildung 7-97 – rechts).

**Abbildung 7-97: Links: Anlandungen im Bereich der Gnadlingerbrücke (Quelle: GWB Linz); Rechts: Uferschäden am rechten Ufer der Krems (Quelle: GWB Linz)**

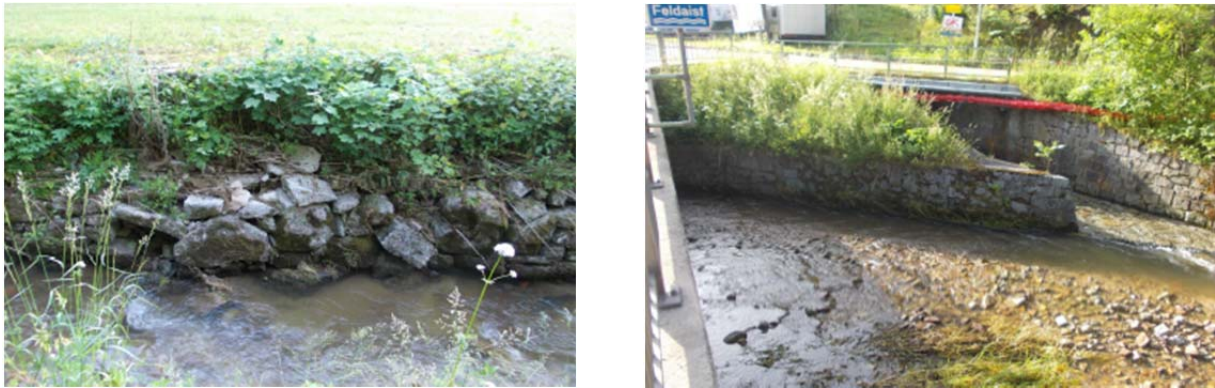
An der Feldaist, bei Fkm 34.00 bis 32.00 in der Gemeinde Freistadt wurden durch das Hochwasser die linksufrigen Ufermauern auf einer Länge von etwa 80m durch Überströmen der Ufermauern und Sohlenerosion beschädigt bzw. hinterspült (Abbildung 7-112 – links). Da in diesem Bereich auch ein größerer Zubringer in die Feldaist einmündet, kommt es dort zu Ablagerungen von Flusssedimenten was wiederum den Durchflussquerschnitt eingeengt hat (Abbildung 7-112 – rechts). Der Sandfang, welcher sich kurz vor der Ortspassage befindet wurde durch das Hochwasser vollständig gefüllt. In der Ortspassage von Freistadt kam es durch das geringe Sohlgefälle zu Anlandungen.

Abbildung 7-98: Links: Beschädigte Ufermauer und Sohlenerosion an der Feldaist (Quelle: GWB Linz); Rechts: Ablagerungen beim Zubringer in die Feldaist (Quelle: GWB Linz)

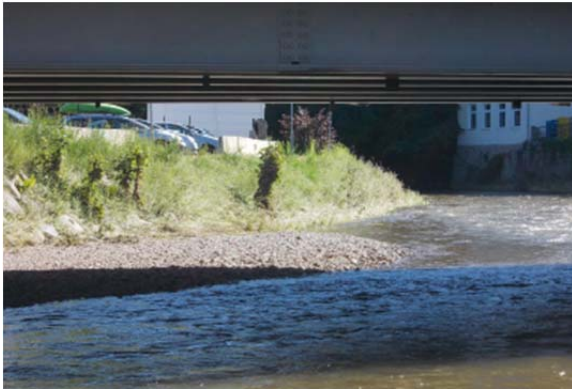
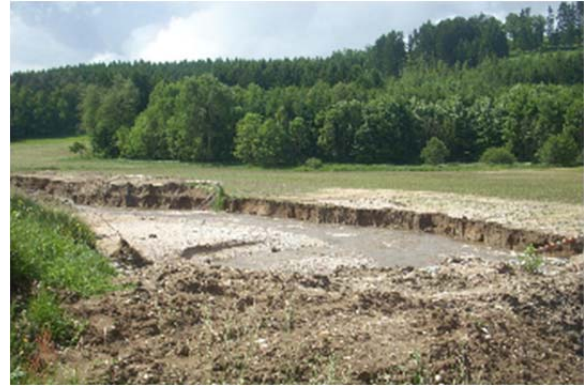
**Abbildung 7-100:** Links: Anlandungen von Flusssedimenten bei der Landesstraßenbrücke (Quelle: GWB Linz); Rechts: Erosionen des Oberbodens an der Aist (Quelle: GWB Linz)

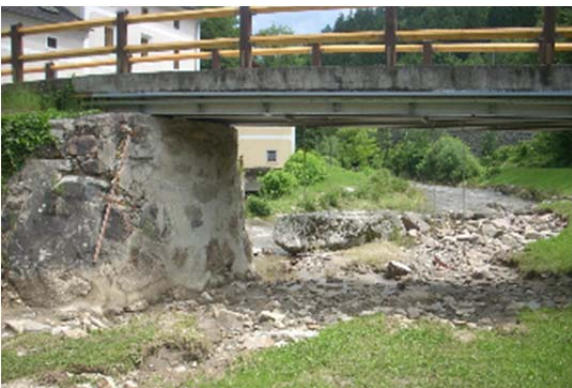
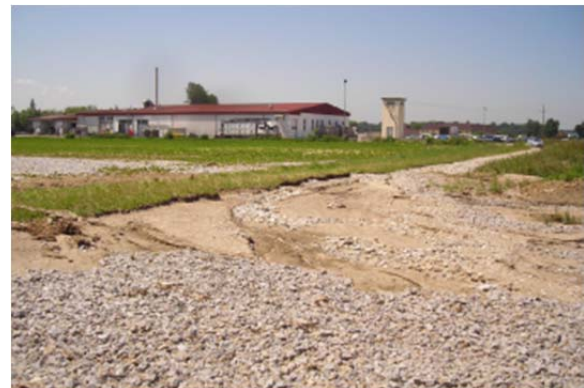
Von Fkm 20.00 bis 18.00 wurde der Mittelpfeiler der zweifeldrigen Brücke im Bereich der sogenannten Schiefermühle sowie das linke Vorland unter der Brücke unterspült (Abbildung 7-101 - links). Bei Fkm 18.70 kam es am rechten Ufer der Regulierungsstrecke zu einem Dammbbruch der Feldaist inklusive massiver Erosionen am angrenzenden Grundstück (Abbildung 7-101 - rechts).

**Abbildung 7-101:** Links: Im Bereich der sogenannten Schiepermühle (Quelle: GWB Linz); Rechts: Massive Erosionen an der Feldaist bei Fkm 18.70 (Quelle: GWB Linz)

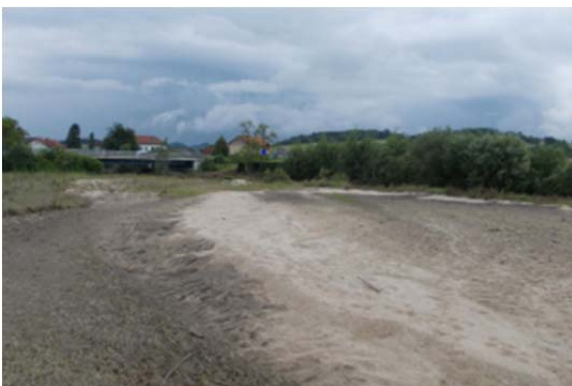
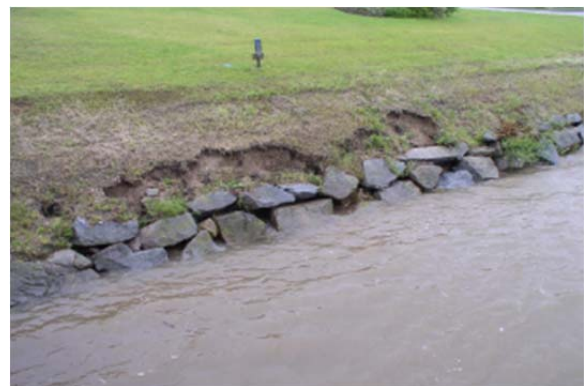
Durch die Hochwasser führende Aist kam es zwischen Fkm 7.00 bis 3.00 zwischen zwei Brücken zu massiven Anlandungen, welche die Abflusskapazität infolge Einengung des Gerinnequerschnittes beeinträchtigten. Weiters wurde im Bereich der Engelbrücke eine Ufersicherung auf einer Länge von etwa 15m unterspült sowie die rechte Bremsung der Regulierung zerstört. Durch das Hochwasser ist es auf den Parzellen 1019/4, 1019/6, 1031 und 1057/1 zur Erosion des Oberbodens gekommen (Abbildung 7-101 - rechts). Der Wartungsweg zur Entlastungsrampe wurde ebenfalls beschädigt und in das angrenzende Feld abgetragen. Flussabwärts der Brücke B3c hat das Hochwasser am rechten Vorland größere Mengen von Flusssand abgelagert und die bestehende Ufersicherung unterspült (Abbildung 7-102). Flussauf des Ortgebietes von Schwertberg wurde das Freizeitgelände mit Flusssedimenten überlagert.

**Abbildung 7-102:** Links: Abgelagerter Flusssand in Schwertberg (Quelle: GWB Linz); Rechts: Hinterspülte Ufersicherung in Schwertberg (Quelle: GWB Linz)
