7.6.13 Naarn

8 WIRKUNGEN DER SCHUTZMASSNAHMEN UND SCHÄDEN

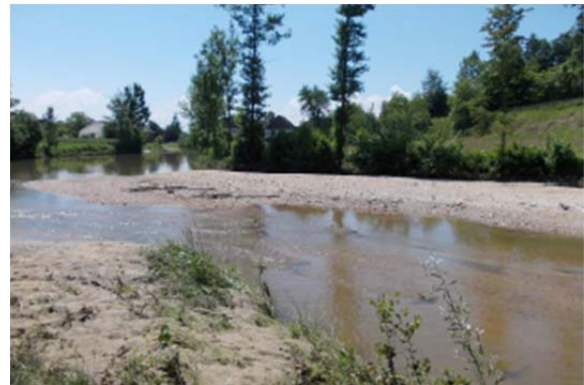
Am 02.Juni sind durch das Hochwasser die 5 Sandfänge im Gemeindegebiet Perg (Fkm 13.00 bis 5.00) vollständig gefüllt worden. In der Ortspassage von Perg hat sich im Brückenbereich der Hafnerzeile Sediment abgelagert, sodass der Hochwasserabfluss in diesem Abschnitt nicht mehr gegeben war. Im Weiteren wurden durch das Hochwasser Treibgut und Totholz angeschwemmt, welche sich auf den Böschungen abgelagert haben (Abbildung 7-103 - links). Ebenso konnten Schlammablagerungen im Uferbereich sowie auf landwirtschaftlich genutzten Flächen beobachten werden (Abbildung 7-103 – rechts).

Abbildung 7-103: Links: Treibgut und Totholz Ablagerungen im Gemeindegebiet von Perg (Quelle: GWB Linz); Rechts: Schlammablagerungen entlang der Naarn (Quelle: GWB Linz)

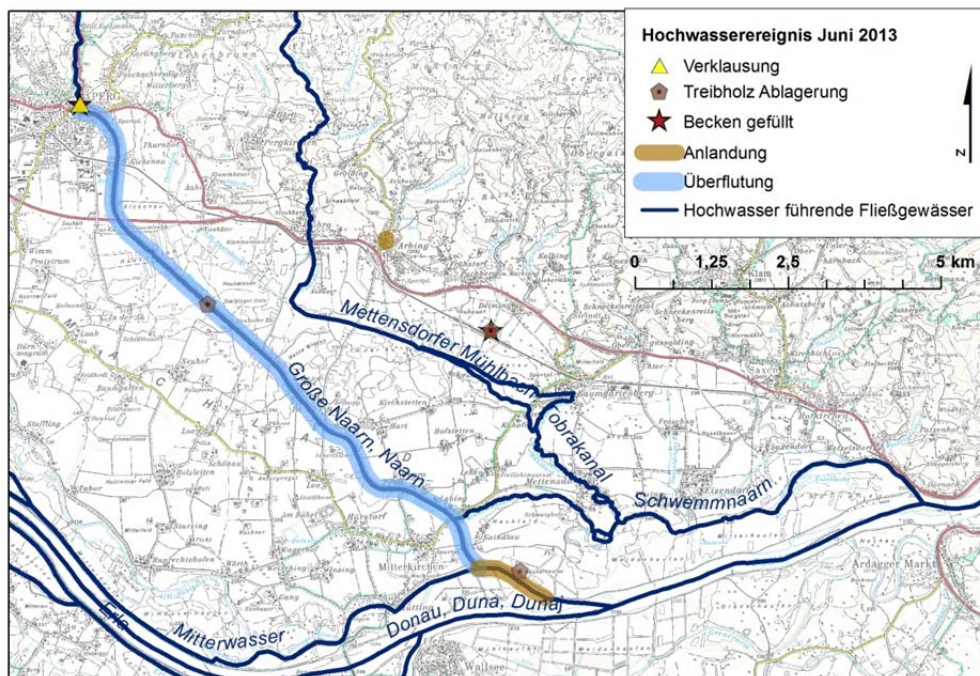
Weiter flussab von Fkm 5.00 bis 3.00, in der Gemeinde Mitterkirchen im Machland, wurde durch das Hochwasser ebenfalls Treibgut und Hochwasser angeschwemmt, welches sich ebenso im Bereich von Bäumen und Sträuchern bzw. in den Böschungen abgelagert hat (Abbildung 7-104 und Abbildung 7-105 – links). Im Bereich der soeben fertiggestellten Renaturierung im Mündungsbereich der Naarn, im Hüttinger Altarm (Donauebenarm), kam es zum Teil zu massiven Schlammablagerungen (Abbildung 7-105 – rechts).

Abbildung 7-104: Anlandungen sowie Treibholzablagerungen in Mitterkirchen im Machland (Quelle: IWHW)

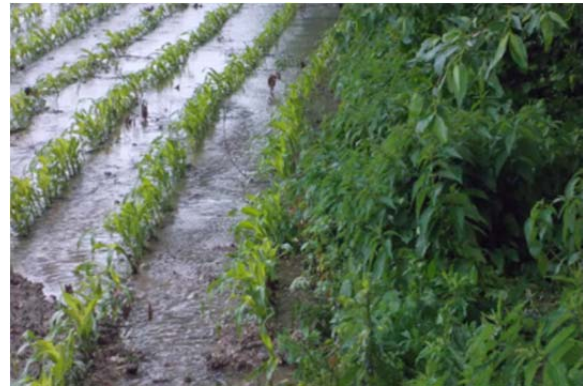
Abbildung 7-105: Links: Abgelagertes Treibgut in der Gemeinde Mitterkirchen im Machland (Quelle: GWB Linz); Rechts: Schlammablagerungen im Mündungsbereich der Naarn (Quelle: GWB Linz)

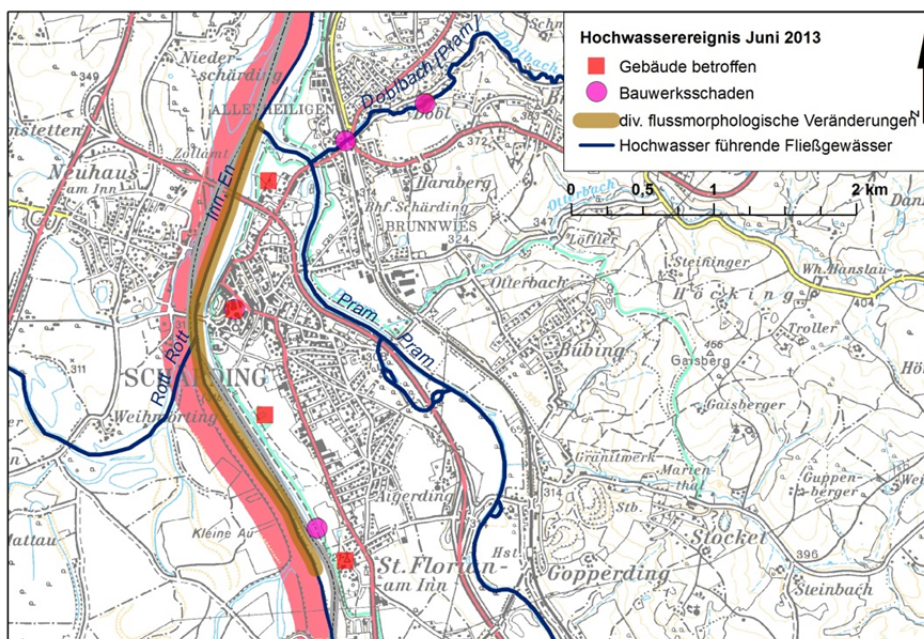
In Schärding (Fkm 16.20) wurde der Hochwasserschutz überschritten. Durch die massiven Überschwemmungen in der Gemeinde Schärding kam es zu enormen Schlammablagerungen (Abbildung 7-106). Der Flussschlamm türmte sich an manchen Stellen bis zu zwei Meter hoch an der Innlande. Auch in der Altstadt von Schärding standen die Schlammassen bis zu einen halben Meter (Abbildung 7-107). Im Weiteren waren auch massive Ablagerungen von angeschwemmten Treib- und Totholz zu beobachten (Abbildung 7-108).

Abbildung 7-106: Kartierung der Anlandungen entlang des Inns in Schärding (Quelle: IWHW)

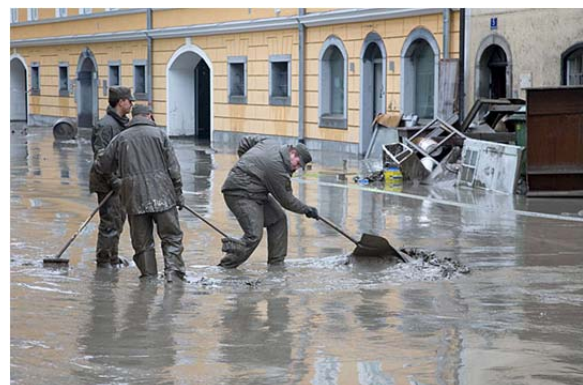
Abbildung 7-107: Links/Rechts: Die Schlammassen in der Altstadt von Schärding (Quelle: orf.at)

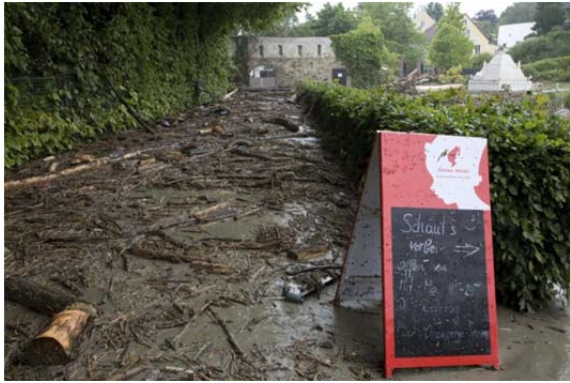
Abbildung 7-108: Angeschwemmtes Treib- und Totholz in Schärding (Quelle: Raiffeisen.at)

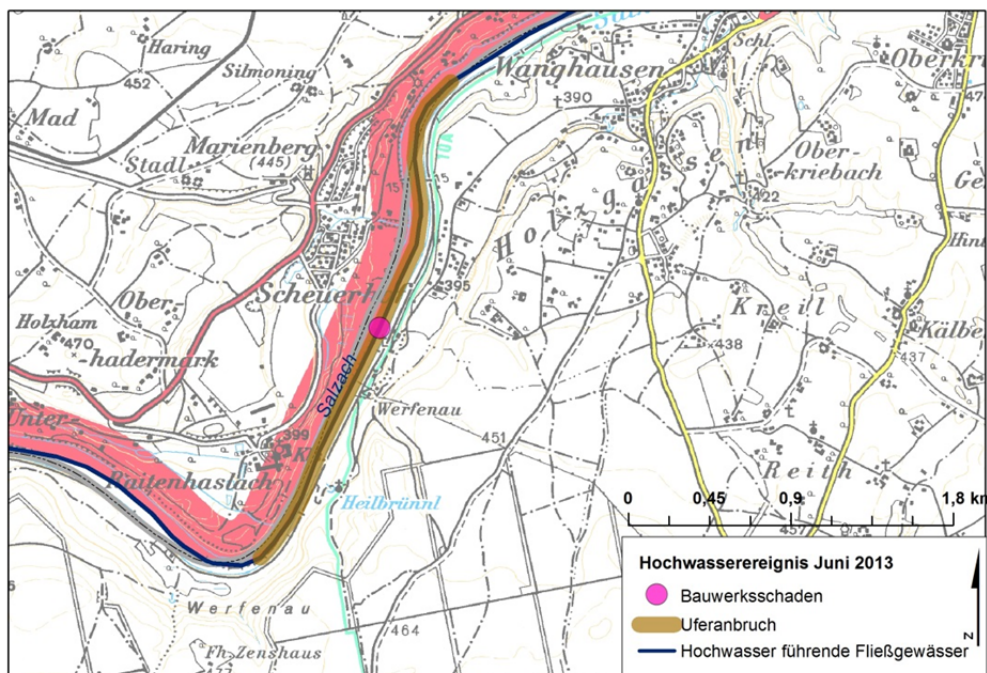
Weiter flussab an der Salzach, von Fkm 17.00 bis 14.00 in den Gemeinden St. Radegund und Hochburg Ach, wurde durch das Hochwasser am 02. Juni die Ufersicherung auf einer Länge von etwa 700m beschädigt (Abbildung 7-109). Weiters kam es in diesem Bereich zur Beschädigung des Instandhaltungsweges.

Abbildung 7-109: Kartierung des Uferanbruches entlang der Salzach (Quelle: IWHW)

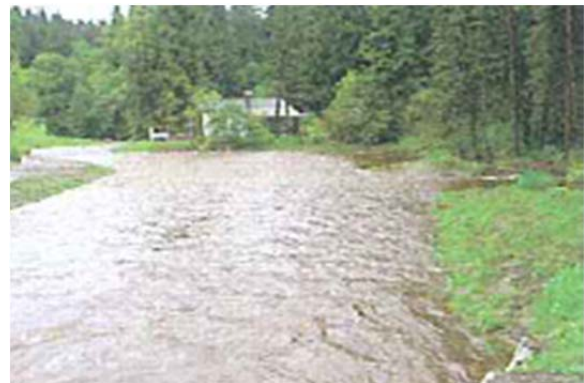
Der Stauraum des Kleinkraftwerkes Fischerlehner in der Gemeinde Vorderweißenbach verlandete durch das Hochwasser vollständig. Weiters ist auch der Stauraum im Bereich des Distelbaches vollkommen verlandet und verfügte daher nur mehr über eine sehr geringe Wasserführung. Somit war der notwendige Abflussquerschnitt nicht mehr gegeben. Im Bereich einer Hochwasserüberflutungsmulde zum Schutz der Ortschaft Unterbrunnwald wurde über die gesamte Länge der Mulde die Grasnarbe stark unterspült und das vorhandene Erdmaterial abgetragen. Am Distlbach bildeten sich Kolke und an anderen Stellen wurde schottriges Material ausgeworfen. Weiters wurden im Bereich des Auslaufes des Distelbaches in die Überflutungsmulde die vorhandenen Steinsicherungen stark unterspült (Abbildung 7-110).

Abbildung 7-110: Links/Rechts: Unterspülte Steinsicherung des Distelbaches (Quelle: GWB Grieskirchen)

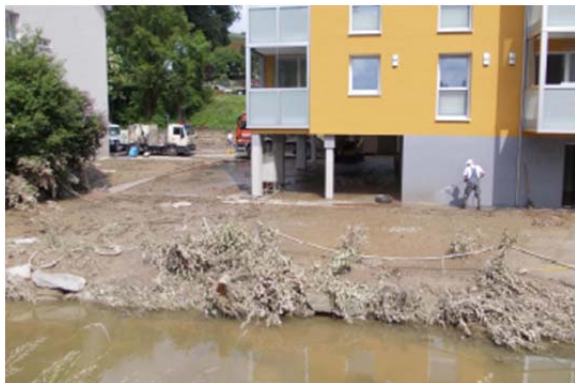
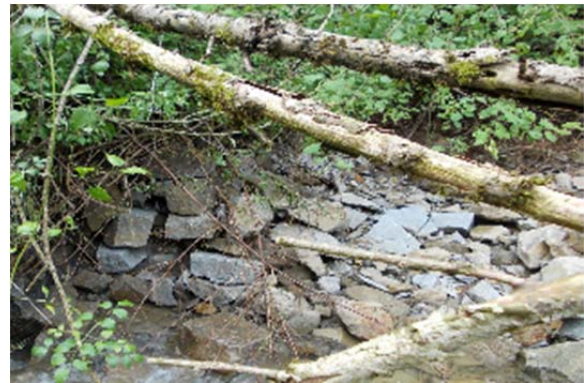
In Ried in der Riedmark, in der Ortschaft Wienergraben kam es durch umgestürzte Bäume und Treibholz zu Verklauungen im Reglierungsabschnitt. Durch die daraus resultierenden Überflutungen kam es auch zu Schlammablagerungen (Abbildung 7-111 – links). Weiters wurde die angrenzende Steinmauer zum Teil beschädigt wodurch sich Engstellen im Abflussprofil bildeten. Im Bereich der Kreuzmühle befinden sich zwei Brücken über den Riederbach. Durch das Hochwasser wurden die Widerlager bzw. die Flügel- und Anschlussmauern beschädigt.

Abbildung 7-111: Links: Im Bereich der Ortschaft Wienergraben (Quelle: GWB Linz); Rechts: Zerstörte Trockensteinmauer am Riederbach (Quelle: GWB Linz)

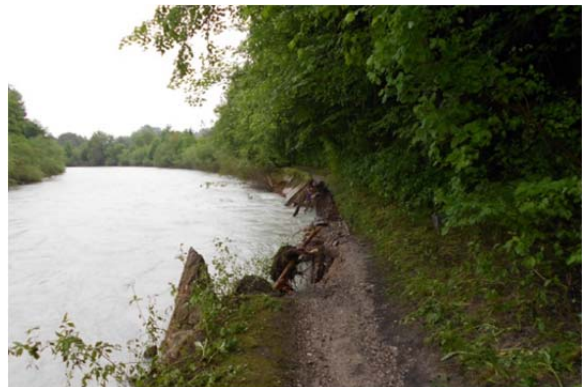
Abbildung 7-113: Links/Rechts: Uferanbrüche entlang der Alm (Quelle: GWB Gmunden)

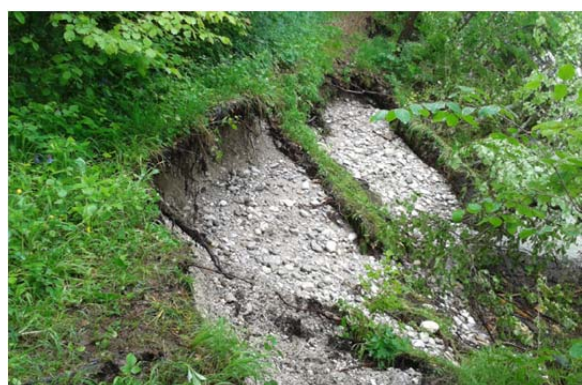
In Vorchdorf von Fkm 20.00 bis 8.00 wurden zahlreiche Uferanbrüche sowie unterspülte Uferbereiche beobachtet (Abbildung 7-114). Weiters wurden die Dämme in diesem Bereich weggespült.

Abbildung 7-114: Links: Geschiebeablagerungen entlang des Ufers der Alm (Quelle: GWB Gmunden); Rechts: Abgerutschter Uferbegleitweg in Pettenbach (Quelle: GWB Gmunden)

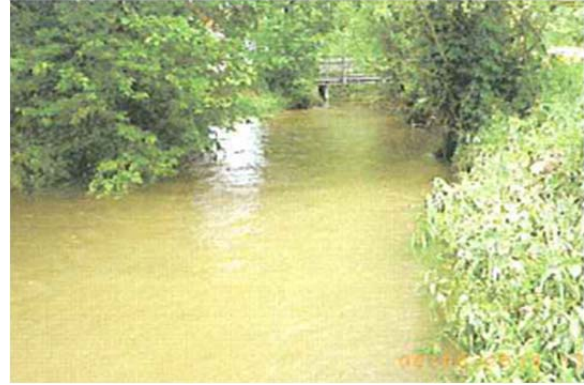
Im Ortsteil Rammerstorf, in der Gemeinde St. Veit im Mühlkreis waren starke Sandverfrachtungen im Sohlenbereich bei Fkm 10.00 zu verzeichnen. Der Abflussquerschnitt des Brückendurchlasses war daher nicht mehr gegeben (Abbildung 7-115 – rechts).

Abbildung 7-115: Links: Abgesackte Steinsicherung in der Polsenz (Quelle: GWB Grieskirchen); Rechts: Brückendurchlass an der Kleinen Rodl (Quelle: GWB Grieskirchen)

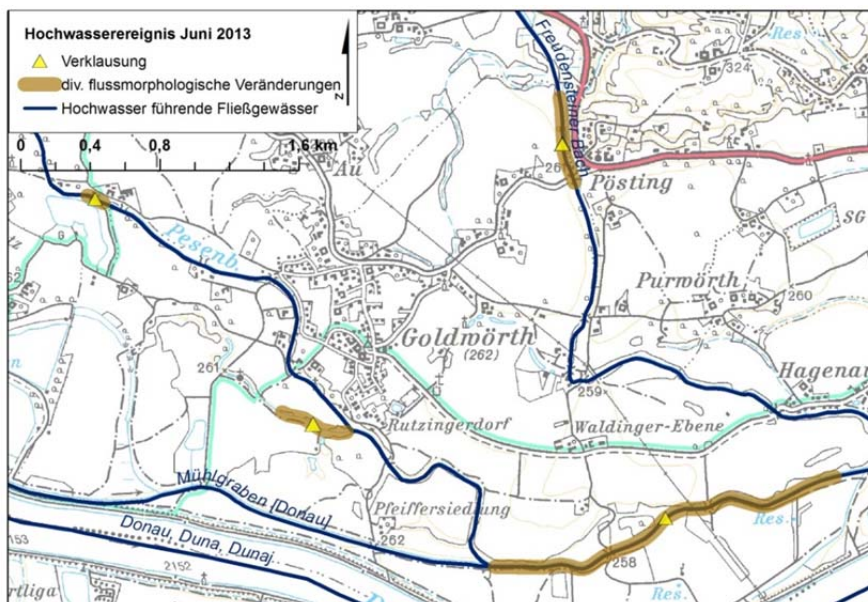
In Goldwörth am Pesenbach (Fkm 8.40 bis 8.30) wurde ein Durchbruch des Begleitdammes am rechten Ufer auf einer Länge von rund 15m verzeichnet. Die Böschungssicherung ist eingebrochen und wurde unterspült. Der Uferbewuchs wurde abgeschwemmt und führte zu Verklausungen im Gerinne. Weiters kam es zu Verlandungen und Ablagerungen von Schwemmmaterial (Abbildung 7-116). Weiter flussab, bei Fkm 4.50 bis 2.50 verringerte sich der Querschnitt des Pesenbaches an mehreren Stellen, da es dort zu starken Verlandungen und Ablagerungen von Schlamm und Sand gekommen ist. Durch die Ausuferungen wurde die Bachböschung, Böschungssicherung und der Uferbewuchs beschädigt. Verklausungen durch unterspülte und umgestürzte Bäume konnten ebenfalls beobachtet werden. In diesem Abschnitt wurden einige Brückenbauwerke der Gemeinde unterspült und sind stellenweise eingebrochen.

Abbildung 7-116: Kartierung der Uferschäden durch das Juni-Hochwasser (Quelle: IWHW)

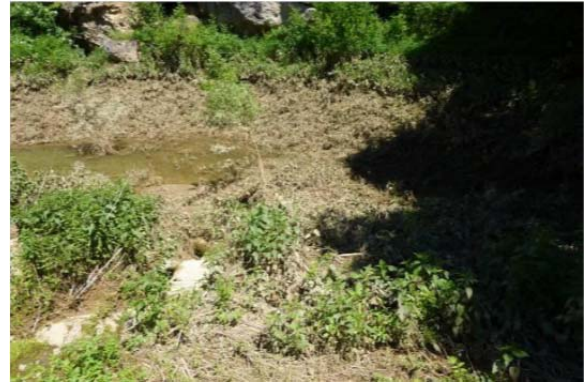
Im Ortsbereich von Eberstallzell, oberhalb der Schmiedlerbrücke, bildeten sich Anlandungen, welche die schon geringe Abflusskapazität des Gerinnequerschnittes noch weiter reduzierten (Abbildung 7-117). Weiters sind die Rückhaltebecken Limberg und Tiefenthal massiv verlandet.

Abbildung 7-117: Links: Die Schmiedlerbrücke (Quelle: GWB Linz); Rechts: Oberhalb der Schmiedlerbrücke (Quelle: GWB Linz)

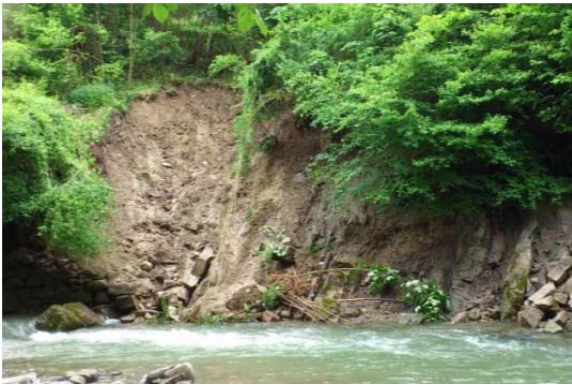
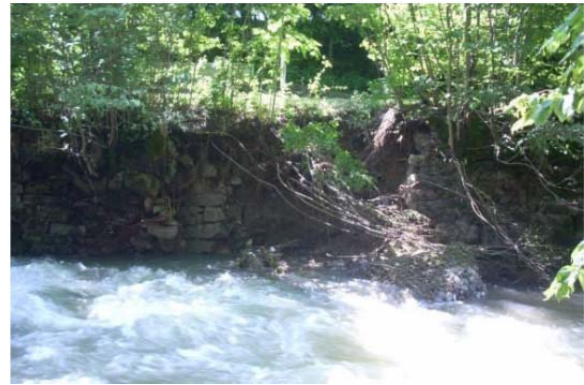
Im regulierten Ramingbach, auf dem Gemeindegebiet Kleinraming, kam es durch umgestürzte Bäume und Treibholz an mehreren Stellen zu Verklausungen im Regulierungsabschnitt und der Rampen. Weiters wurden die alten Trockensteinmauern zum Teil durch das Hochwasser unterspült oder zerstört (Abbildung 7-118 – rechts und Abbildung 7-119).

Abbildung 7-118: Links: im Bereich der Zufahrtsstraße der Landwirtschaftsschule (GWB Linz) Rechts: Die beschädigte Trockensteinmauer (Quelle: GWB Linz)

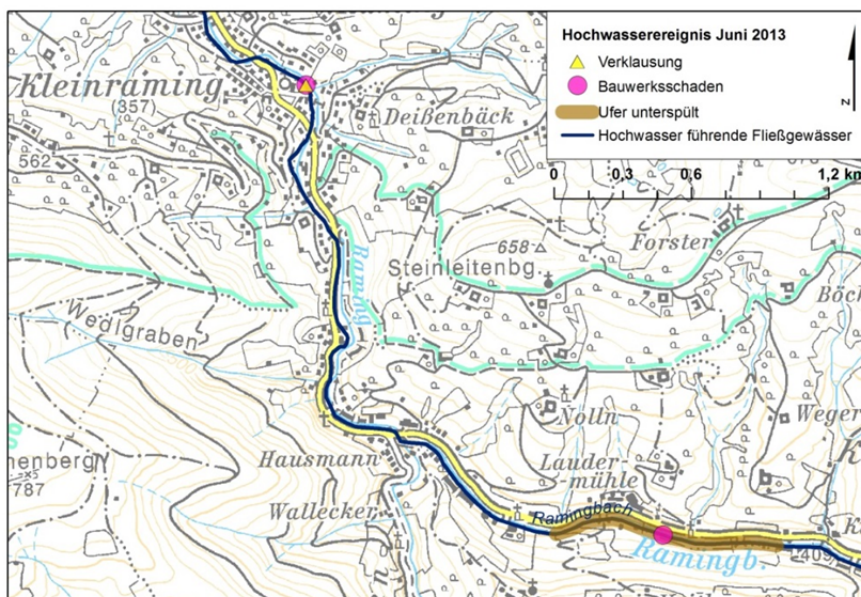
Abbildung 7-119: Kartierung der Uferschäden entlang des Ramingbaches (Quelle: IWHW)

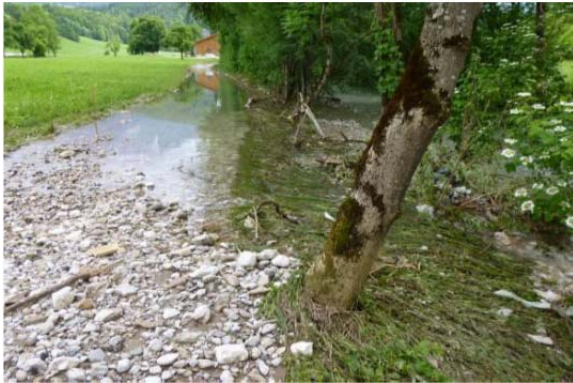
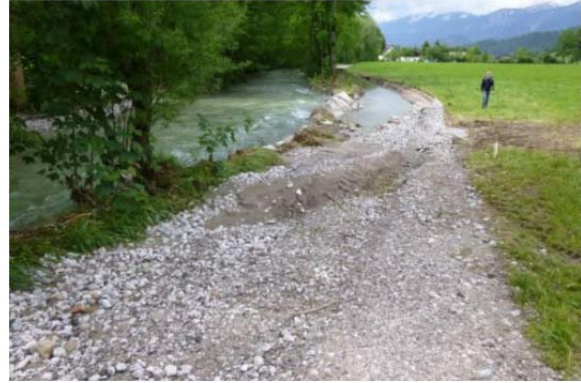
Beim Hochwasserereignis vom 02. Juni entstanden in der Gemeinde Spital am Phym entlang der Teichl massive Schäden. Wichtige Straßenzüge wurden zum Teil über längere Strecken zerstört. Beim Güterweg Eibel-Pöllbauer wurde die Uferverbauung auf einer Länge von rund 100 m, mit einer Höhe von bis zu einem Meter teilweise völlig zerstört (Abbildung 7-120 – links). Der Güterweg wurde auf einer Länge von etwa 300m bis zu 80 cm tief weggespült (Abbildung 7-120 – rechts). Des Weiteren von Fkm 24.00 bis 18.50 kam es zu Verklausungen, zerstörten Überfahrten, Uferanbrüchen sowie zu Anlandungen entlang der Teichl (Abbildung 7-121).

Abbildung 7-120: Links: Zerstörte Uferverbauung entlang der Teichl (Quelle: GWB Linz); Rechts: Weggespülter Güterweg (Quelle: GWB Linz)

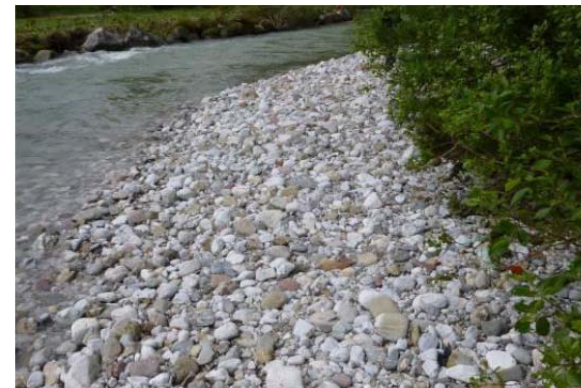
Abbildung 7-121: Links: Verklausungen durch umgestürzte Bäume (GWB Linz); Rechts: Anlandungen entlang der Teichl (GWB Linz)

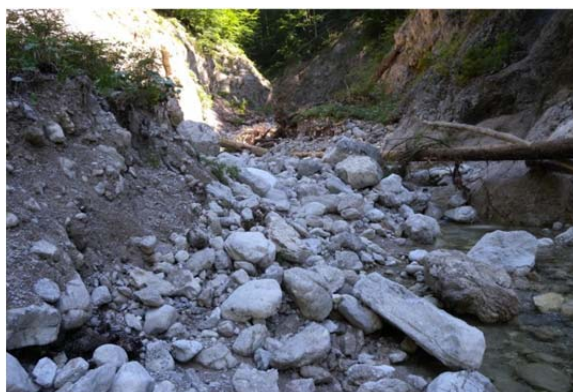
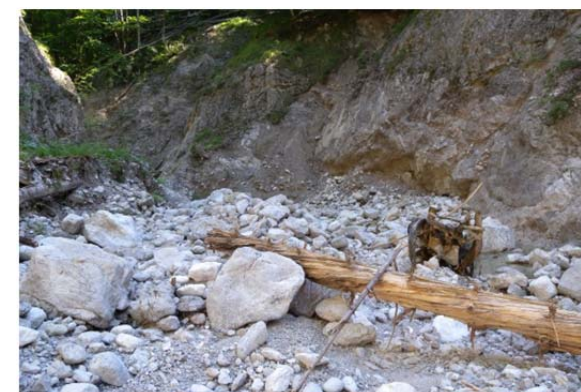
Der Rindbach liegt im Verwaltungsbereich der Wildbach- und Lawinenverbauung. Das abgelagerte Geschiebe ergibt ein Gesamtvolumen von ~40.000 m³. Das Geschiebe, welches vorrangig aus dem hinteren Einzugsgebiet des Rindbaches stammt, wurde zu großen Teilen hinter der Sperre bei hm 18,05 bzw. im flachen Bereich unterhalb des Rindbach-Wasserfalls abgelagert. Im Ortsgebiet kam es zu Auflandungen im verbauten Bereich des Rindbaches (Auflandungshöhe zwischen 0,3 bis 1 m) bis zum Traunsee. Zwischen hm 82 und hm 54 wurde der Großteil des Geschiebes, das in den Unterlauf transportiert wurde, mobilisiert. Dieser Abschnitt war vor allem durch Uferanbrüche und Gerinneerosion im Hauptbach geprägt (Abbildung 7-122).

Abbildung 7-122: Links: hm 81,5: seitlicher Anbruch durch Unterscheidung (Quelle: IAN-Report 155); Rechts: Erosion im Gerinne (hm 82) (Quelle: IAN-Report 155)

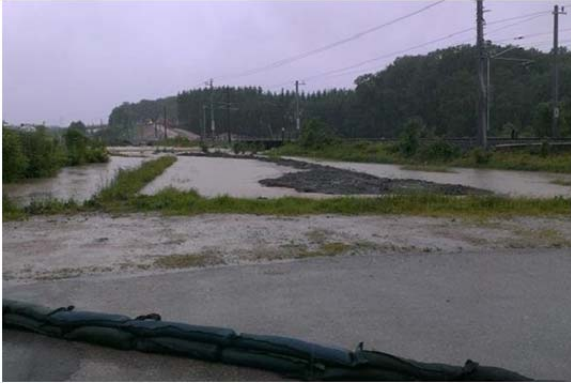
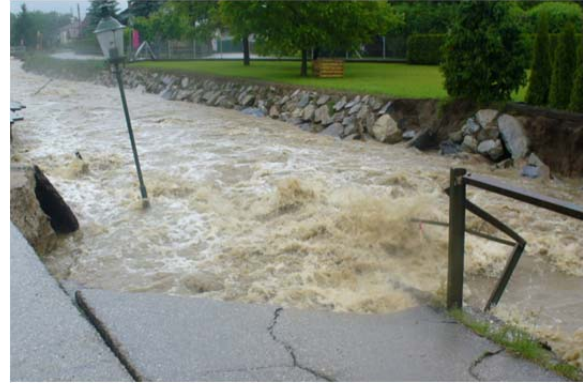
Im Gemeindegebiet Ertl war der Abfluss der Url bordvoll, jedoch wurde kein Geschiebe in diesem Bereich abgelagert. In St.Peter/Au kam es ebenso zu örtlichen Uferanrissen entlang der Url (Abbildung 7-127). Bei der Siedlung an der Bahn und im Betriebsgebiet von St. Peter wurden durch die massiven Überflutungen Feinsedimente sowie Treibholz abgelagert (Abbildung 7-126 – links).

In Markt Seitenstetten musste im Ortskern die Straße gesperrt werden, da diese durch die enormen Wassermassen bereits bis zur Straßenmitte unterspült und teilweise bereits weggerissen wurde. Ebenso kam es zur Beschädigung der Ufersicherung in diesem Bereich (Abbildung 7-126 – rechts).

Abbildung 7-126: Links: Angeschwemmtes Treibholz in St. Peter/Au (Quelle: afk-st.perterau.at); Rechts: Weggerissene Straße im Ortskern von Seitenstetten (Quelle: ff-seitenstettendorf.at)

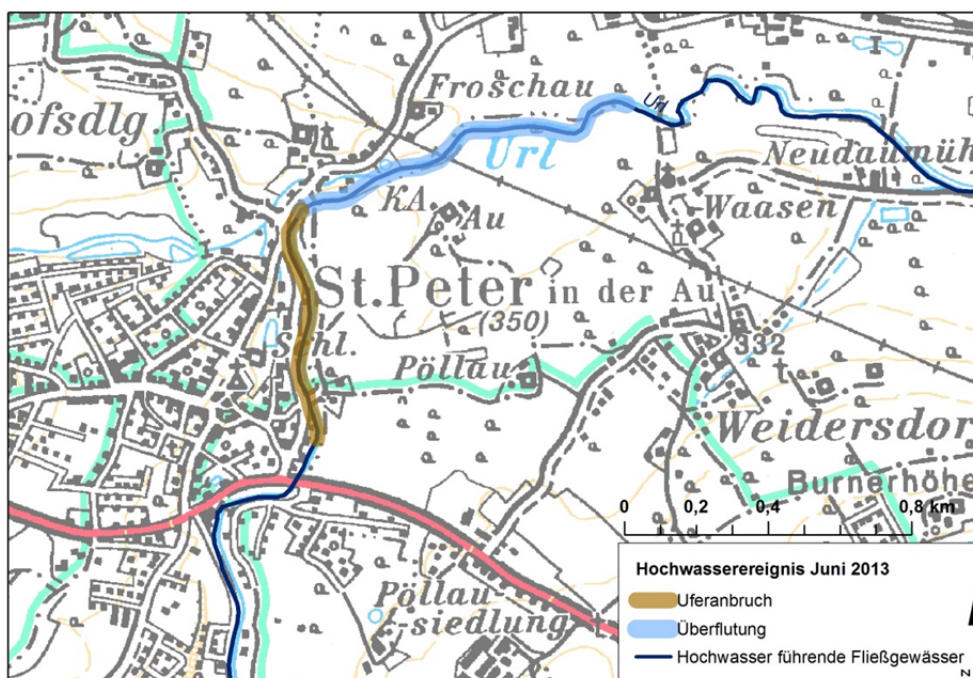
Abbildung 7-127: Kartierung der Uferanbrücke bei St. Peter in der Au (Quelle: IWHW)

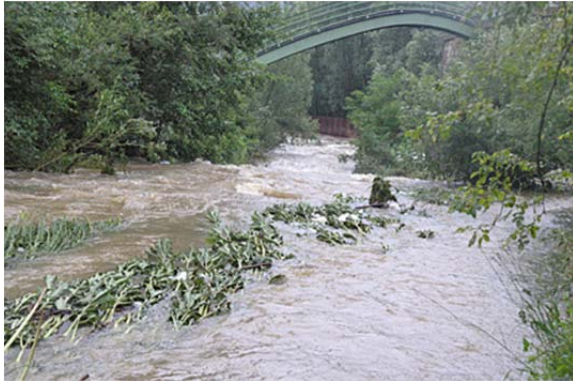
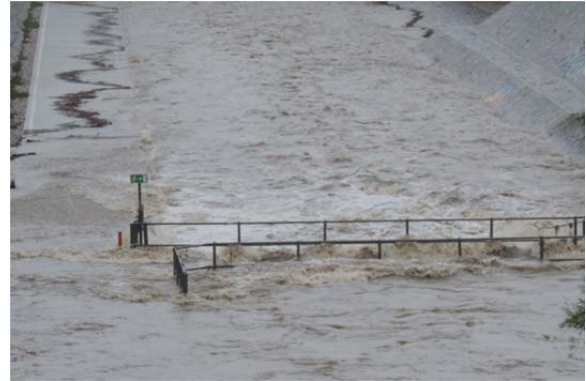
Wie in Abbildung 7-128 zu sehen ist kam es am Wienfluss durch das Hochwasser zu Schäden am Uferbewuchs und am Radweg. Ebenso wurde stellenweise Totholz angeschwemmt. Großflächige Beschädigungen oder Anlandungen waren jedoch nicht zu verzeichnen.

Abbildung 7-128: Links: Die Hochwasser führende Wien (Quelle: diepresse.com); Rechts: Kleinräumige Anlandungen am Begleitweg des Wienfluss (Quelle: panoramio.com)

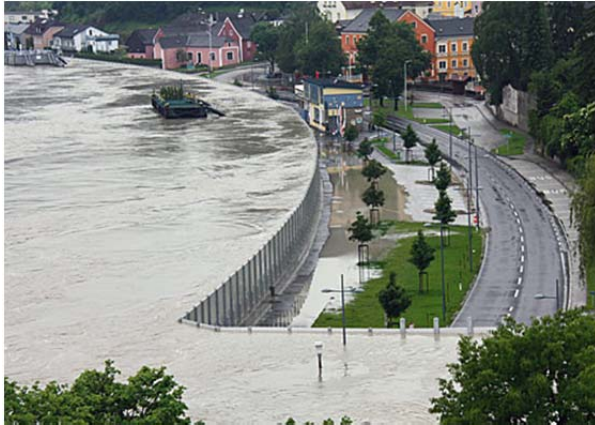
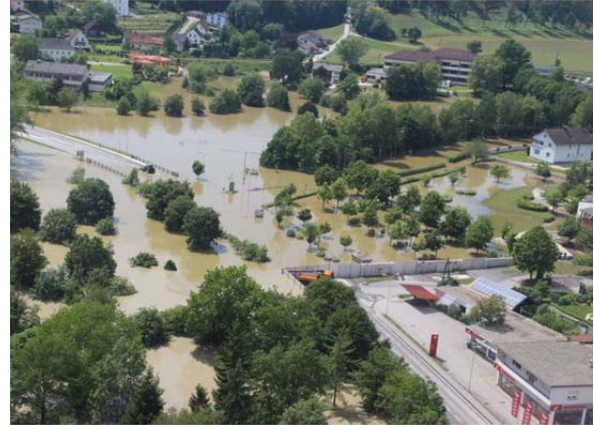
In **Grein** (Abbildung 8-4) hat sich der mobile HW-Schutz sehr gut bewährt (lediglich ein Ecksteher wurde deformiert). Der HW-Schutz war fast bis zur Oberkante belastet. Für außerhalb des HW-Schutzes liegende Objekte (Hirschenau) wurde eine Machbarkeitsstudie beantragt. In **St. Nikola an der Donau** wirkten die Objektschutzmaßnahmen. Im Rahmen der Folgemaßnahmen nach dem Hochwasser 2013 wird eine Machbarkeitsstudie für den Schutz weiterer Objekte erstellt. Auch der Hochwasserschutz in **Ybbs a.d. Donau** hat voll funktioniert (Einstauhöhe 230 cm). Kleinere Probleme gab es in **Persenbeug-Gottsdorf**, wo im Zuge des Baugeschehens ein Notdamm errichtet wurde, der Hagsdorf vor dem schlimmsten bewahrte. Eine Pumpstation konnte aufgrund eines defekten Abflussrohres die Funktion nicht erfüllen und musste durch eine mobile Großpumpe ersetzt werden (Feuerwehr-Einsatz).

Abbildung 8-4: Mobiler Hochwasserschutz in Grein (Der Standard / OÖN, 2013)

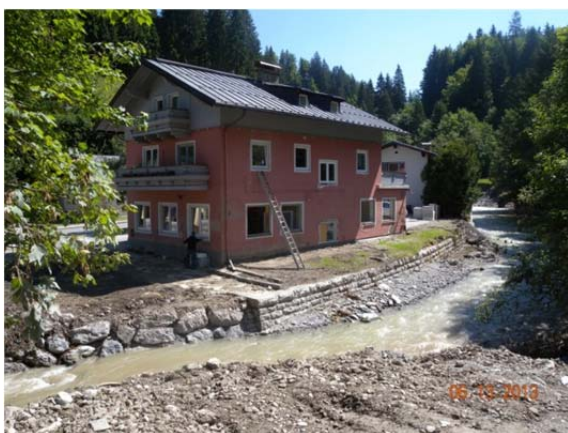
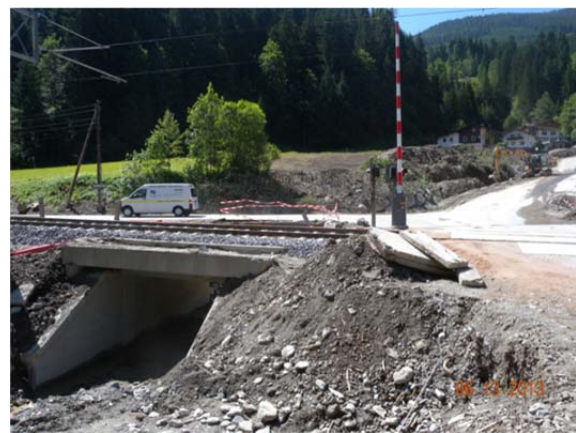
Abbildung 8-14: Links: Direkt vom Murgang betroffenes Wohnhaus am rechten Ufer des Fritzbaches, gegenüber der Einmündung des Sattelbaches (Quelle: IAN-Report 155); Rechts: Bahnübergang am Ende des Kegels in der Nähe der Einmündung des Sattelbaches in den Fritzbach (Quelle: IAN-Report 155)

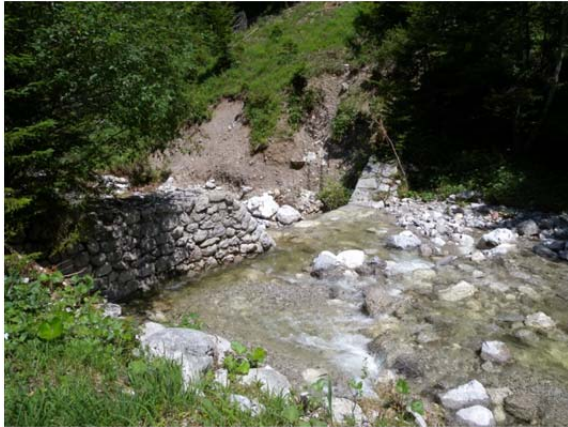
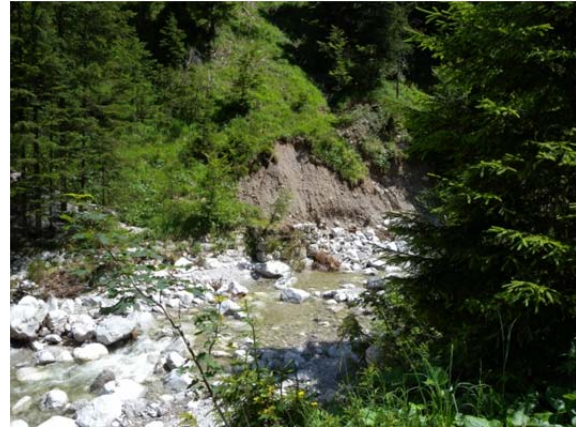
Abbildung 8-15: Links/Rechts: Steinbachgraben ~hm22 – Sperre beeinträchtigt durch seitlichen Anbruch, Vorfeldsicherung beschädigt (Quelle: IAN-Report 155)

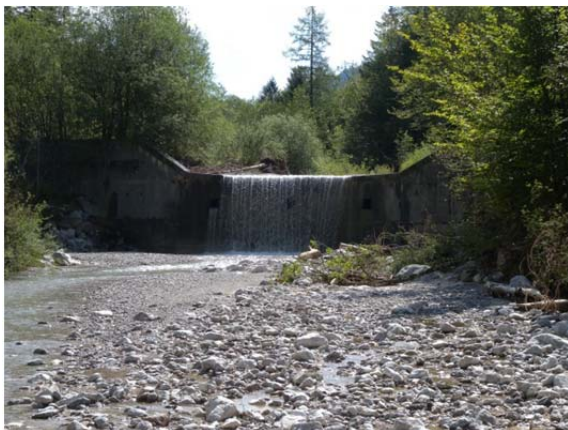
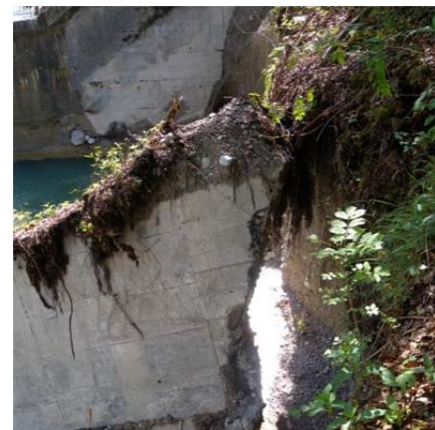
Abbildung 8-16: Links: hm 33,5, seitliche Hinterspülung, Freilegung der Sperrenflügel luftseitig (Quelle: IAN-Report 155); Rechts: hm 27,3, Vorsperre links- und rechtsufrig umflossen und freigelegt (Quelle: IAN-Report 155)
