**MINISTERIUM
FÜR EIN
LEBENSWERTES
ÖSTERREICH**

INNOKANIS

**INNOVATIVE METHODEN
DER KANALINSPEKTION
ZUR OPTIMIERUNG
SELEKTIVER
BETRIEBSSTRATEGIEN**

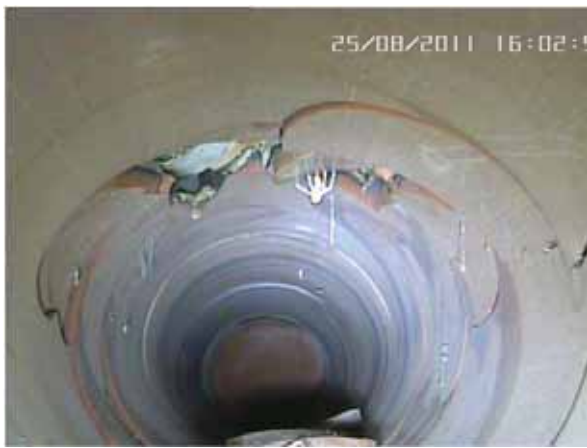
Wird beim elektronischen Spiegelmodell MeSen Nord STV3 der Haltungsbereich durch vier LED-Scheinwerfer flächig ausgeleuchtet, so erfolgt beim System iPEK QuickView Haloptic nur eine punktuelle Ausleuchtung. Am Beispiel einer klaffenden Rissbildung in Abbildung 42 Abbildung 43 sieht man den Unterschied der Ausleuchtungen deutlich. Das Ausmaß der Beschädigung ist beim Modell MesSen Nord STV3 besser zu erkennen. (Kuratko et al., 2013)

Abbildung 42 - BAB-C-C Rissbildung, klaffender Riss, komplex - Scherbe; B=8mm; Kreisprofil DN 300 - Steinzeug; elektr. Spiegel 2

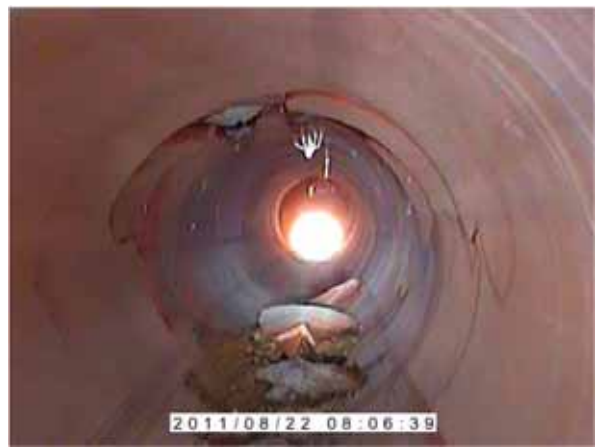
Abbildung 43 - BAB-C-C Rissbildung, klaffender Riss, komplex - Scherbe; B=8mm; Kreisprofil DN 300 - Steinzeug; elektr. Spiegel 1

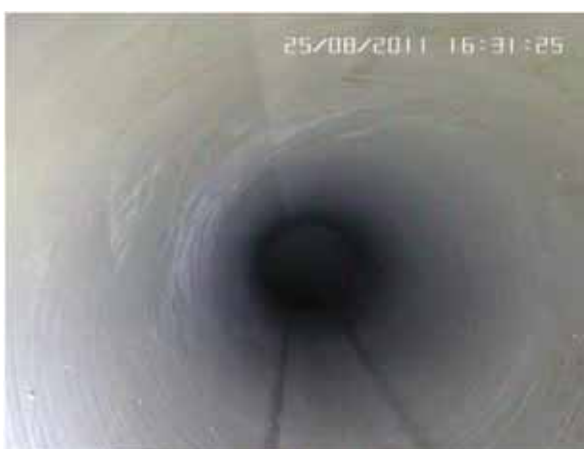
Abbildung 44 - BAF-A-E Oberflächenschaden, erhöhte Rauheit, nicht eindeutig feststellbar; Kreisprofil DN 200 - Duktiles Gusseisen; elektr. Spiegel 2

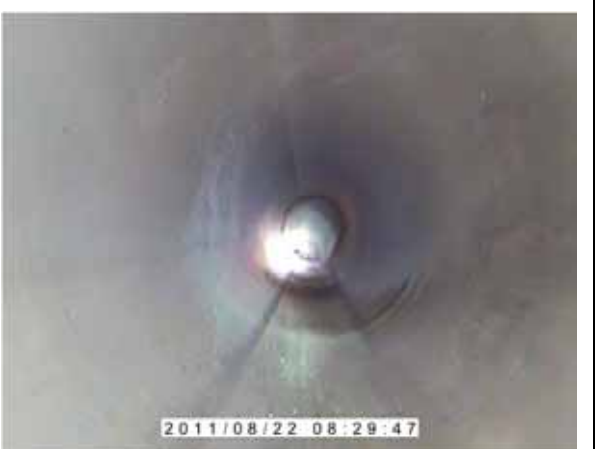
Abbildung 45 - BAF-A-E Oberflächenschaden, erhöhte Rauheit, nicht eindeutig feststellbar; Kreisprofil DN 200 - Duktiles Gusseisen; elektr. Spiegel 1

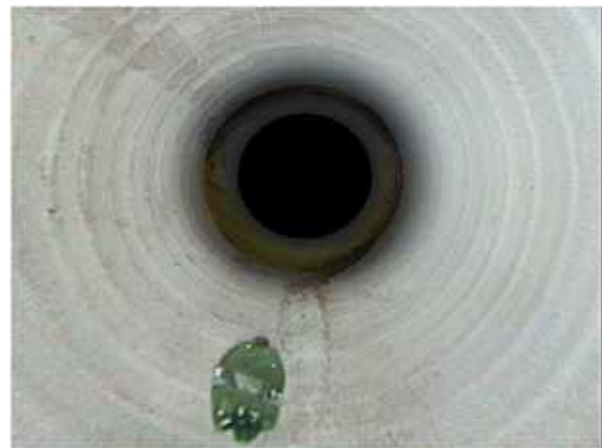
Abbildung 51 - BBE-C: Andere Hindernisse, allgemein; Nennw.-Red.=1%; Kreisprofil DN 800 - Polypropylen; Scan System 1

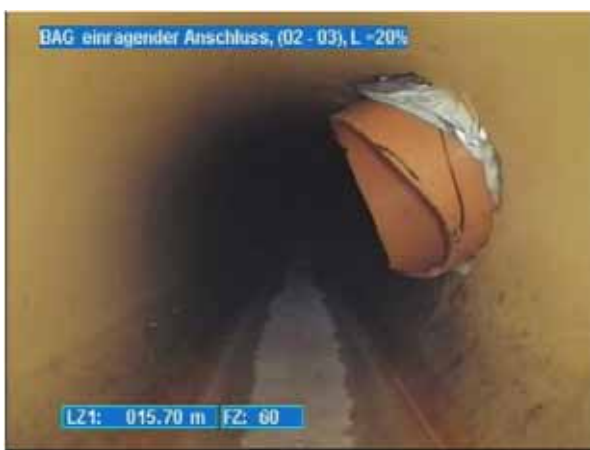
Abbildung 52 - BAG einragender Anschluss; L=17%; DN 260 - Glasfaserverstärkter Kunststoff; TV-Kamera 1

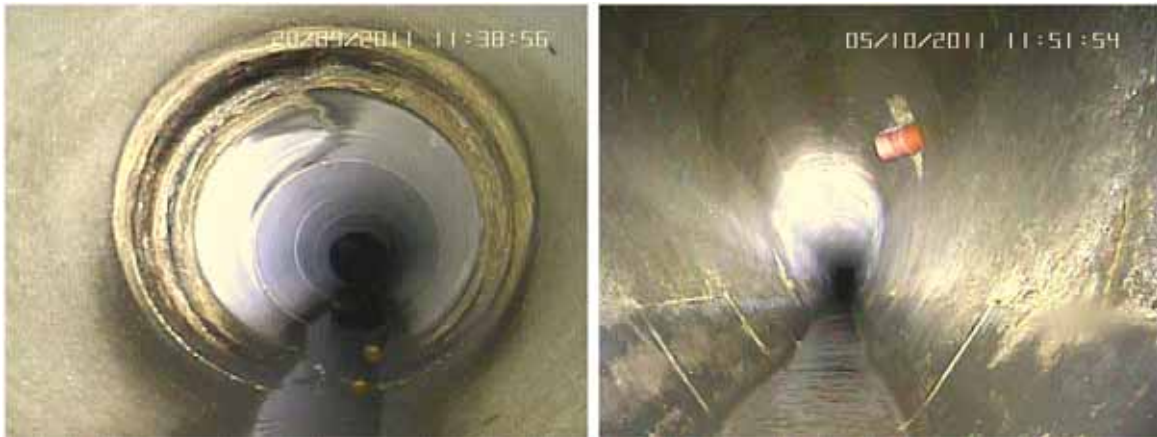
Abbildung 81 zeigt Beispiele für die bauliche Zustandserfassung mithilfe eines elektronischen Spiegels. Am linken Bild ist ein Längsriss mit tropfender Infiltration zu erkennen, während das rechte Bild einen einragenden Hausanschluss mit fehlenden Wandteilen veranschaulicht.

Abbildung 81 - Beispiele zur baulichen Zustandserfassung (Plihal et al., 2014b)

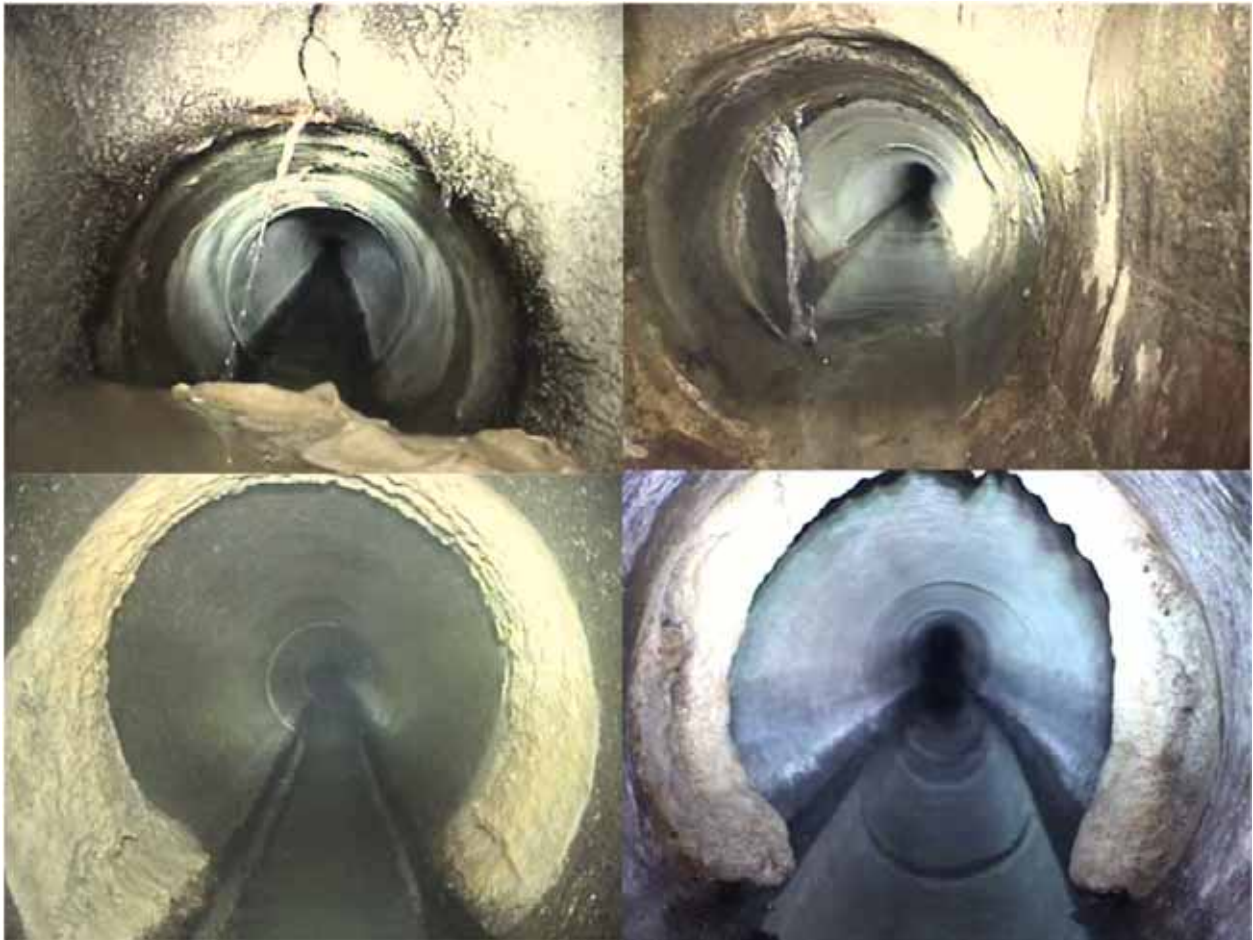
In Abbildung 89 sind Aufnahmen eines elektronischen Spiegels zu sehen, die verschiedene Infiltrationsarten veranschaulichen. Während die oberen beiden Abbildungen jeweils eine spritzende Infiltration zeigen, ist auf den unteren beiden Bildern eine schwitzende (links) bzw. eine tropfende (rechts) Infiltration inklusive Inkrustationen zu sehen.

Abbildung 89 - Infiltrationsarten

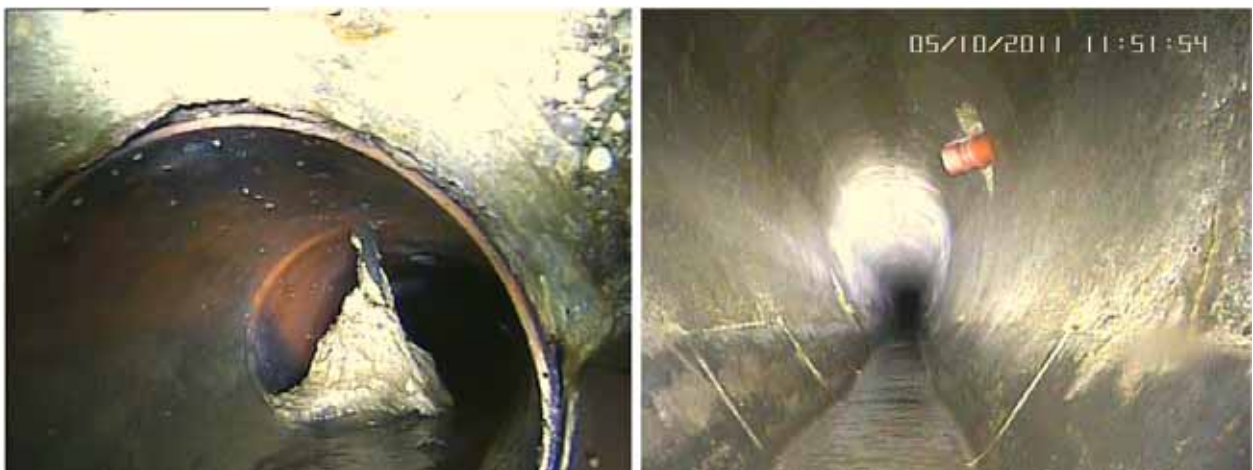
Weitere umweltrelevante Aspekte neben Infiltration bzw. Exfiltration sind z.B. die Zustände einragender Dichtringe sowie defekter und unsachgemäß ausgeführter Hausanschlüsse mit Beschädigung der Rohrwandung, die mithilfe des elektronischen Spiegels gut erfasst werden können (siehe Abbildung 91).

Abbildung 91 - einragender Dichtring (links) / einragender Hausanschluss mit defekter Rohrwandung (rechts)

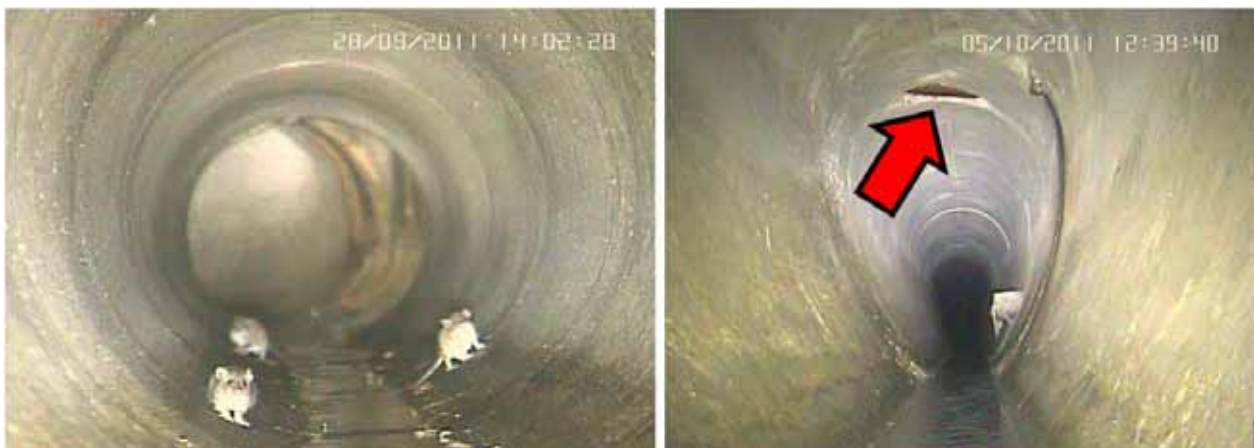
- Lokalisierung von Rattennestern (siehe Abbildung 92 - links)
- Erfassung von Beschädigungen des Kanalsystems aufgrund von fremden Leitungsträgern (siehe Abbildung 92 - rechts)
- Kontrolle bei Sanierungsarbeiten
- Erfassung von unerwünschten Verschmutzungen des Kanalsystems durch fremde Baustellen
- Klärung des unsicheren Verlaufs von Kanalleitungen
- Schachtsinspektion

Abbildung 92 - Weitere Einsatzmöglichkeiten des elektronischen Spiegels

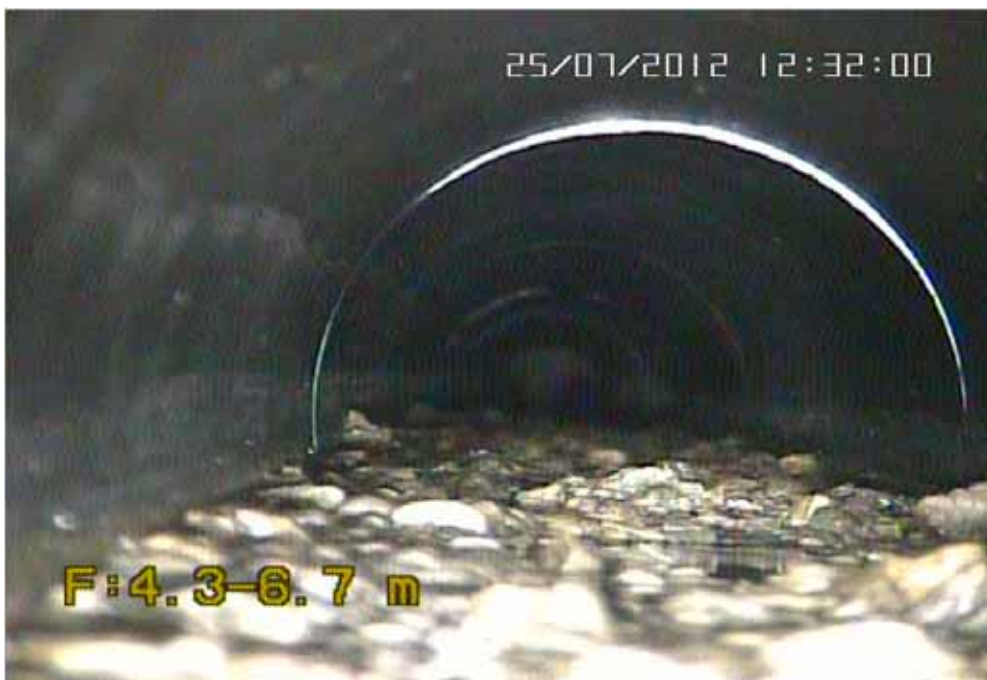
Abbildung 145 - erhöhtes Ablagerungsaufkommen aufgrund eines baulichen und/oder betrieblichen Mangels

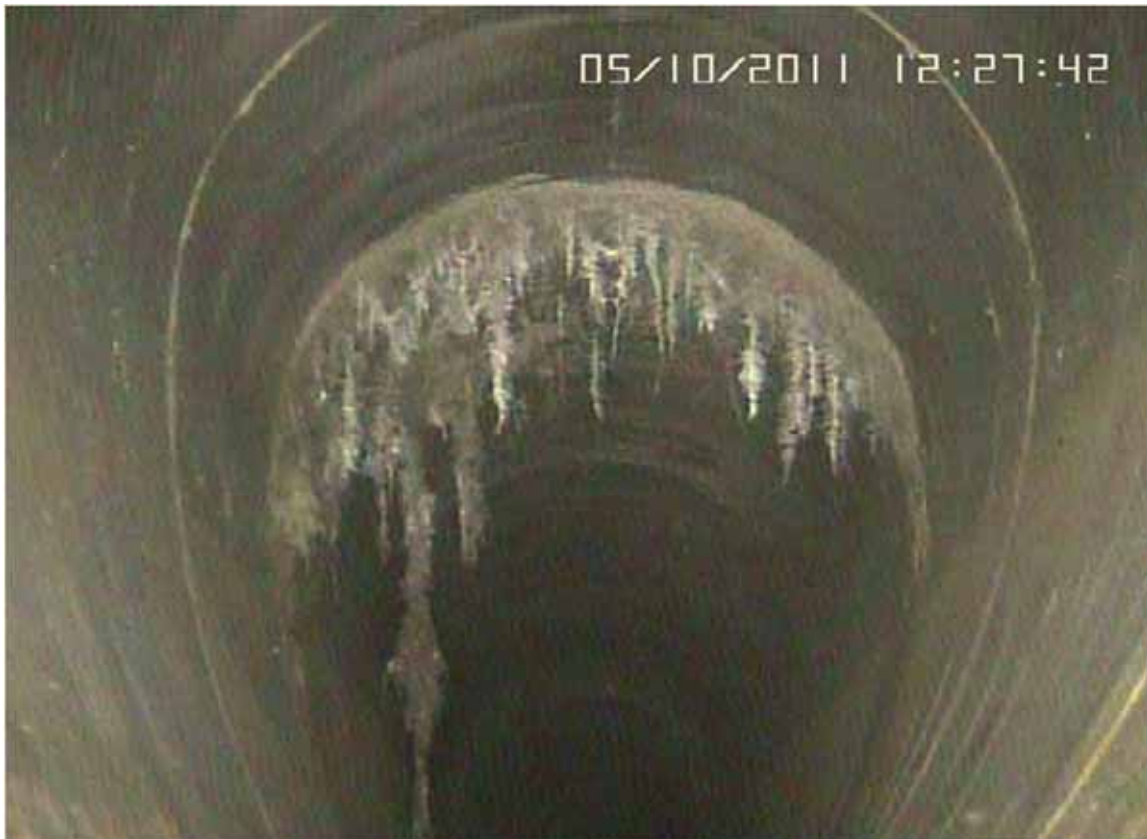
Abbildung 148 - beginnende Verwurzelung

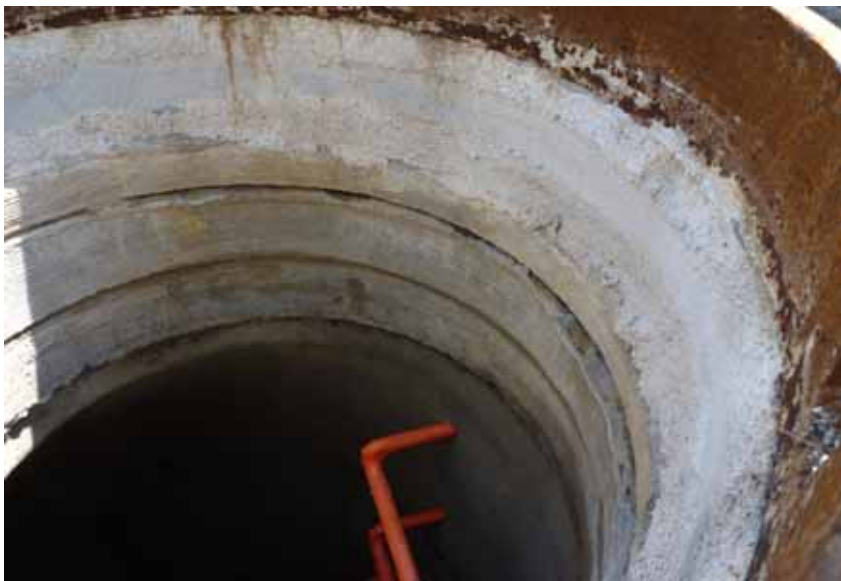
Abbildung 199 - Oberflächenschäden bei den Auflageringen

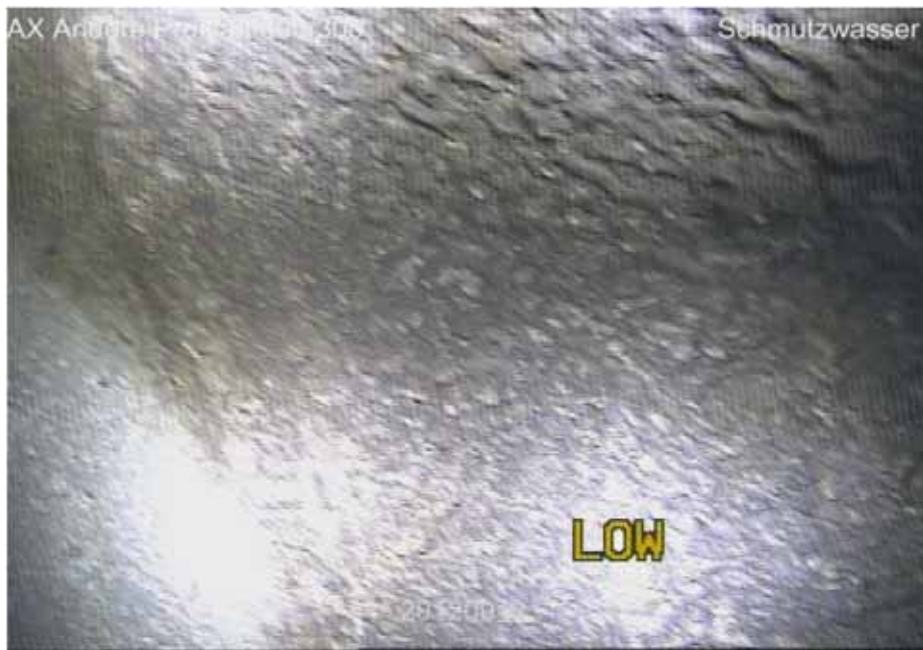
Abbildung 202 - DBB - Anhaftende Stoffe

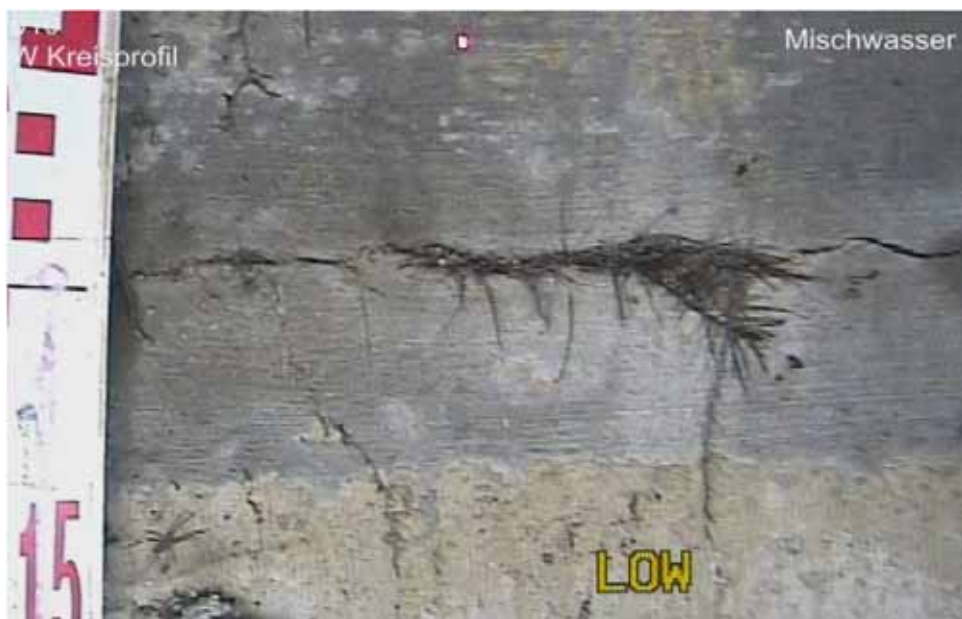
Abbildung 203 zeigt Wurzeleinwuchs in die Schachtwand. Ein Indiz, dass die Schachtwand undicht ist.

Abbildung 203 - DBA - Wurzeln

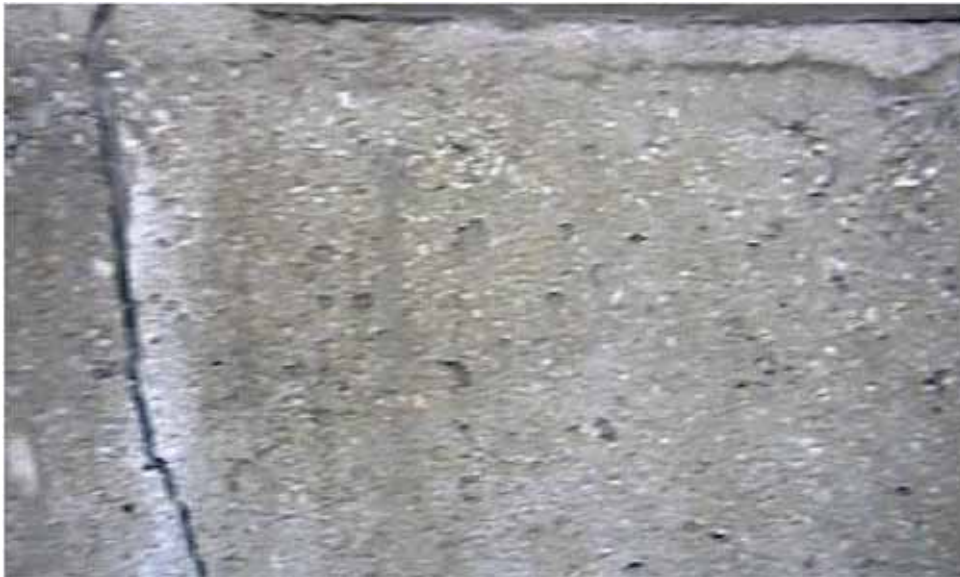
Abbildung 204 - DAB - Riss

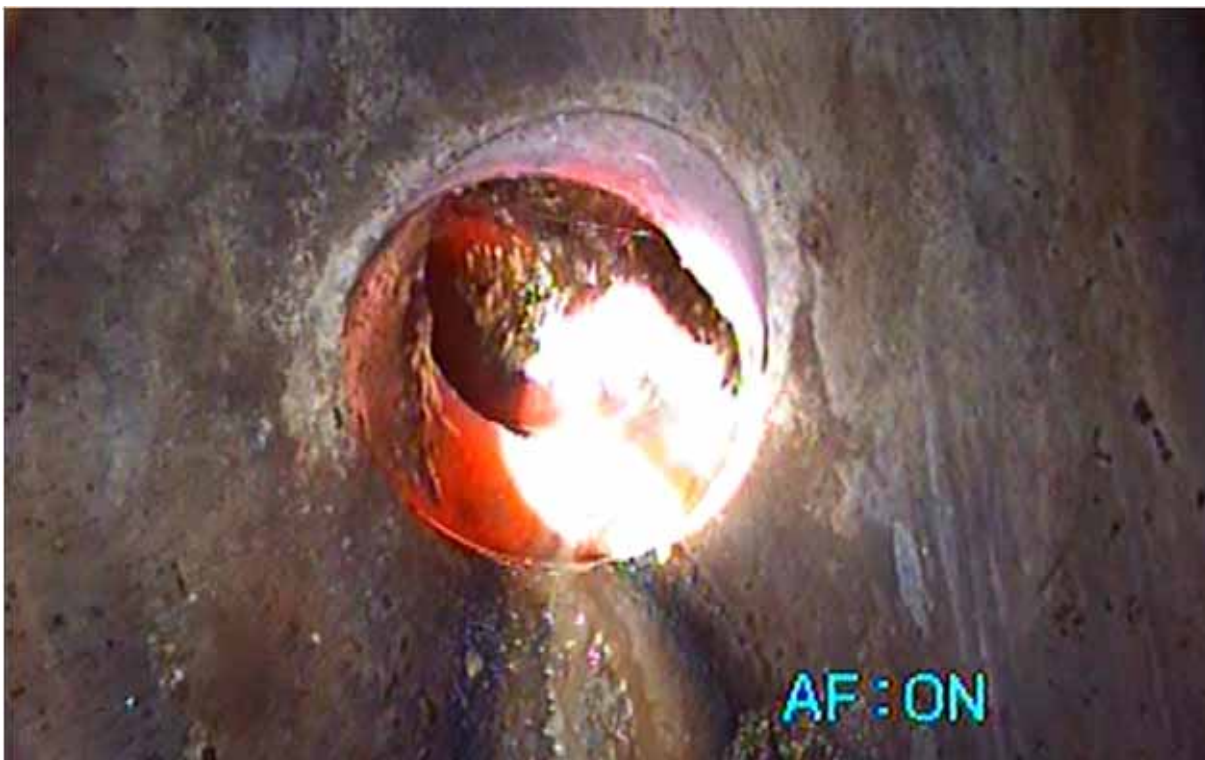
Abbildung 205 - Einragender Anschluss, DCA - Anschluss, DCG - Anschlussleitung

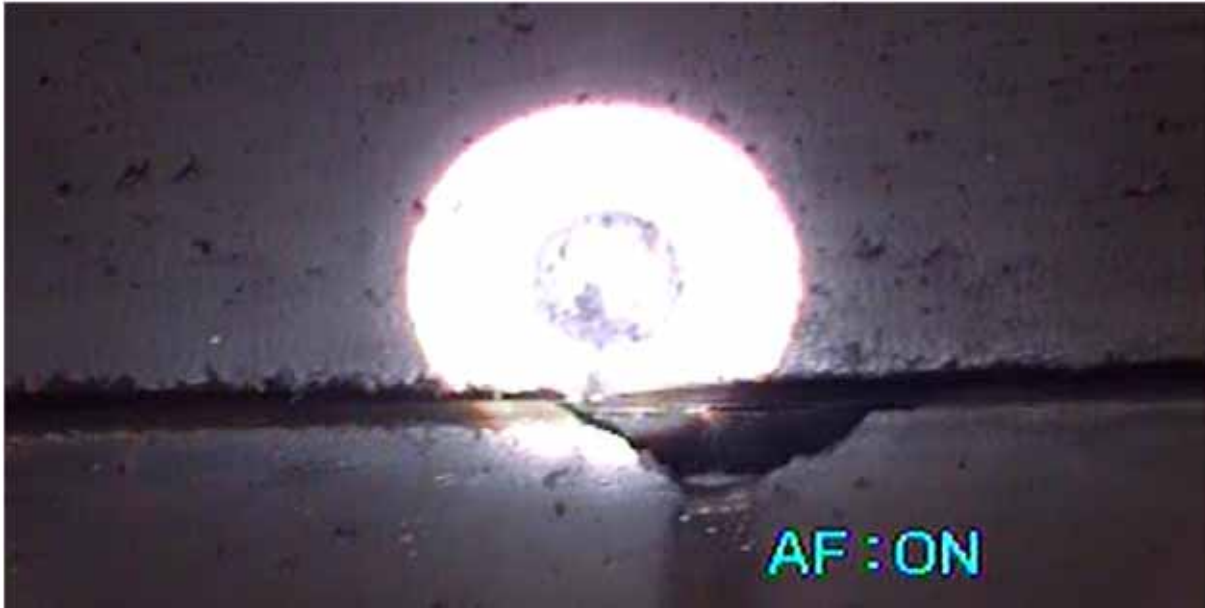
Abbildung 206 - DAC - Bruch, DBF - Infiltration
