**MINISTERIUM
FÜR EIN
LEBENSWERTES
ÖSTERREICH**

HOCHWASSER JUNI 2013 EREIGNISDOKUMENTATION

UNIVERSITÄT FÜR BODENKULTUR

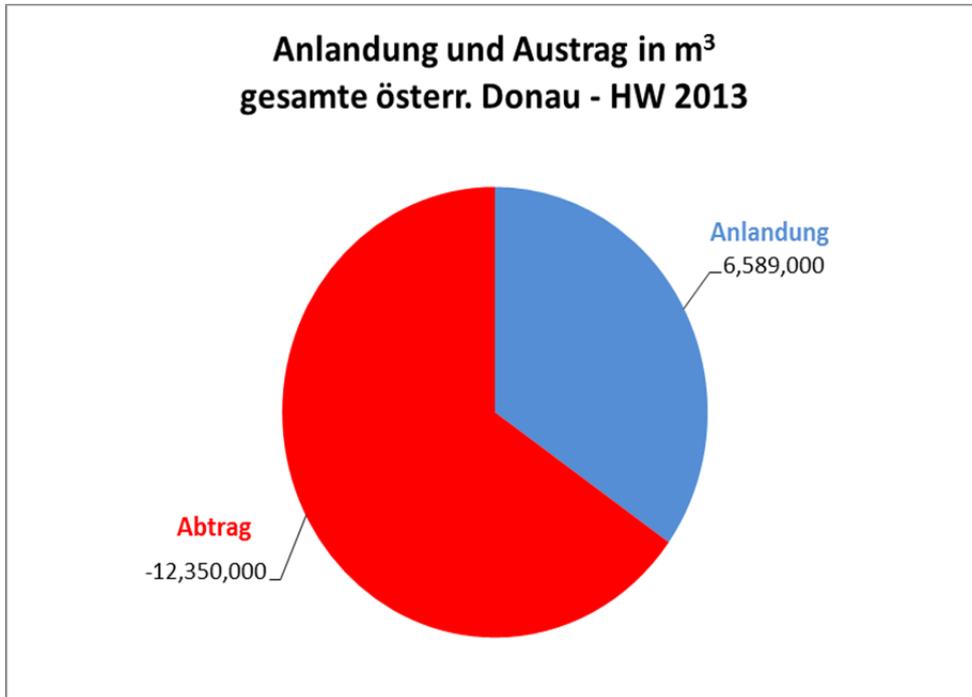
Abbildung 1-3: Anlandung und Austrag in m³ für die österreichische Donau im Zuge des HW 2013 (Quelle: IWHW)

Bei Mittelung der Werte für die einzelnen Abschnitte wird dies ebenfalls deutlich (Abbildung 1-5). Diese Veränderungen der Stromsohle wirkten sich auch auf die gemessenen Wasserspiegellagen während des Hochwassers aus, welche zum Teil unter den erwarteten Berechnungsergebnissen lagen (LReg NÖ - Abt. Wasserwirtschaft, 2014).

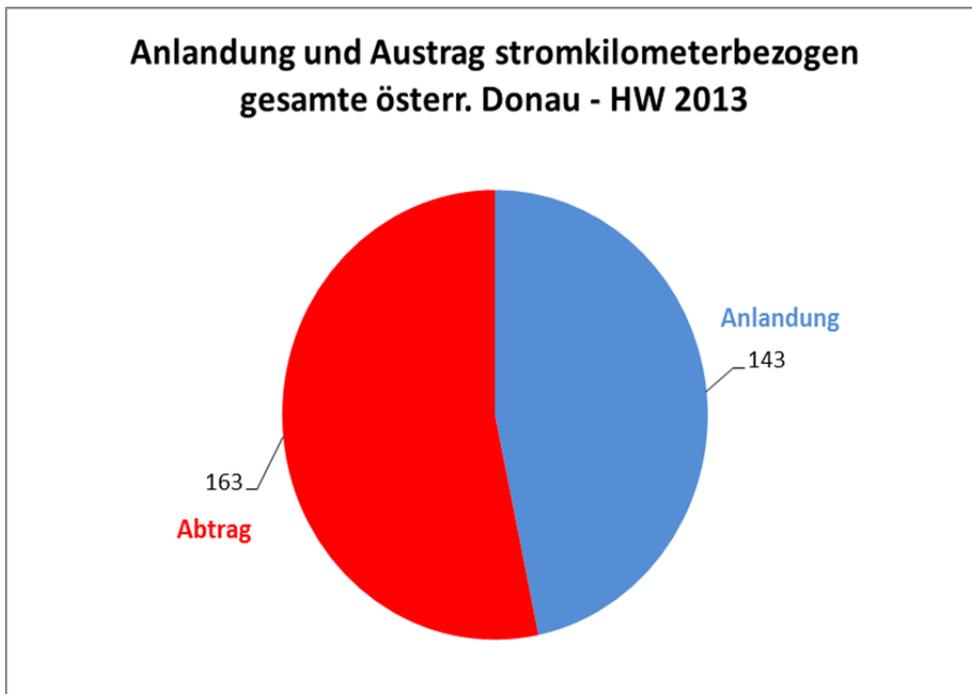
Abbildung 1-4: Anlandung und Austrag stromkilometerbezogen für die Donau im Zuge des HW 2013 (Quelle: IWHW)

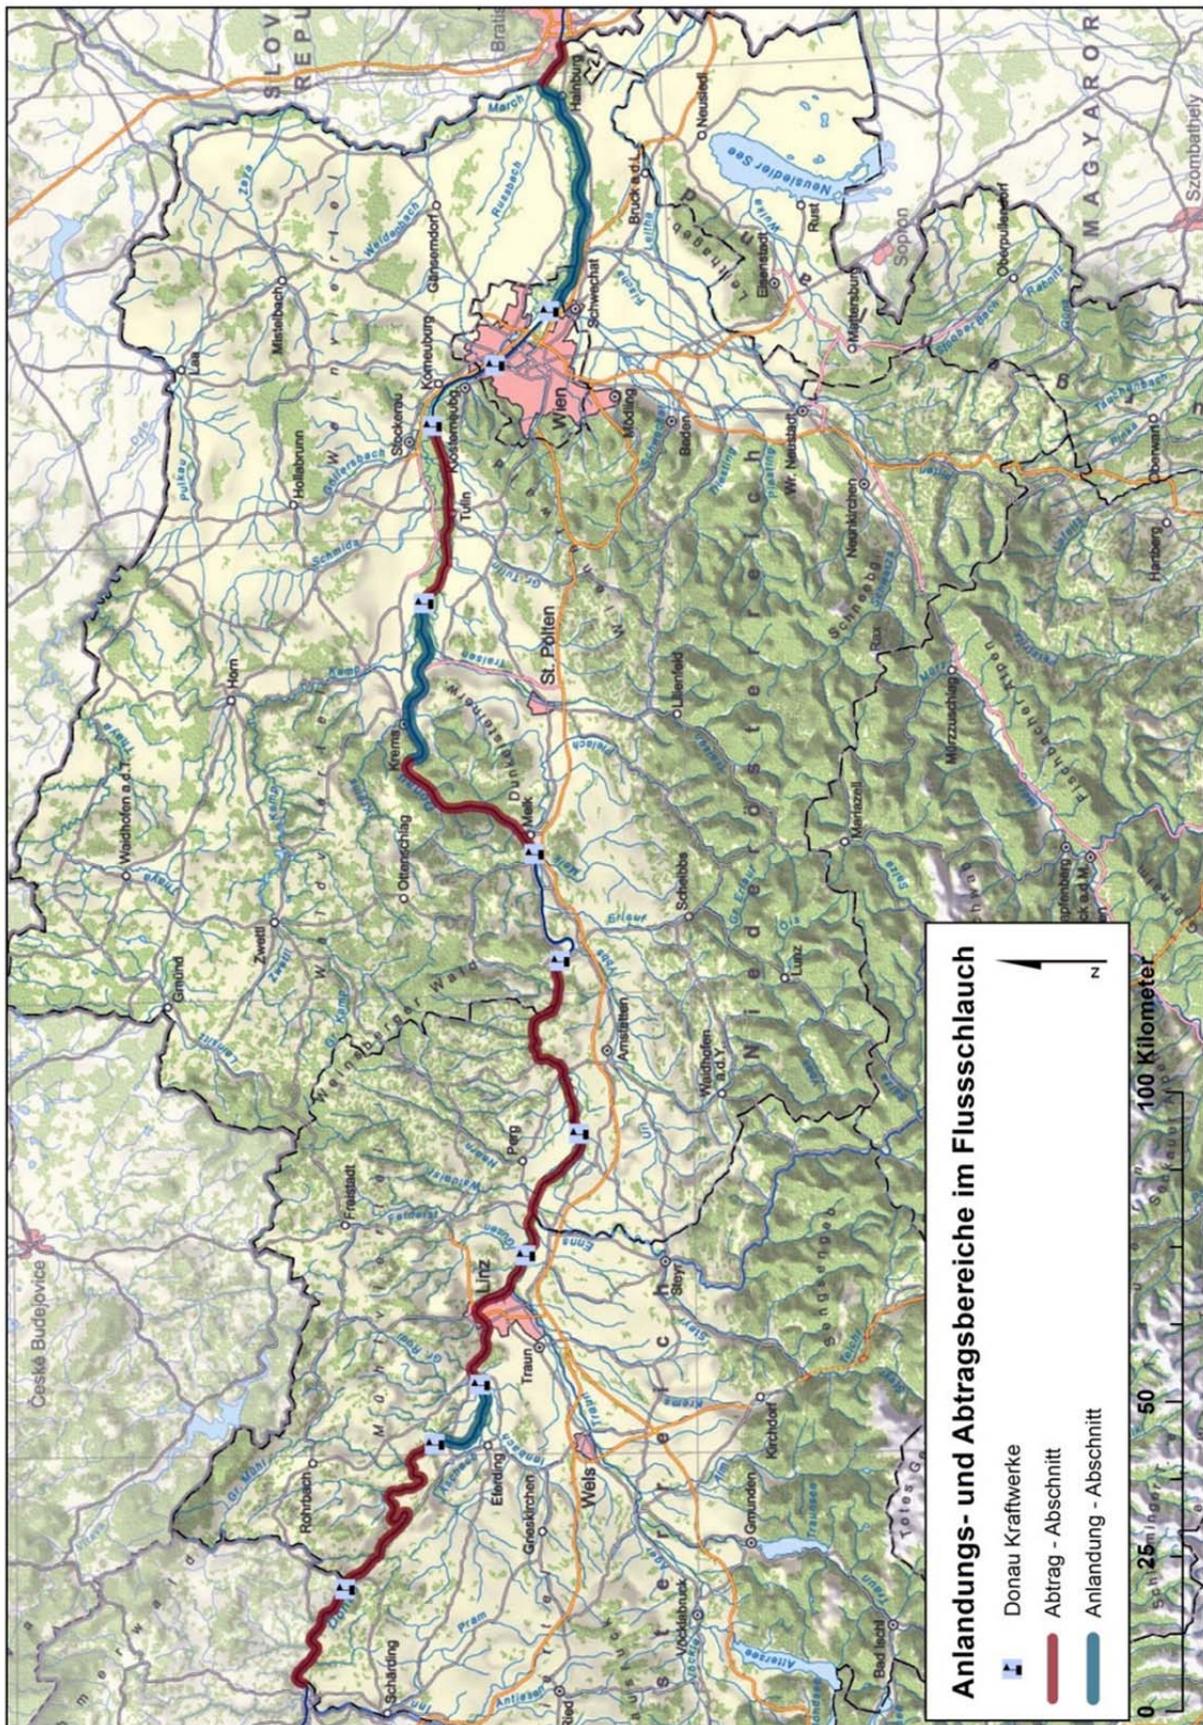
Abbildung 1-5: Abtrags- und Anlandungsbereiche gesamte Donau - Abschnitte (IWHW, 2014)

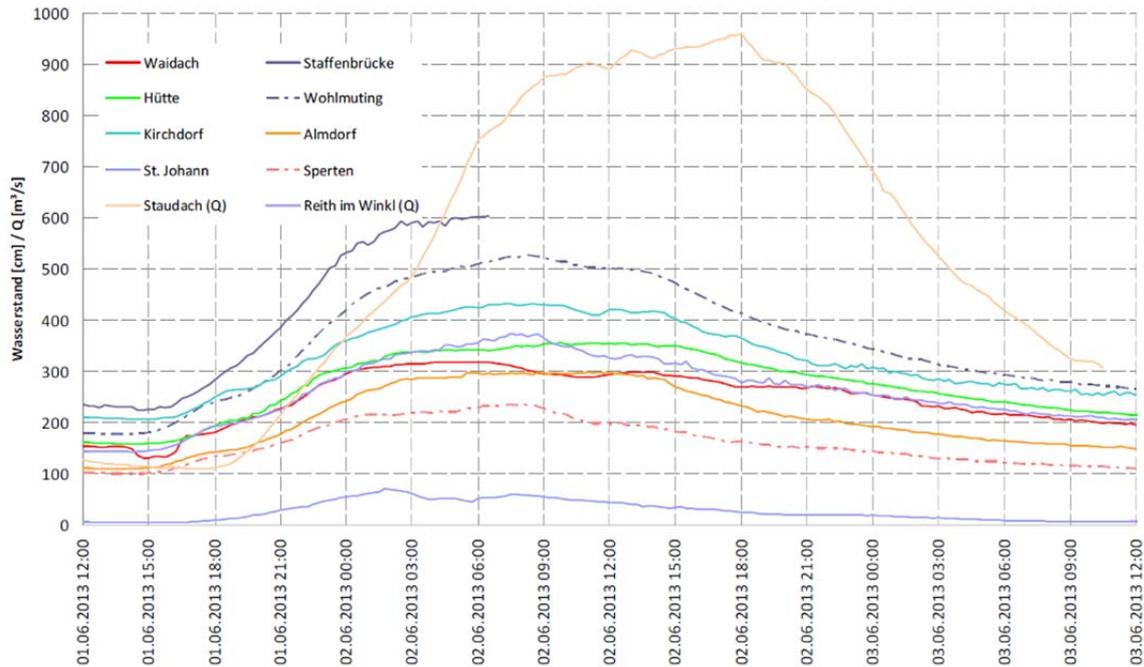
Abbildung 5-4: Wasserstände an den Pegelstellen (Quelle: Rohdaten HD-Tirol, Q-Werte von Staudach und Reith im Winkl stammen von HND Bayern)

In der Abbildung 5-4 sind die Ganglinien der Wasserstände (für Pegel Staudach und Reith im Winkl der Durchfluss) der Pegel im Einzugsgebiet dargestellt, anhand derer ein Eindruck über den zeitlichen Ablauf der Hochwasserwellen erhalten werden kann. Es ist zu erkennen, dass die Hochwasserspitze an den Pegeln Kössen-Waidach (Kohenbach) und Reith im Winkel (Loferbach) in der Nacht von 1. auf 2. Juni etwas früher als die Spitze am Pegel Kössen-Hütte (02.06 Mittags) auftraten. Aufgrund des breiten Wellenscheitels war aber der Beitrag dieser beiden Zubringer zum Zeitpunkt des Spitzenabflusses an der Großache nicht viel kleiner als der Spitzenabfluss der Zubringer (Quelle: DonauConsult 2013).

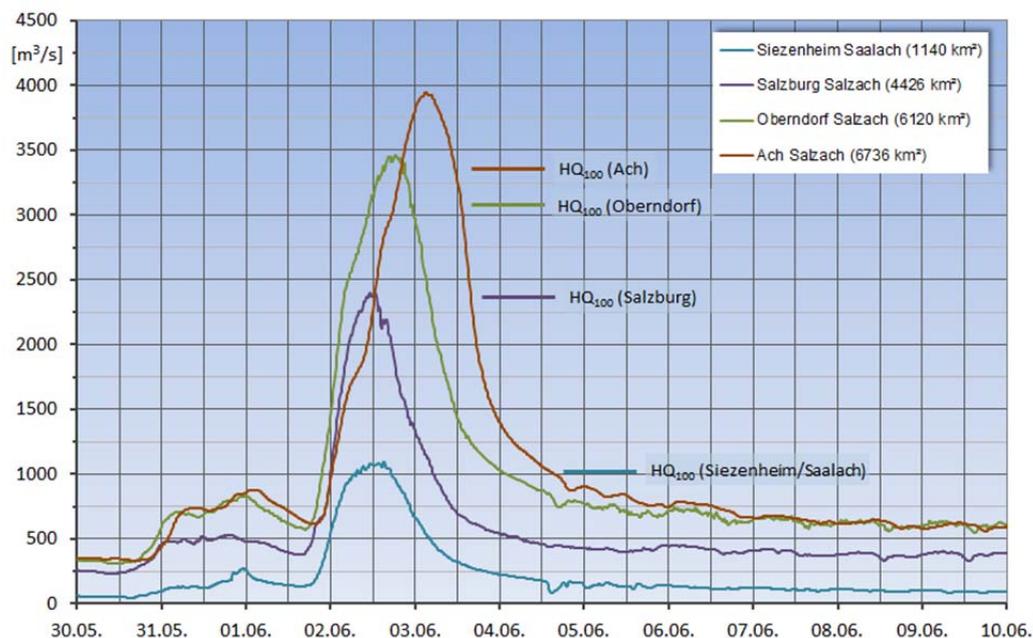
Abbildung 5-5: Abflussganglinien an der Saalach und Salzach (Quelle: BMLFUW, Abteilung Wasserhaushalt)

In Salzburg wurde an der Salzach am Mittag des 2. Juni mit einem Pegelstand von 851 cm und einem Scheiteldurchfluss von $2410 \text{ m}^3/\text{s}$ ein HQ_{100} erreicht (Abbildung 5-5). Diese Werte sind nur wenig höher als jene während des Hochwassers 2002 (max. Pegelstand 824, Durchfluss $2289 \text{ m}^3/\text{s}$). Zwischen Salzburg und Oberndorf führten sowohl die linksseitigen Zubringer aus dem alpinen Bereich (Glanbach und vor allem Saalach) wie auch die rechtsseitigen Zubringer aus dem Flachgau bzw. dem Alpenvorland (Alterbach, Fischach, Oichten) der Salzach Hochwasserwellen der Größenordnung HQ_{10} bis HQ_{100} zu (Tabelle 5-7). Auf Grund der Fließzeiten trafen diese zu sehr unterschiedlichen Zeiten auf das Salzach-Hochwasser. Verschärfend für den weiteren Hochwasserverlauf flussabwärts wirkte das zeitliche Zusammentreffen der beiden 100-jährlichen Hochwasserscheitel von Salzach und Saalach.

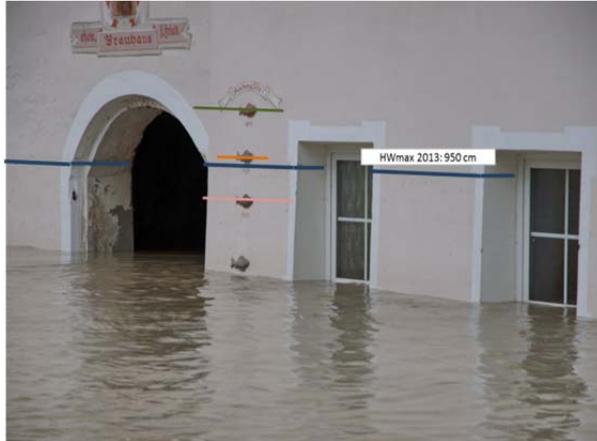
Abbildung 5-6: Hochwassermarken beim ehem. Gasthaus Friedl (Brauhaus) in Burghausen/Ach an der Salzach (Quelle: BMLFUW, Abteilung Wasserhaushalt)

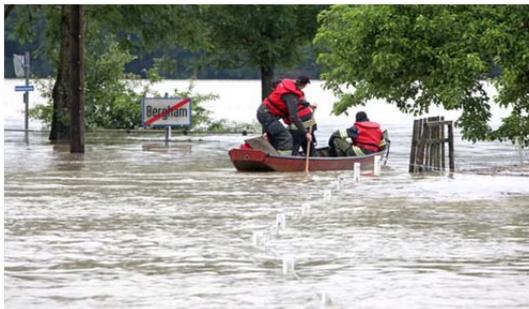
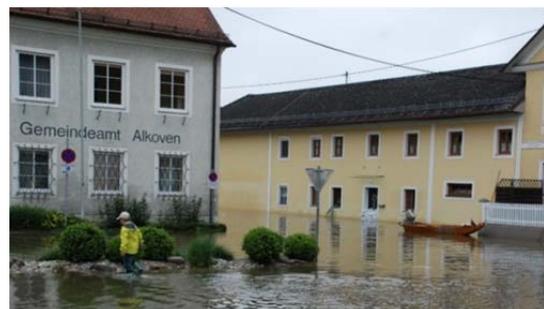
Abbildung 6-2: Links: Bergham in der Gemeinde Alkoven beim Juni Hochwasser 2013 (Quelle: meinbezirk.at); Rechts: Gemeindeamt in der Gemeinde Alkoven am 03.06.2013 (Quelle: asb-alkoven.org)

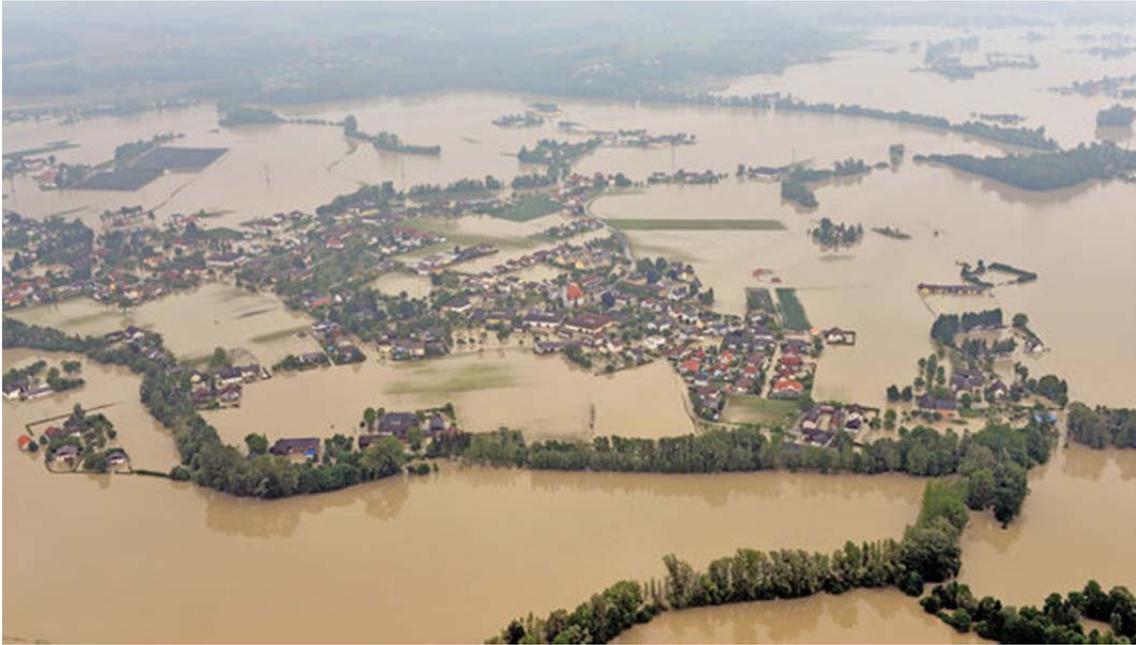
Abbildung 6-4: Luftbilder der Gemeinde Goldwörth während des Hochwassers im Juni 2013 (Quelle: meinbezirk.at)

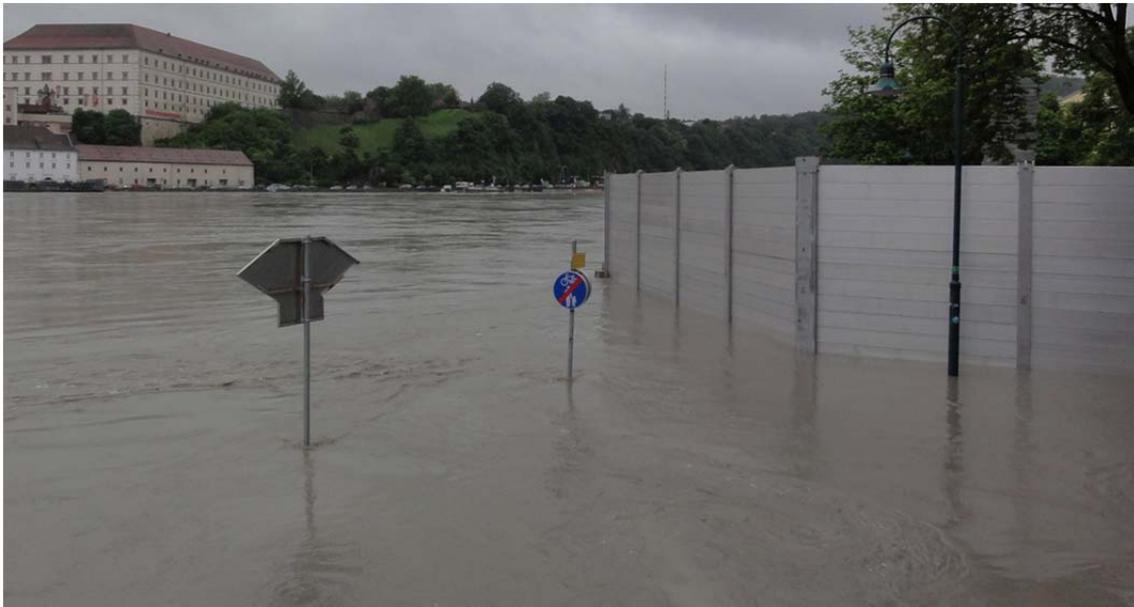
Abbildung 6-5: Mobiler Hochwasserschutz Alt Urfahr West am 02.06.2013 (Quelle: flickr.com)

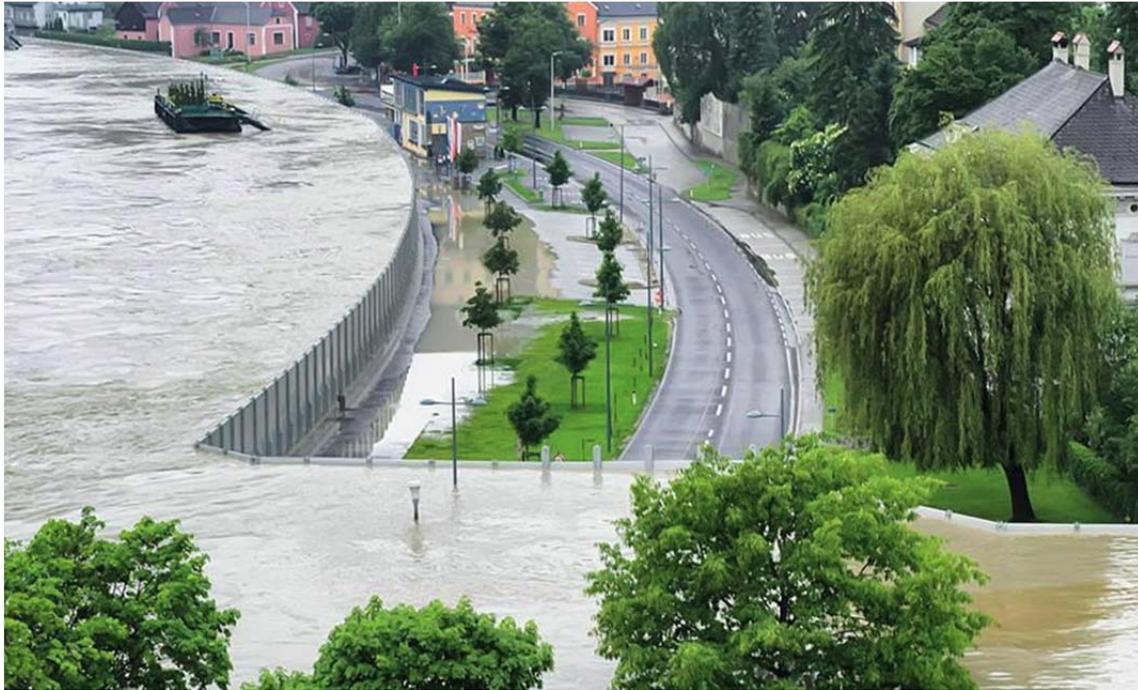
Abbildung 6-6: Bild vom mobilen Hochwasserschutz in Grein (Quelle: Robert Zinterhof)

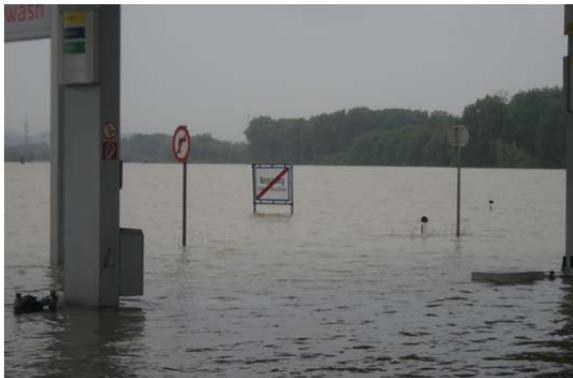
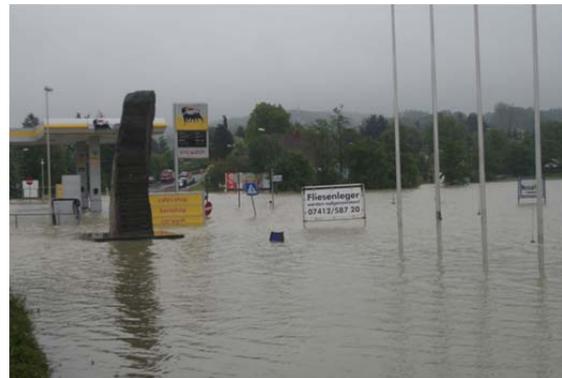
Ybbs liegt rechtsufrig der Donau. In der Gemeinde kam es während des Hochwassers teilweise zu massiven Überflutungen. Betroffen war vor allem die Ortschaft Neusarling. Dort wurden das Gewerbegebiet und die dazugehörigen Straßen und Parkplätzen vom Hochwasser überschwemmt (Abbildung 6-7). Weiters kam es auch zu Überflutungen von landwirtschaftlichen Flächen.

Abbildung 6-7: Links/Rechts: Die Ortschaft Neusarling während des Hochwassers im Juni (Quelle: ff-brunwiesen.at)

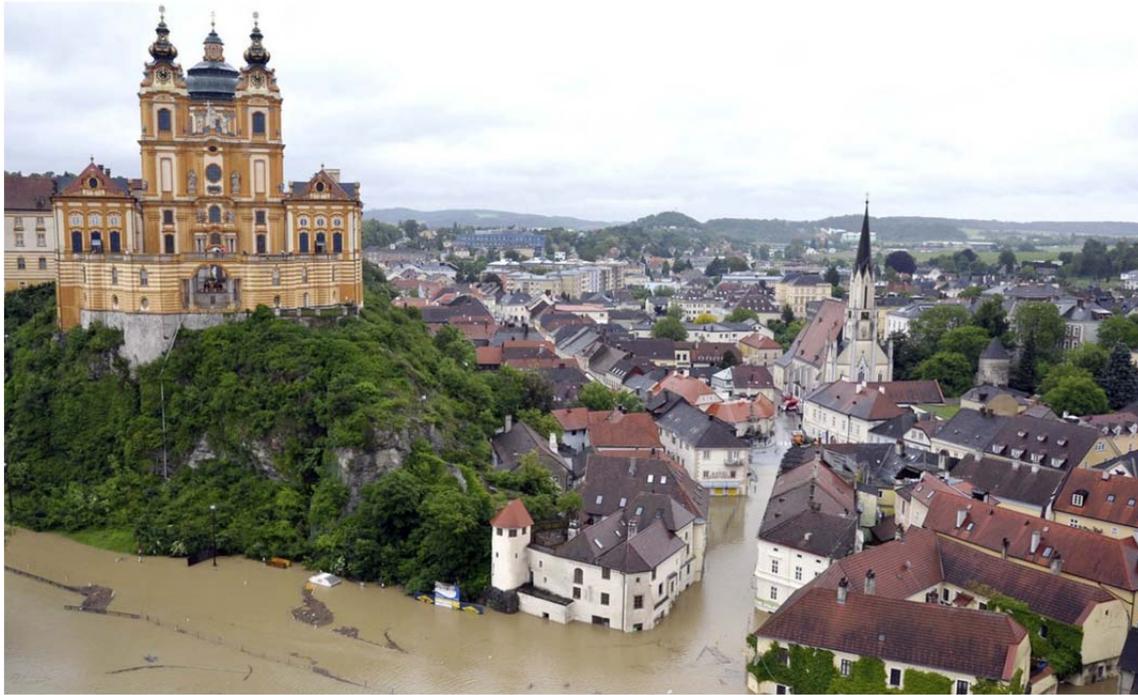
Melk liegt rechtsufrig der Donau. Hier kam es durch die hochwasserführende Donau zu massiven Schäden im Stadtgebiet (Abbildung 6-8). Besonders betroffen wurde dabei die Altstadt von Melk, die am 03.06.2013 durch die Wassermassen komplett unter Wasser stand. Die gesamte Innenstadt musste daher evakuiert werden. Die zu diesem Zeitpunkt laufenden Baumaßnahmen zum Schutz der Altstadt haben erst im März begonnen und waren noch nicht fertiggestellt. Sämtliche Radwege entlang der Donau oder dem Melktal wurden überflutet. Die Bundesstraße B1 konnte ebenfalls wegen der Wassermassen nicht mehr befahren werden.

Abbildung 6-8: Blick auf Melk am Nachmittag des 03.06.2013 (Quelle: meinbezirk.at)

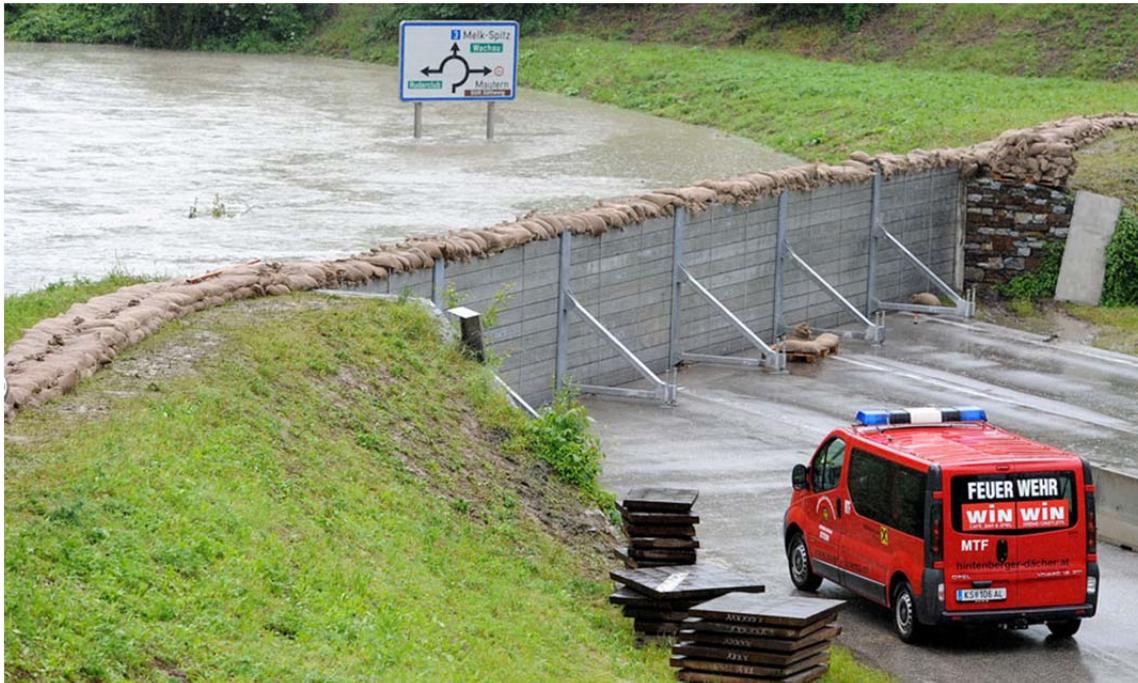
Abbildung 6-9: Dammbalkenverschluss bei der Bundesstraße B3 (Quelle: bilder.mzibo.net)

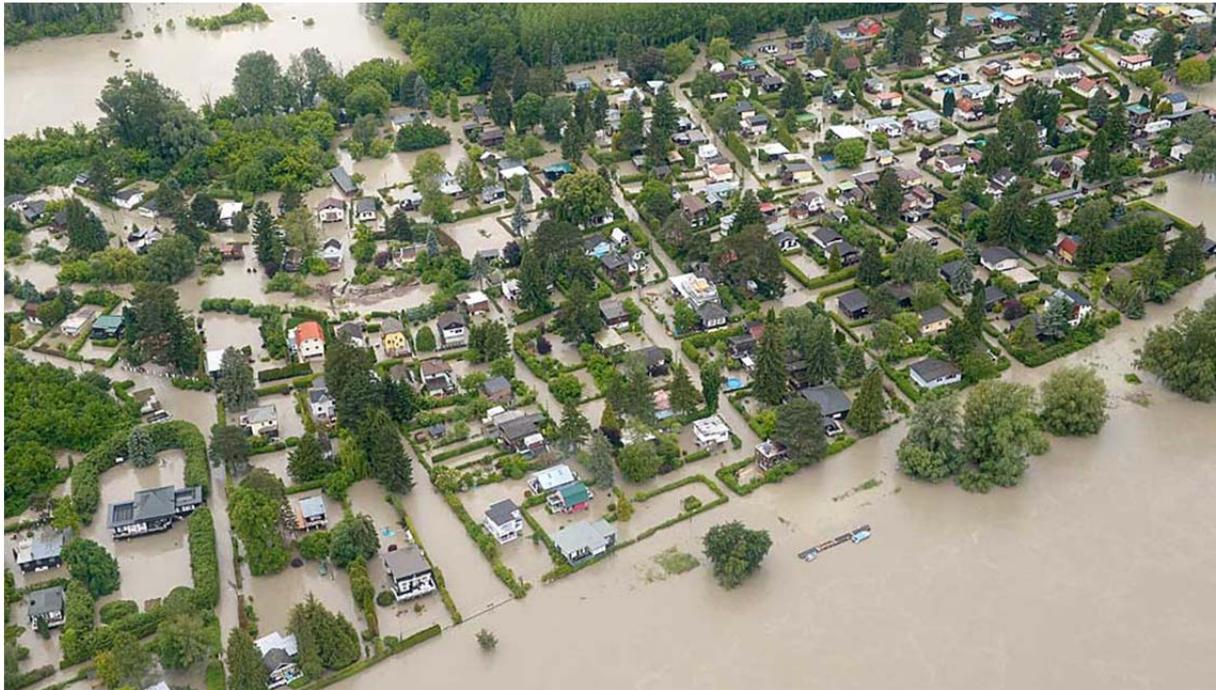
Die Stadtgemeinde **Klosterneuburg** liegt rechtsufrig der Donau. Während sich der Hochwasserschutz für die Stadtgemeinde Klosterneuburg bewährt hat wurde Kritzensdorf durch die hochwasserführende Donau massiv überschwemmt. Die beiden Siedlungen Strandbad in Klosterneuburg und Strombad in Kritzensdorf (Abbildung 6-10) mussten evakuiert werden. Ein Teil der Häuser war besonders betroffen. Jedoch muss hier erwähnt werden, dass sich das Strandbad in Klosterneuburg wie auch das Strombad in Kritzensdorf im Überschwemmungsbereich der Donau befinden. Diese dürfen nicht dauerhaft bewohnt und müssen hochwassersicher gebaut werden.

Abbildung 6-10: Das überschwemmte Strandbad Kritzendorf während des Hochwassers (Quelle: derstandard.at)

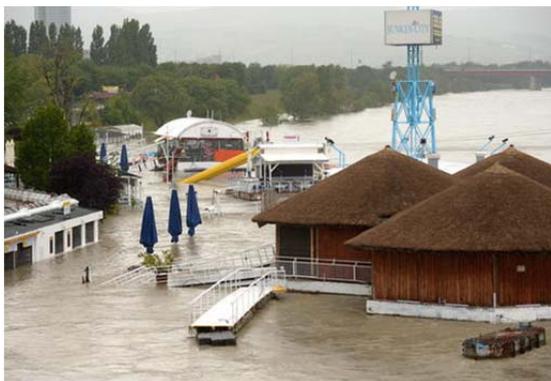
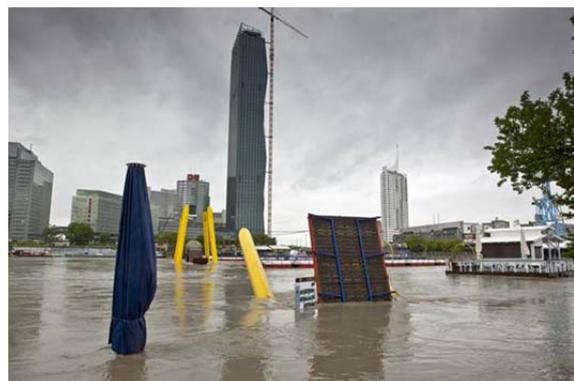
Wien befindet sich links- und rechtsufrig der Donau. Durch die „Neue Donau“ - das 21 Kilometer lange Entlastungserinne von Wien – konnten in der Bundeshauptstadt größere Überflutungen verhindert werden. Das System des Entlastungserinnes mit einem Einlaufbauwerk und zwei Wehranlagen reguliert dabei den Durchfluss. Durch die Öffnung der Wehranlagen beim Beginn der „Neuen Donau“ kam es zu Überschwemmungen auf der Donauinsel (Abbildung 6-11). Betroffen war hier vor allem die Copa Kagrana, wo sämtliche Lokale unter Wasser standen. Sogar der Steg von der Donauinsel zur Neuen Donau wurde mehr oder weniger komplett zerstört (Abbildung 6-11). Ein Kreuzfahrtschiff saß an der Anlegestelle Nußdorf fest und die Passagiere konnten nicht von Bord, da die Anlegestelle überflutet wurde. Während des Hochwassers 2013 waren weiters Überschwemmungen im Bereich des Donaukanals zu beobachten. Am Nachmittag des 06.06.2013 kam es zu einer Sperre der A4 Unterführung. Weiters musste die U4 für eine halbe Stunde gesperrt werden, da Wasser in einen Betriebsraum eingedrungen ist. Die unmittelbar angrenzenden Uferwege entlang der „Neuen Donau“ wurden stellenweise überflutet. Am Vormittag desselben Tages kam es zur Überschwemmung des Lobauer- und des Alberner Hafens.

Abbildung 6-11: Links/Rechts: Die Donauinsel im Bereich der Sunken City und der Copa Kagrana (Quelle: Links: mobile.news.at; Rechts: wien.gv.at)

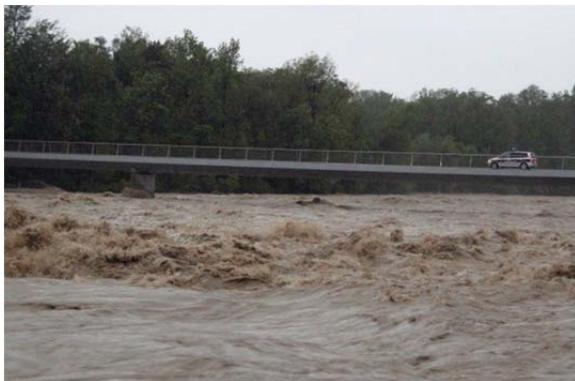
Entlang der Bregenzerach kam es im Gebiet der Gemeinden Bregenz, Hard, Wolfurt, Lauterach und Kennelbach zu einem erhöhten Wasserstand, jedoch uferte der Fluss nicht aus. Die Abbildung 6-12 zeigt die Bregenzerach am 01.06.2013.

Abbildung 6-12: Bregenzerach am Samstag den 01.06.2013 (Quelle: www.vol.at)

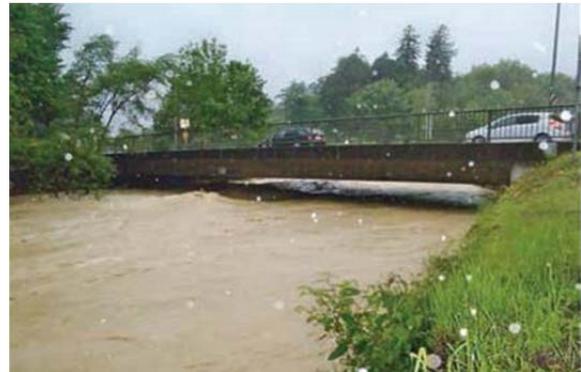
An der Leiblach gab es auf Grund der lang anhalten Niederschläge punktuelle Überflutungen zwischen den Flusskilometern (Fkm 0.50 bis 4.00). Betroffen war vor allem die Gemeinde Hörbranz. Die Sportanlage Sandriesel (Abbildung 6-13 - links) stand teilweise unter Wasser. Durch die enormen Wassermassen musste die Brücke Unterhochsteg (Abbildung 6-13 - rechts) in der Nacht von 01. auf den 02.06.2013 gesperrt werden.

Abbildung 6-13: Links: Sportanlage Sandriesel in Hörbranz (Quelle: Hörbranz aktiv – Ausgabe 202); Rechts: Brücke Unterhochsteg bei bereits gesunkenem Wasserstand in Hörbranz (Quelle Hörbranz aktiv – Ausgabe 202)

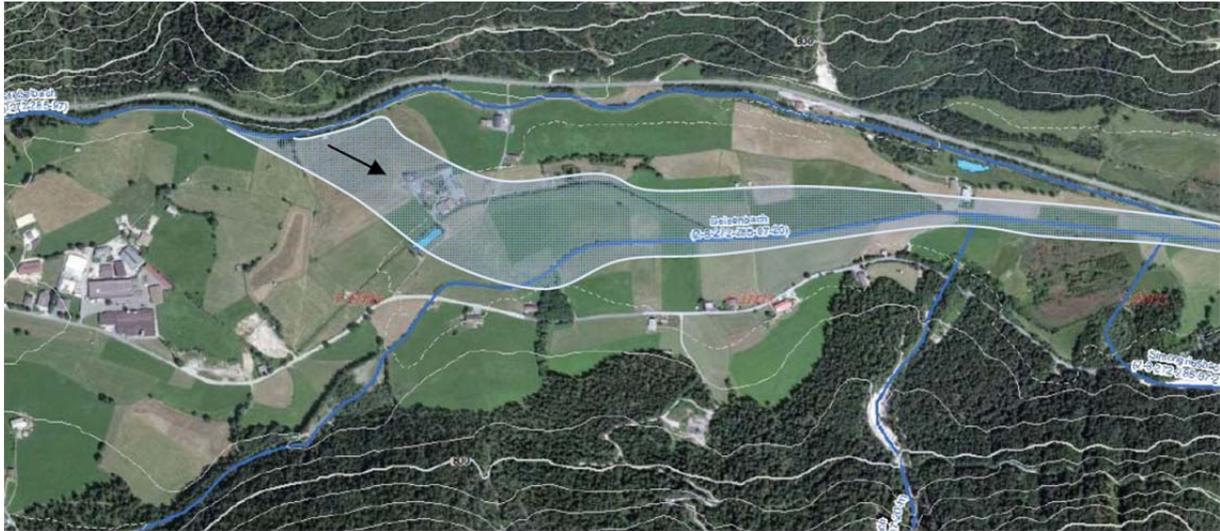
Abbildung 6-16: Abflussverlegung durch Dambruch Haselbach (Quelle: Amt der Tiroler Landesregierung)

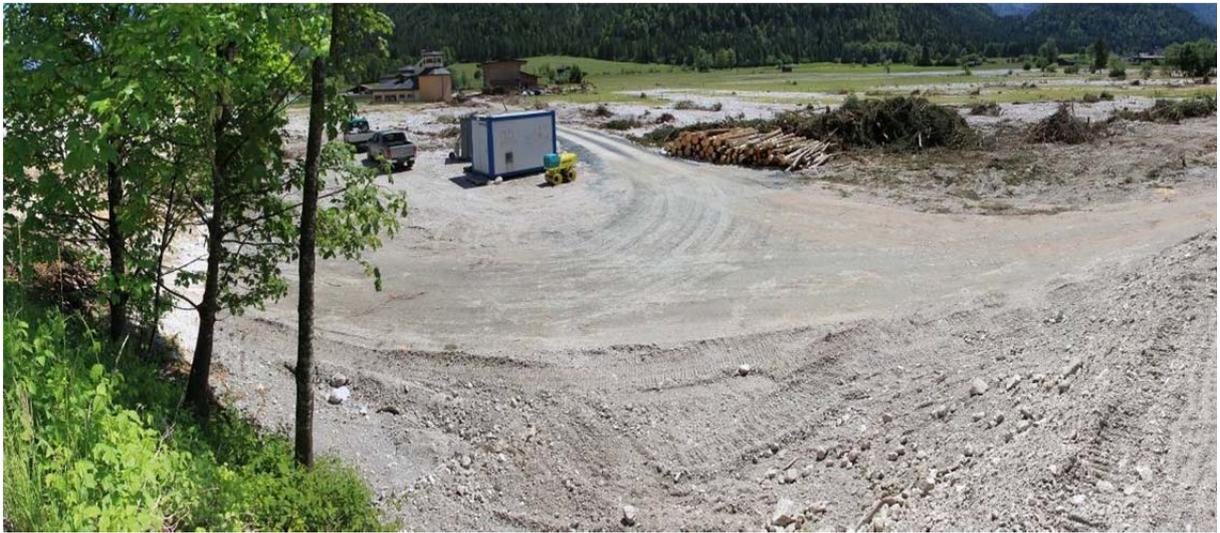
Abbildung 6-17: Verwerfung des ursprünglichen Gerinnes (Quelle: IWHW)

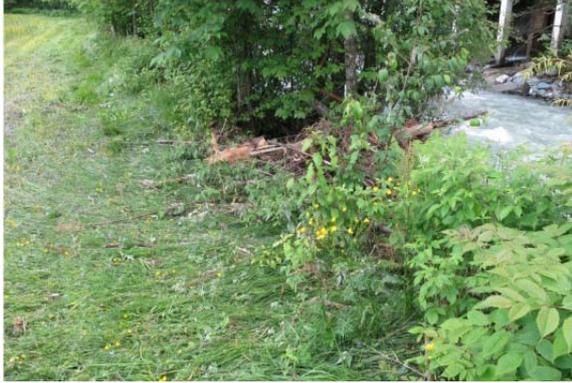
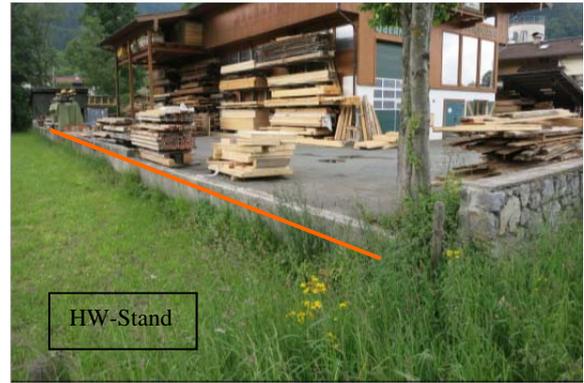
Abbildung 6-18: Links: Ausuferung im Außenbogen flussauf der Wehranlage bei km 43.58 (Quelle: Amt der Tiroler Landesregierung); Rechts: Rechtes Vorland am flussaufwärtigen Ende der Verbauung in Aurach (Quelle: Amt der Tiroler Landesregierung)

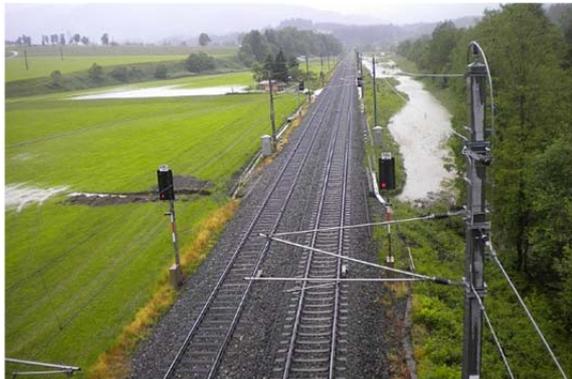
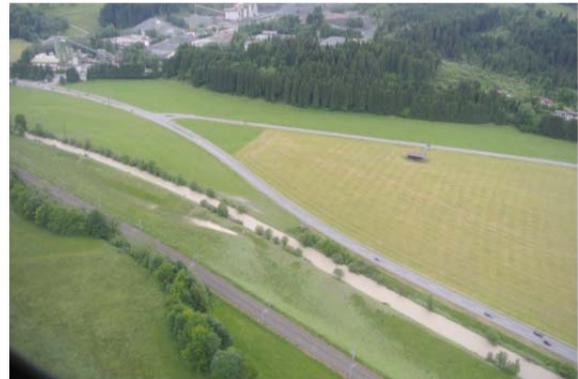
Im Bereich Haslach (Fkm 29.00) kam es flussab sowie flussauf der ÖBB-Brücke, bei der Werkzufahrt zum Steinbruch linksufrig zu Ausuferungen auf den Wiesen, wie in Abbildung 6-19 - links ersichtlich. Flussab der ÖBB-Brücke bildete sich ein Vorlandabfluss aus, der zwischen Pass-Thurn-Straße und Ache abfloss und im Bereich, wo die Pass-Thurn Straße an die Ache herankommt (Fkm 28.35), wieder in die Ache zurück floss bzw. teilweise zwischen Straße und dem dort beginnenden linksufrigen Damm abfloss. Dabei wurde auch die Straße geringfügig überströmt.

Rechtsufrig uferete die Ache im Bereich Fkm 28.30 aus und floss im Vorland zwischen Ache und Bahndamm ab. Auf der Höhe der alten Wehranlage floss der Vorlandabfluss wieder in die Ache zurück. Das Wasser stand am Bahndamm an und dies führte zu einer Durchsickerung des Bahndammes und einem Abfließen des Sickerwassers landseitig (östlich) des Bahndammes (Abbildung 6-19 - rechts). Dieses Wasser floss in weiterer Folge durch den Ort Wiesenschwang.

Abbildung 6-19: Links: ÖBB-Strecke in Richtung Kitzbühel (Quelle: oberndorf-tirol.at); Rechts: Ausuferungs-bereich Oberndorf, rechter Vorlandabfluss zwischen Ache und Bahn (Quelle: Amt der Tiroler Landesregierung)

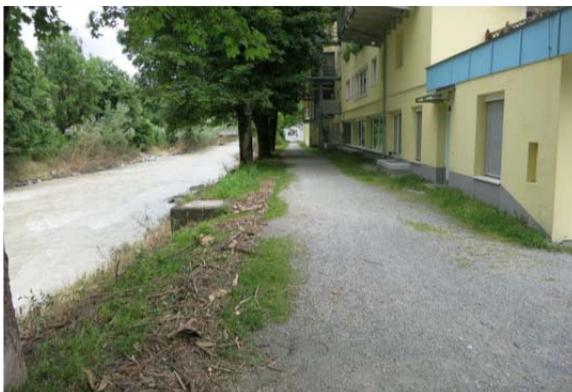
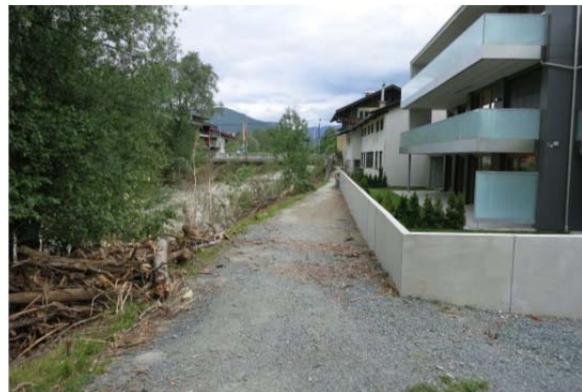
Durch das Ortsgebiet von St. Johann (Abbildung 6-20 und Abbildung 6-21) floss durchgehend bordvoller Abfluss und etwas mehr, teilweise wurden Ausuferungen mit Sandsäcken verhindert.

Abbildung 6-20: Links: Fkm 23.58 – rechtes Ufer; Weg wurde geringfügig überflutet (Quelle: Amt der Tiroler Landesregierung); Rechts: Fkm 23.46 – rechtes Ufer; Weg wurde überflutet (Quelle: Amt der Tiroler Landesregierung)

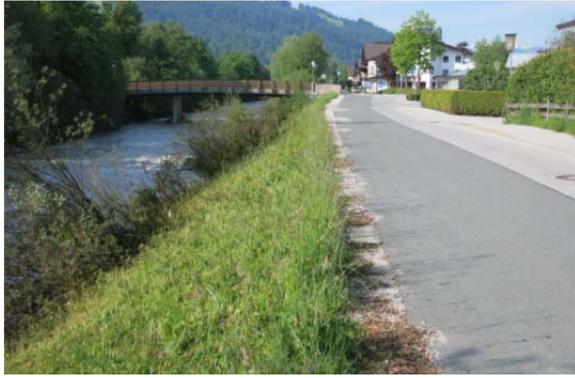
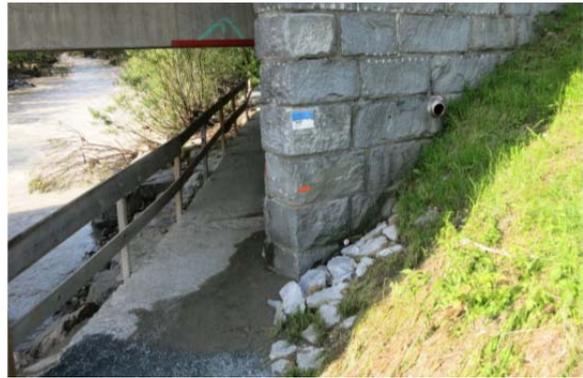
Abbildung 6-21: Links: Blick in Richtung Neubauwegbrücke; Ausuferung auf die Straße (Quelle: Amt der Tiroler Landesregierung); Rechts: Fkm 22.95 Brücke Loferer Bundesstraße B312 mit Hochwassermarken (Quelle: Amt der Tiroler Landesregierung)

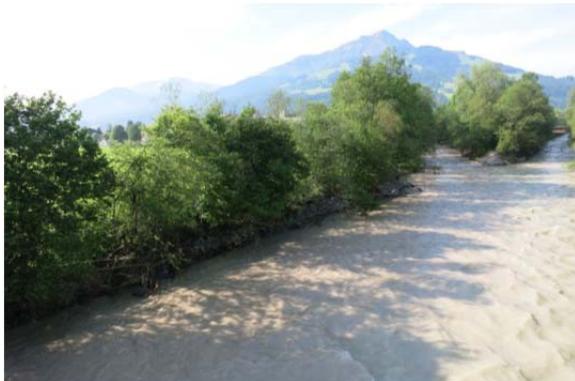
Flussab der B312 Brücke im Ausbauabschnitt bis Erpfendorf erfolgte ein weitgehend schadloser Hochwasserabfluss und es war durchgehend noch ein Freibord von über 0,6 m vorhanden (Abbildung 6-22).

Abbildung 6-22: Blick von der Bundesstraßenbrücke Einmündung der Fieberbrunner Ache (Quelle: Amt der Tiroler Landesregierung)

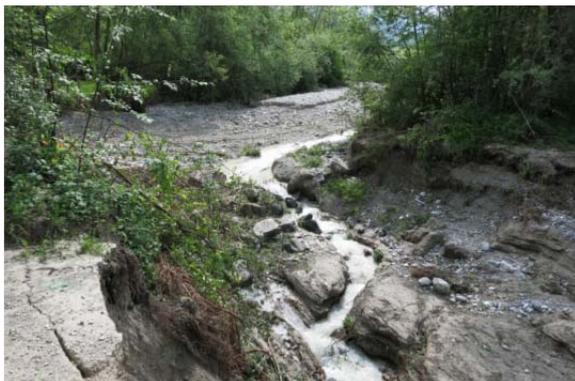
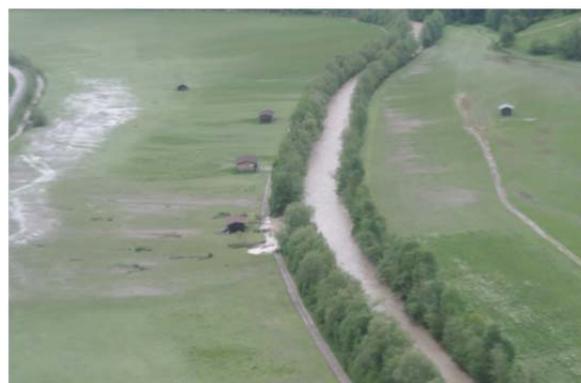
Der Griessbach, der bei Fkm 15.00 rechtsufrig in die Großache mündet, hat aufgrund des großen Durchflusses und Geschiebetransportes den Trenndamm zwischen Mündung und Ache durchbrochen und floss nach dem Hochwasser etwa 180 m flussauf der ursprünglichen Mündung in die Ache (Abbildung 6-23 - links). Im gesamten Hager (Abbildung 6-23 - rechts) erfolgten teilweise massive Ausuferungen.

Abbildung 6-23: Links: Neue Griessbachmündung (Quelle: Amt der Tiroler Landesregierung); Rechts: Im Bereich Zufahrtsbrücke zur Kläranlage (Quelle: Amt der Tiroler Landesregierung)

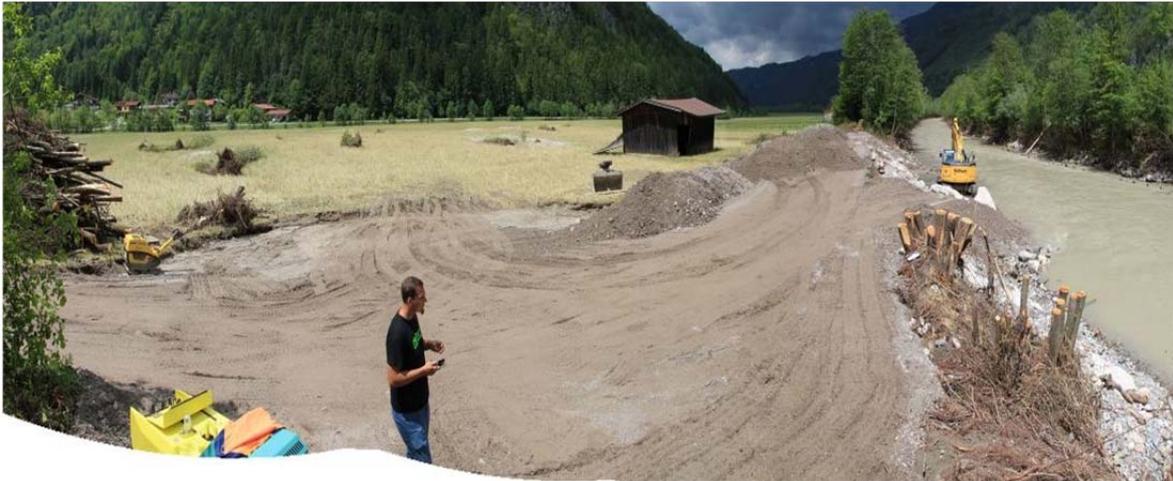
Abbildung 6-24: Dambruch in Kirchdorf (Quelle: IWHW)

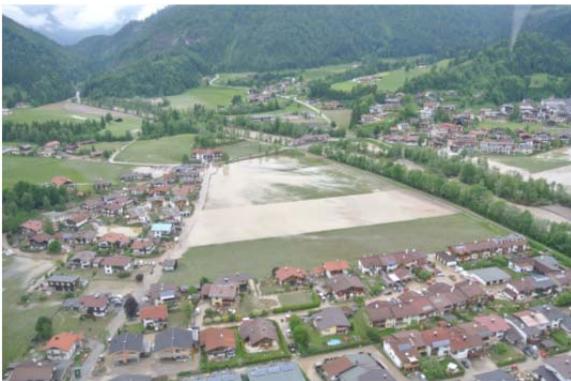
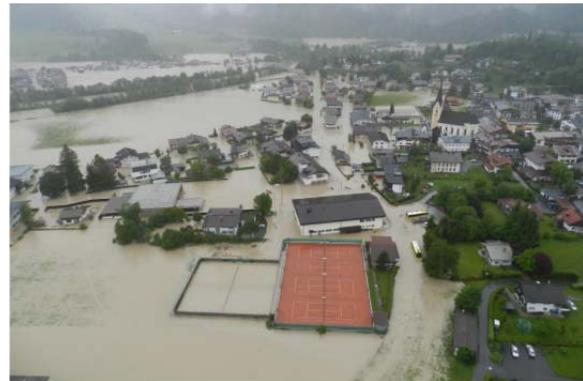
In der Gemeinde Kössen kam es in großen Teilen der Gemeinde zu Überflutungen (Abbildung 6-25 und Abbildung 6-26). Der größte Teil der Schäden wurde durch den Rückstau aus der Schluchtstrecke verursacht, der für den Abschnitt von Schluchteingang bis etwa auf Höhe der Kohlenbachmündung einen annähernd horizontalen Wasserspiegel verursacht hat. Dies hat dazu geführt dass mehrere Objekte bis zu 2,5 m eingestaut wurden (Abbildung 6-27). Neben den Beeinträchtigungen durch den lang anhaltenden Wassereinstau sind vor allem die Schäden durch die abgesetzten Sedimente innerhalb der Wohnhäuser und in Betrieben beträchtlich. Die Hochwasserpumpen am Dorfbach (rechts) und am Kapellbach (links) waren rund 1,5 m überstaut und konnten so ihren Zweck nicht mehr erfüllen.

Abbildung 6-25: Links/Rechts: Luftaufnahmen der Gemeinde Kössen im Juni 2013 (Quelle: Amt der Tiroler Landesregierung)

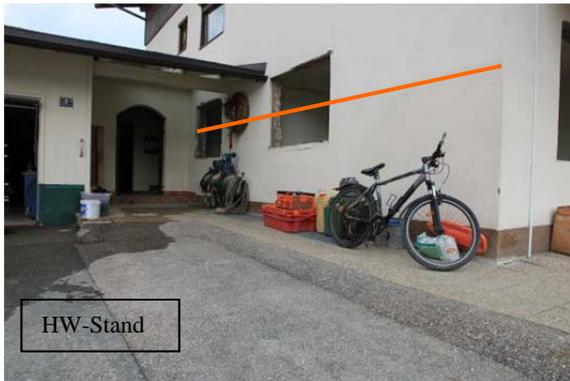
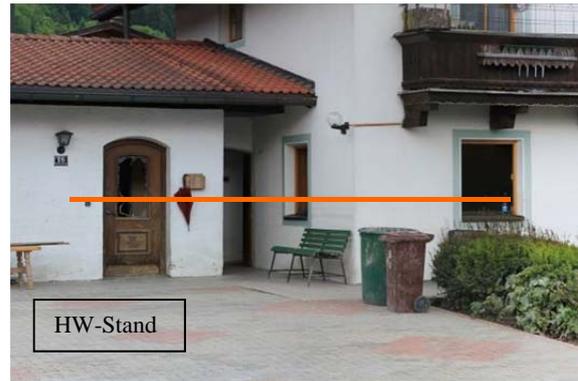
Abbildung 6-27: Links: Überflutungshöhe von knapp 2m im Ortsgebiet Kössen (Quelle: IWHW); Rechts: Überflutung im Bereich des Mühlbachweges und der Klobensteiner Straße (Quelle: IWHW)

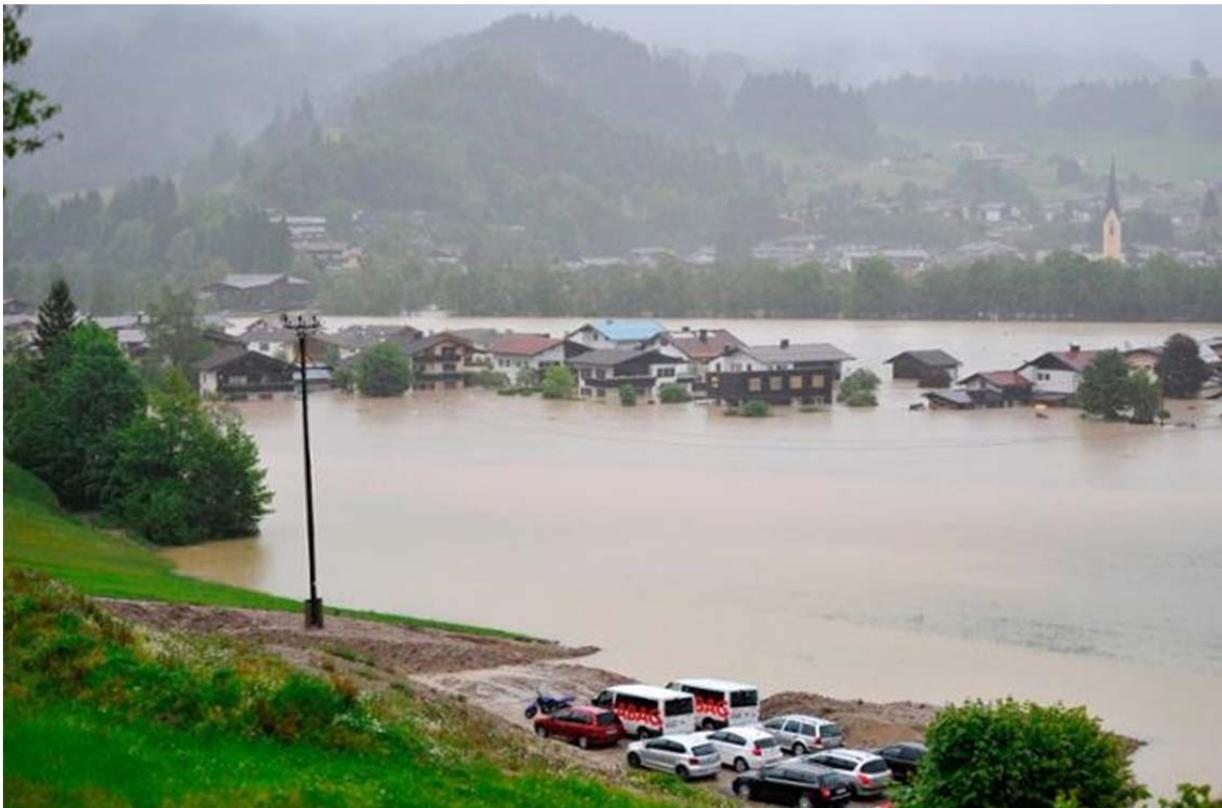
In der Siedlung Erlau mussten 300 Personen mit Hubschraubern und Booten aus ihren überschwemmten Häusern evakuiert und in Sicherheit gebracht werden. Die Siedlung Erlau war schließlich nur durch den Rückstau aus der Schlucht und die dadurch verursachten Überbordungen des linksseitigen Großachendamms unterhalb der Kohlenbachmündung betroffen (Abbildung 6-28). Flussab der Staffenbrücke waren rechtsufrig die Gewerbebetriebe entlang der Großache, der Bauhof der Gemeinde und die ARA massiv betroffen, sowie mehrere weiter abseits der Ache liegende Wohnhäuser. Im Ortszentrum von Kössen haben die Überflutungen die Stufen zur Pfarrkirche erreicht, was schon aus historischer Sicht die Größenordnung des Ereignisses unterstreicht. Durch die großflächigen Überflutungen war die Gemeinde Kössen am Sonntag (01.06.2013) nicht mehr zu erreichen. Weiters waren 1500 Haushalte von Sonntagabend bis Montagmittag ohne Strom. An den wasserbaulichen Anlagen selbst sind mit Ausnahme von kleinräumigen Uferanrissen oberhalb der Neuwirthbrücke und Erosionsspuren an der Dammkrone durch zeitweilige Überströmungen des Achendamms zwischen Landbrücke und Staffenbrücke im wesentlichen keine Schäden entstanden, da das Schadensbild im Talboden von Kössen vor allem durch die Tiefe und Dauer des Einstaus geprägt war und (hohe) Fließgeschwindigkeiten kaum eine Rolle spielten.

Abbildung 6-28: Die Siedlung Erlau in Kössen am 02.06.2013 (Quelle: Rosenheim24.de)

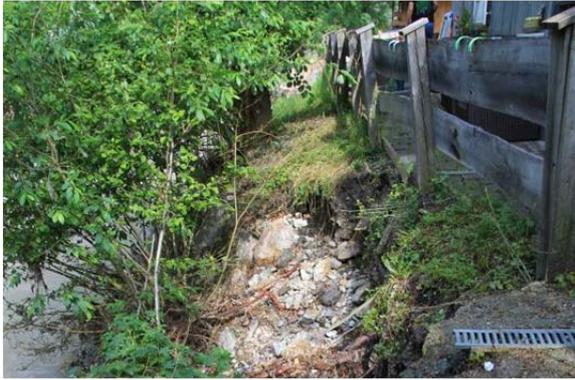
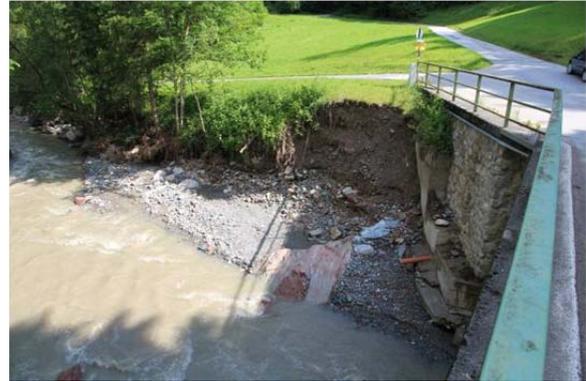
Abbildung 6-29: Links: Absacken der Terrasse in unmittelbarer Ufernähe (Quelle: IWHW); Rechts: Freilegung der Brückeneinbindung in der Gemeinde Söll (Quelle: IWHW)

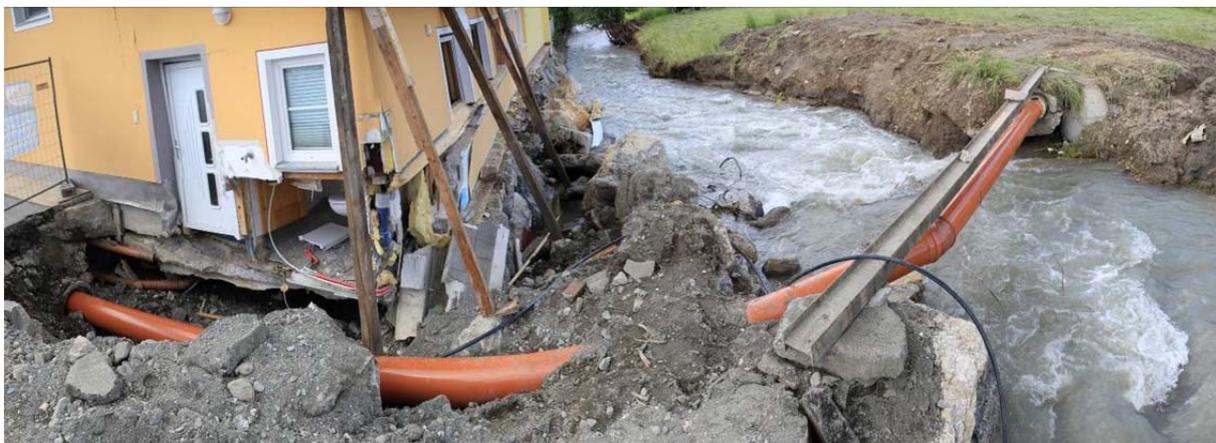
In der Gemeinde Westendorf wurde eine Brücke infolge einer Verklausung zerstört, die unmittelbar an ein Wohngebäude grenzt. Infolge dessen kam es zu einer Unterspülung des Wohngebäudes und zur Beschädigung des Fundamentes bzw. der Fassade (Abbildung 6-31).

Abbildung 6-31: Beschädigung des Fundamentes (Quelle: IWHW)

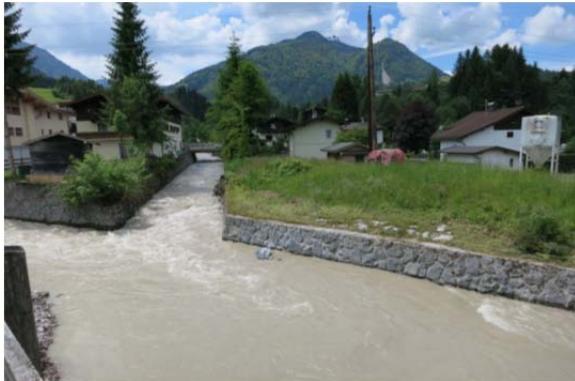
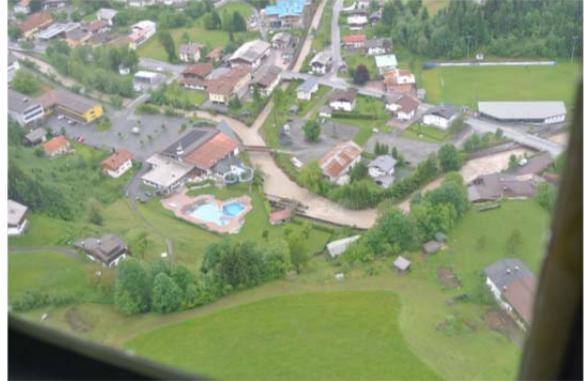
Wie in Abbildung 6-32 ersichtlich, ist die Fieberbrunner Ache im oberen Teil zwischen Fkm 8.50 bis 13.40 so verbaut, dass das Hochwasser weitgehend ohne Ausuferungen und Schäden an Objekten abgeführt werden konnte.

Abbildung 6-32: Links: Fkm 10.66 in Fieberbrunn – Einmündung Pletzerbach (Quelle: Amt der Tiroler Landesregierung); Rechts: Fieberbrunn bei Fkm 10.50 (Quelle: Amt der Tiroler Landesregierung).
