**MINISTERIUM
FÜR EIN
LEBENSWERTES
ÖSTERREICH**

HOCHWASSER JUNI 2013 EREIGNISDOKUMENTATION

UNIVERSITÄT FÜR BODENKULTUR

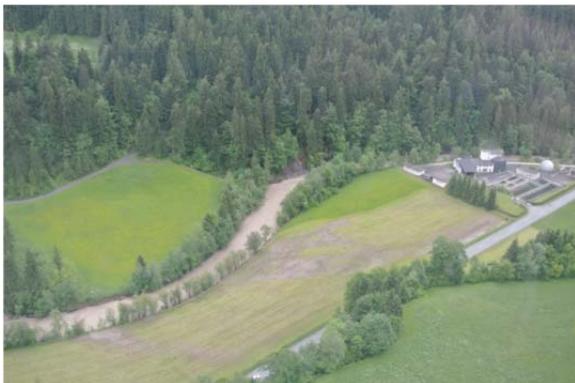
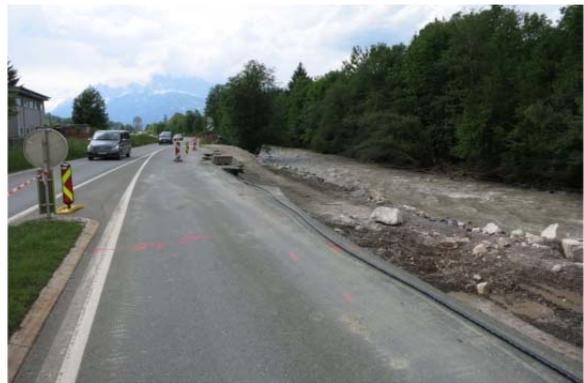
Abbildung 6-33: Links: Ausuferung flussauf der Kläranlage Fieberbrunn (Quelle: Amt der Tiroler Landesregierung); Rechts: Zerstörung der Bundesstraße B164 (Quelle: Amt der Tiroler Landesregierung)

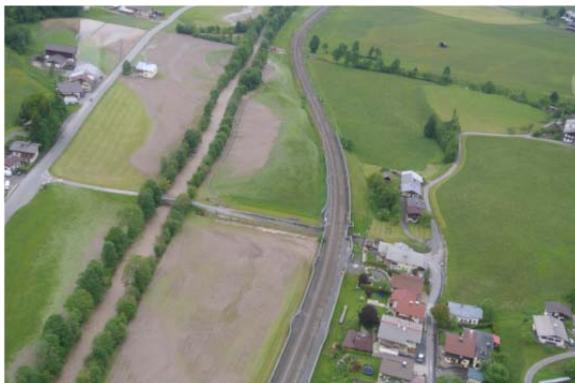
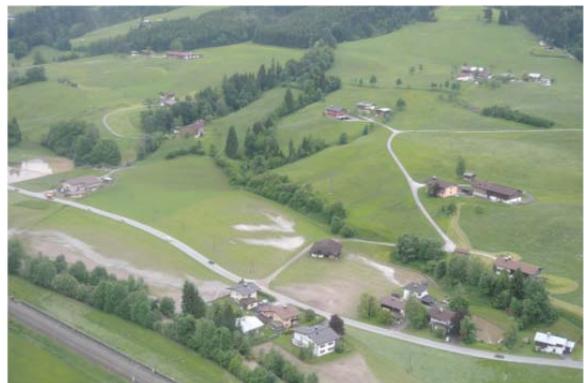
Wie in Abbildung 6-34 ersichtlich, kam es bei Fkm 4.50 bis 3.00, dort wo sich der Talboden verbreitert, links- und rechtsufrig zu Ausuferungen, wobei auch Wohnobjekte überflutet wurden.

Abbildung 6-34: Links: Ausuferung im Bereich Grieswirt – Fkm 4.20 (Quelle: Amt der Tiroler Landesregierung); Rechts: Ausuferung flussab des Grieswirts – Fkm 3.90 (Quelle: Amt der Tiroler Landesregierung)

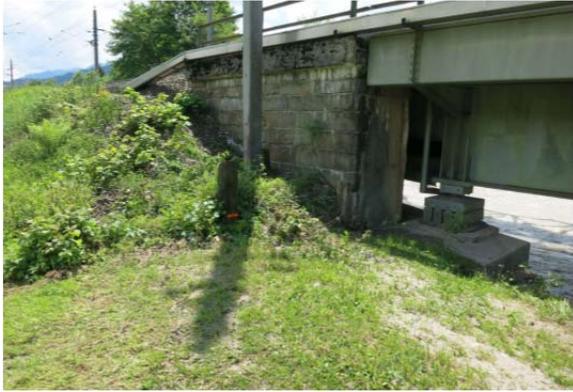
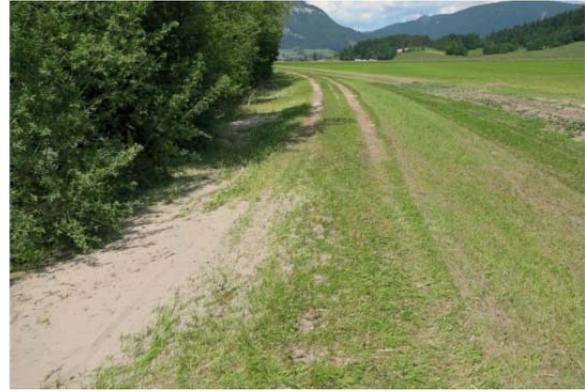
Abbildung 6-35: Links: rechtes Ufer; Ausuferung flussab der ÖBB-Strecke (Quelle: Amt der Tiroler Landesregierung); Rechts: rechtes Ufer; Ausuferungsbereich über Damm (Quelle: Amt der Tiroler Landesregierung)

Flussab der ÖBB-Brücke bei Fkm 3.00 verläuft der Bahndamm (Abbildung 6-35) auf einer Länge von rund 1.50 km entlang des linken Ufers. Am rechten Ufer kam es über lange Strecken zur Ausuferungen ins rechte Vorland. Daher wurde das rechte Ufer, beginnend gleich unmittelbar flussab der ÖBB-Brücke, fast auf der gesamten Länge von 1.50 km überströmt.

Diese Abflusssituation stellt für den bei Fkm 1.54 gelegenen Pegel Almdorf eine ungünstige Situation dar, da über die lange Ausuferungsstrecke bei weiter ansteigendem Durchfluss fast die gesamte, über die Abflusskapazität des Gerinne hinausgehende Abflussmenge in das rechte Vorland abgegeben wurde.

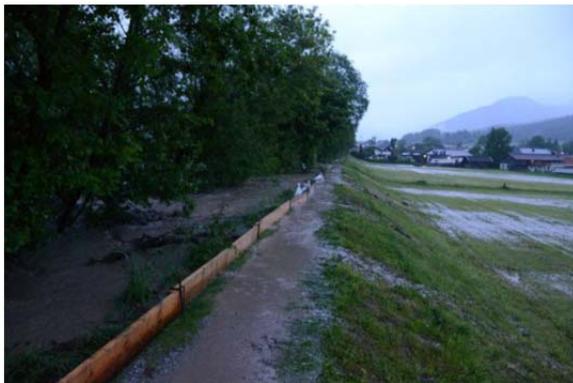
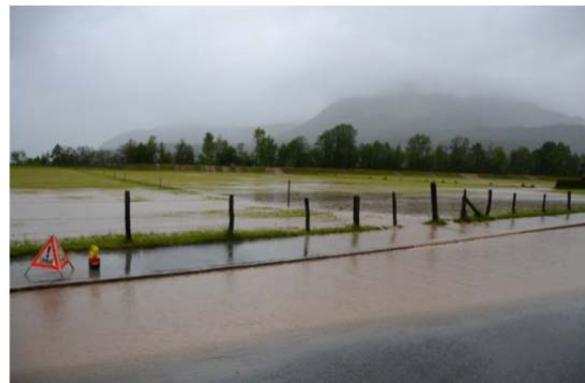
Abbildung 6-36: Links: Bereich Stauraum der Wehranlage (Quelle: Amt der Tiroler Landesregierung); Rechts: Überschwappen des Dammes flussauf der Wehranlage (Quelle: Amt der Tiroler Landesregierung)

Im Ortsbereich von St.Johann (Abbildung 6-36 und Abbildung 6-37) kam es linksufrig flussauf der Wehranlage der Wieshofer Mühle trotz der errichteten temporären Schutzmaßnahmen zu einem Überströmen des Dammes und Überflutungen einiger Gebäude im Bereich der Fieberbrunnerstraße.

Flussab der Wehranlage konnten die im Boden verankerten Dammtafeln und auf der Ufermauer aufgelegten Sandsäcke ein Ausuferen weitgehend verhindern.

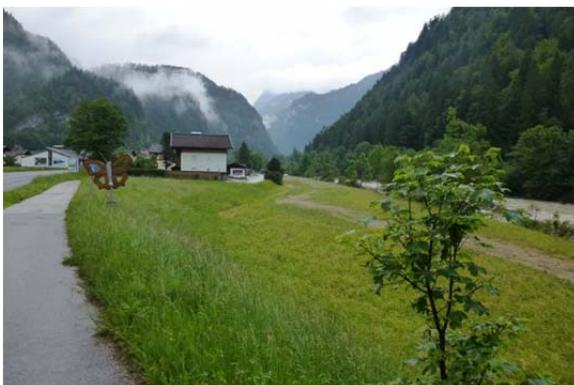
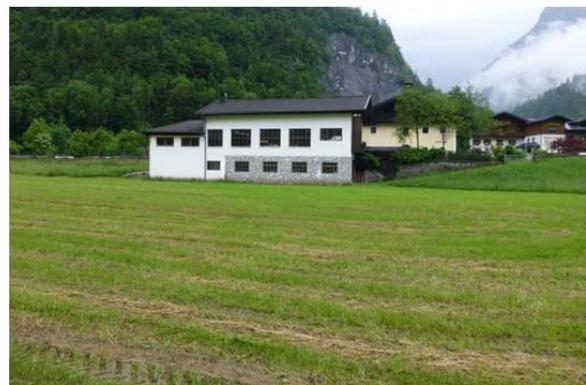
Abbildung 6-39: Links: Überflutete landwirtschaftliche Flächen – Anschlagline bei der Böschung (Quelle: IWHW); Rechts: KFZ Werkstatt in Weißbach – Anschlagline bei der Mauer (Quelle: IWHW)

In der Gemeinde Weißbach wurden insgesamt ca. 800ha landwirtschaftliche Nutzflächen sowie Teile der Bundesstraße B311 überflutet (Abbildung 6-39 – links), zudem waren einzelne Bauernhöfe und das Ortsgebiet von Weißbach von Hochwasser betroffen – insgesamt wurden 30 Wohnhäuser überschwemmt (Abbildung 6-39 – rechts).

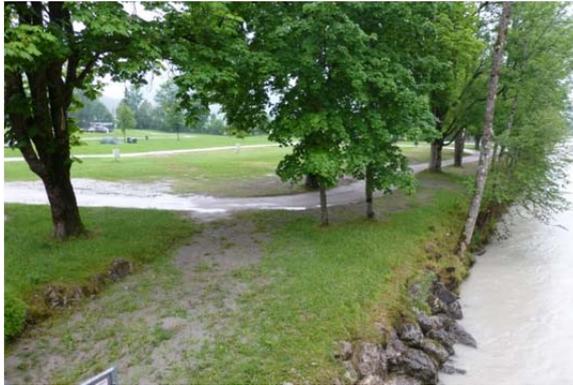
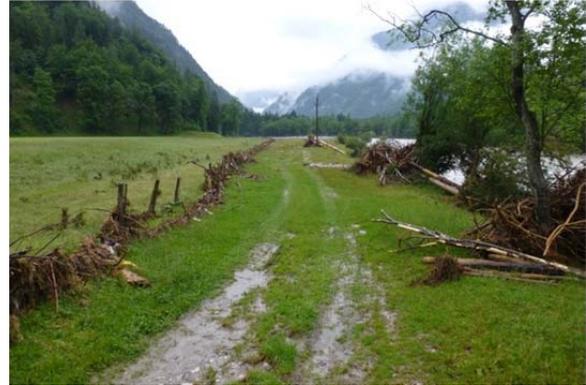
Abbildung 6-41: Links: Campingplatz in St. Martin – Anschlagline bei hinteren Weg (Quelle: IWHW); Rechts: Ausuferung im Grünland – Anschlagline beim Wald (Quelle: IWHW)

In der Gemeinde St. Martin (Abbildung 6-41 - Links) bei Lofer waren ebenso Ausuferung an der Saalach (vom Fkm 52.00 bis 46.00) zu beobachten. Hierbei wurden zahlreiche Häuser und Straßen wie auch ein Pumpwerk von dem Hochwasser erfasst und überflutet. Vorwiegend wurden jedoch Grünland in der Gemeinde St. Martin überschwemmt.

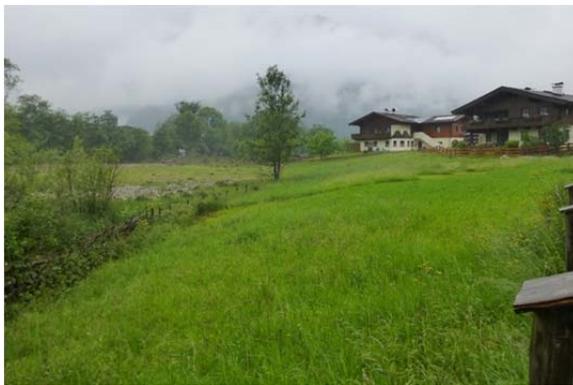
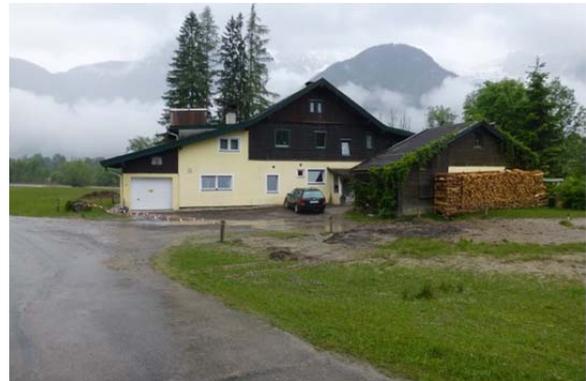
Abbildung 6-42: Links: Ausuferungsbereich in der Gemeinde Lofer (Quelle: IWHW); Rechts: Anschlaglinie hinter dem Haus (Quelle: IWHW)

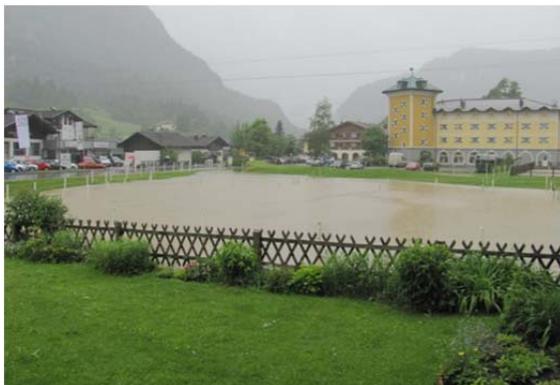
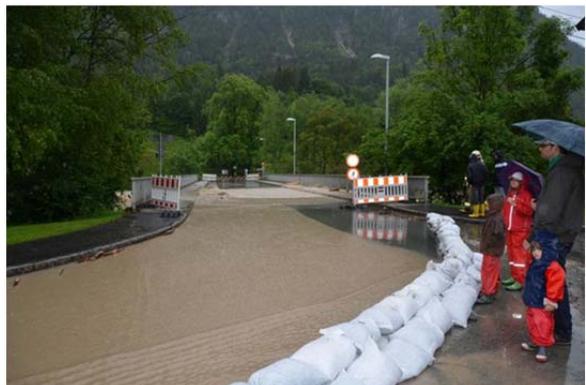
Abbildung 6-43: Links: Ausuferungen in der Gemeinde Unken (Quelle: gemeinde-unken.at); Rechts: Gemeindebrücke über die Saalach in Unken (Quelle: gemeinde-unken.at)

Von Fkm 40.00 bis 33.00 in der Gemeinde Unken waren vereinzelt Ausuferungen zu verzeichnen. Dadurch wurden teilweise Straßen und Wege überschwemmt (Abbildung 6-43).

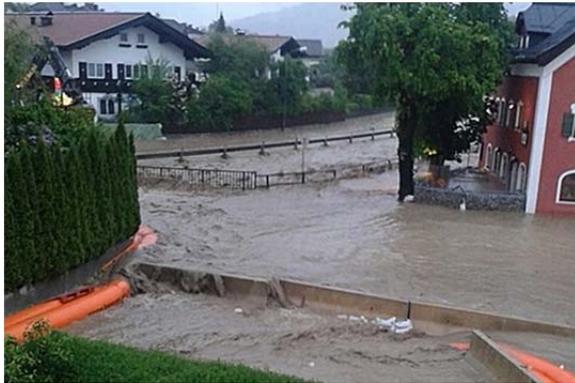
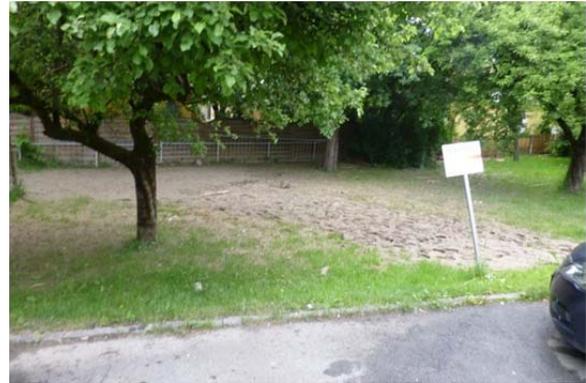
Abbildung 6-44: Links: Die hochwasserführende Urslau in Saalfelden (Quelle: orf.at); Rechts: Überflutungsbereich der Urslau entlang des Ufers (Quelle: IWHW)

Dieser Zubringer der Saalach führte ebenfalls Hochwasser und überflutete das Ortsgebiet von Saalfelden.

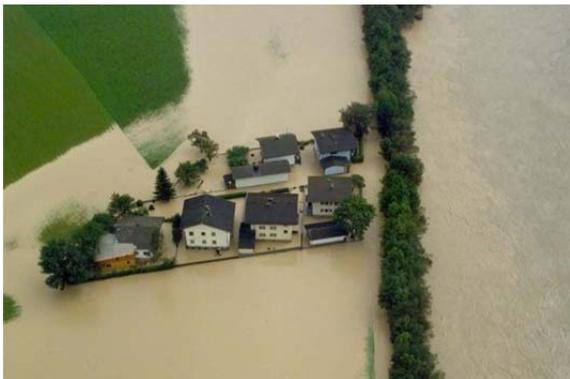
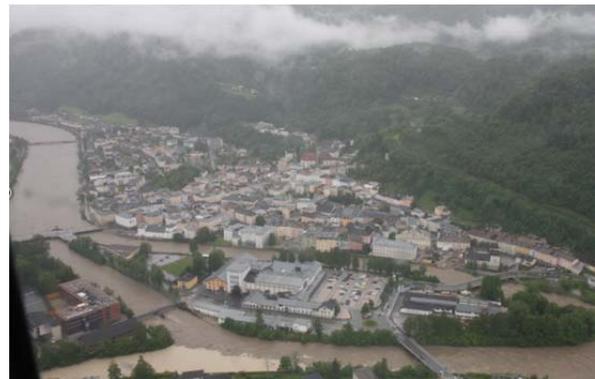
Abbildung 6-45: Links: Häuser an der Salzach in Golling (Quelle: salzburg.com); Rechts: Hallein an der Salzach (Quelle: salzburg.com)

An der oberen Salzach im Pinzgau konnten keine Ausuferungen beobachtet werden. Flussab des Pongau vergrößerte sich die Abflussmenge wodurch es im Tennengau ab Golling (Fkm 95.00) zu einigen lokalen Ausuferungen gekommen ist (Abbildung 6-45 – links).

In der Gemeinde Hallein (Abbildung 6-45 – rechts) konnten durch den Einsatz der Feuerwehr großflächige Überflutungen abgewehrt werden. Stellenweise gab es vereinzelt jedoch Überflutungen (Abbildung 6-46 - links) und dabei wurden die sich im Bau befindlichen Pumpwerke bei Fkm 81.00 von dem Hochwasser erfasst (Abbildung 6-47). Im Weiteren uferte die Salzach im Bereich der Brauerei Kaiserbier (Abbildung 6-46- rechts) aus.

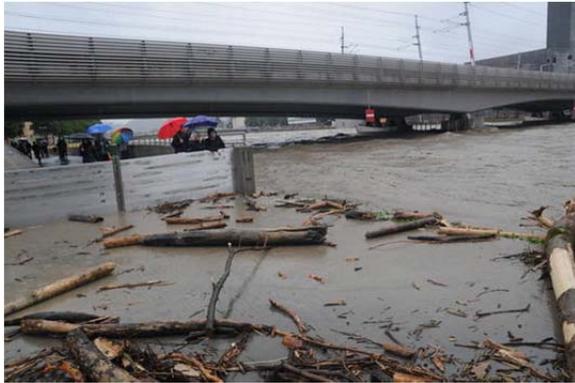
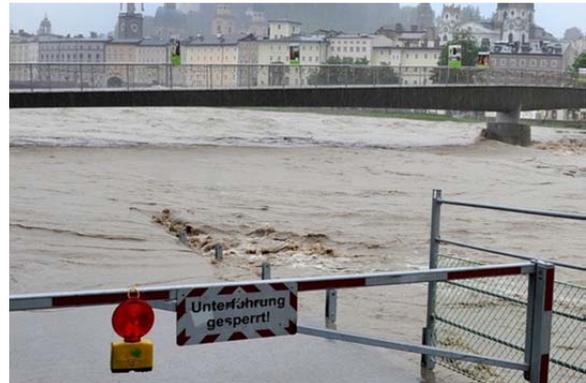
Abbildung 6-48: Links/Rechts: Die Salzach in der Stadt Salzburg; (Quelle: Links: derstandard.at; Rechts: salzburg24.at)

In der Stadt Salzburg, die bereits weitestgehend durch fertiggestellte Schutzmaßnahmen gesichert ist, wurden mit zusätzlicher Hilfe der Berufsfeuerwehr großflächige Überflutungen im Stadt- bzw. Siedlungsgebiet verhindert. Es kam zwar zu lokalen Überflutungen, diese verursachten jedoch kaum Schäden (Abbildung 6-48).

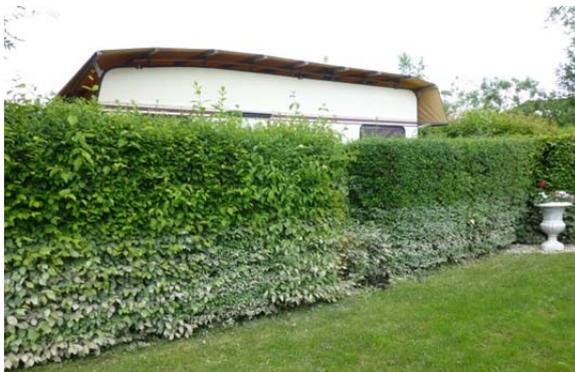
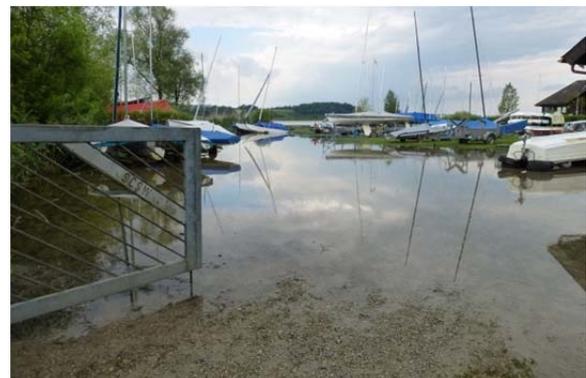
Abbildung 6-50: Links: Anschlaglinie am Campingplatz in Seekirchen (Quelle: IWHW); Rechts: Überfluteter Segelklub am Ufer des Wallersees (Quelle: IWHW)

In der Gemeinde Seekirchen am Wallersee trat die Fischach im Mündungsbereich zum Wallersees über die Ufer und überschwemmte dabei den Campingplatz und den Segelklub direkt am See (Abbildung 6-51). Weiters waren durch die Ausuferung 60 Gebäude von dem Hochwasser betroffen (Abbildung 6-50).

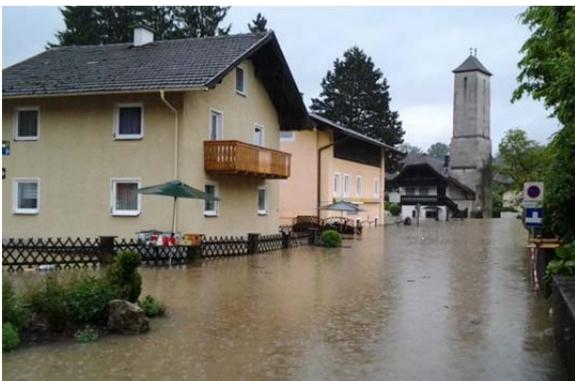
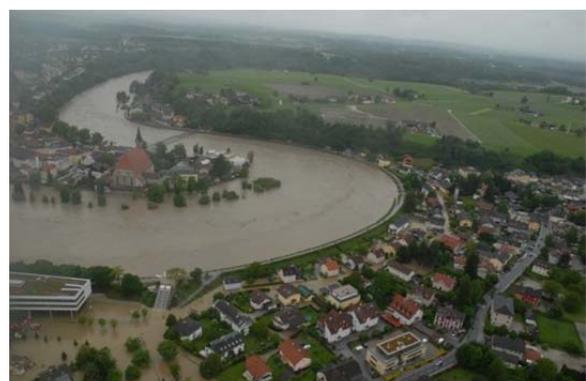
Abbildung 6-49: Links: Oberndorf; Hochwasser im Hinterland des Damms (Quelle: commons.wikimedia.org); Rechts: Gem. Oberndorf mit Ausuferungsbereich der Salzach (Quelle: FF Oberndorf)

In Oberndorf hingegen wurde das Siedlungs- und Gewerbegebiet in Weitwörth fast vollständig überflutet. In Alt-Oberndorf trat die Salzach großflächig über die Ufer und überflutete dabei mehr als 25 Häuser (Abbildung 6-49) und die angrenzenden Verkehrswege. Die Salzburger Lokalbahn wurde in diesem Bereich ebenfalls vom Hochwasser erfasst.

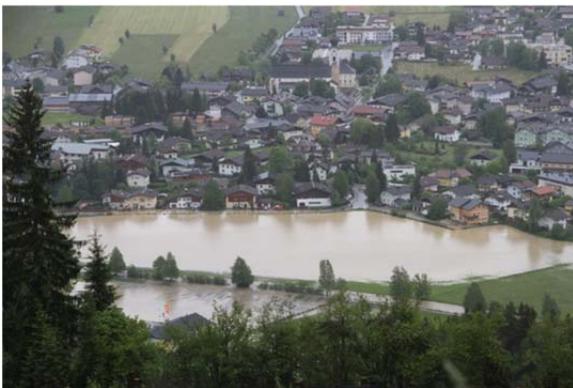
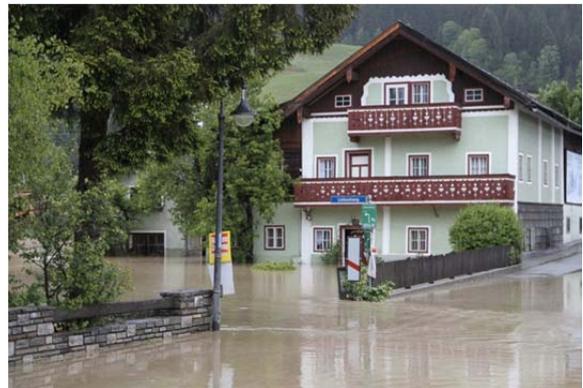
Abbildung 6-52: Links: Schrägluftbild von Altenmarkt (Quelle: meinbezirk.at); Rechts: Überflutungen in Altenmarkt (Quelle: meinbezirk.at)

In der Gemeinde Altenmarkt hingegen wurden örtlichen Ausuferungen verzeichnet (Abbildung 6-52). Dabei wurden mehrere Objekte entlang der Enns von den Wassermassen überflutet. Sonst blieb die Enns im Bundesland Salzburg weitgehend im Gerinne.

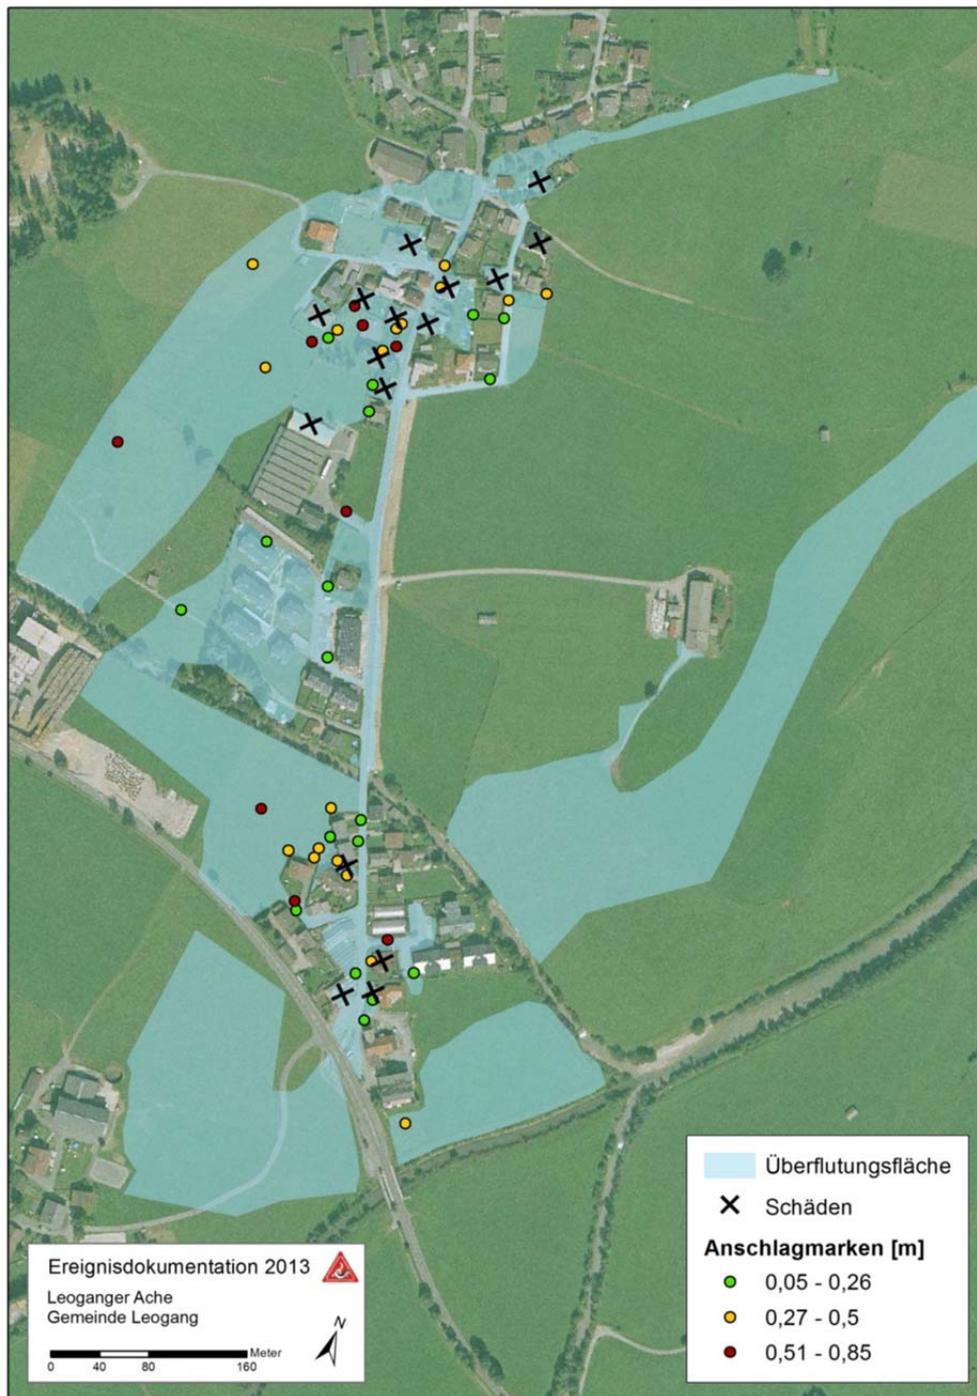
Abbildung 6-53: Überflutungsbereich mit Anschlagmarken und Schäden der Leoganger Ache im Mündungsbereich in die Saalach / Ursiau (Quelle: IAN Report 155)

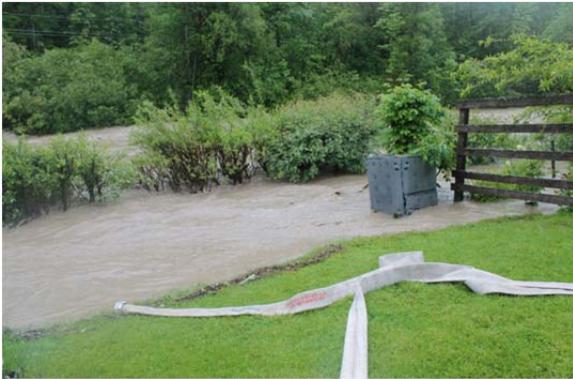
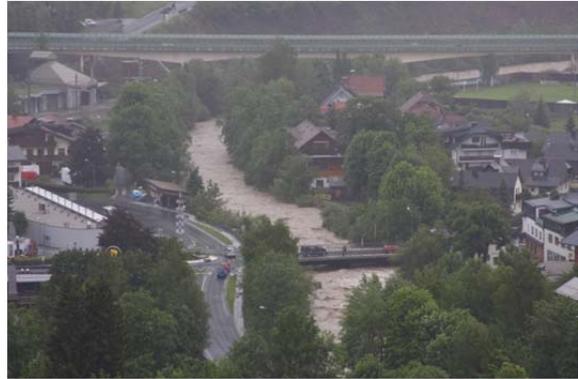
Abbildung 6-55: Links: Im Bereich der Salzburger Siedlung (Quelle: FF Schladming); Rechts: Das Stadtgebiet von Schladming (Quelle: wikipedia.org)

In der Gemeinde Schladming, trat die Enns im Bereich der Lehenbrücke über die Ufer. Die Brücke musste aus diesem Grund vorübergehend gesperrt werden. In diesem Abschnitt kam es immer wieder zu lokalen Ausuferungen. Im Bereich der Salzburger Siedlung (Abbildung 6-55 – links) konnten durch den Einsatz der Feuerwehr größere Überflutungen verhindert werden. Im Stadtgebiet von Schladming (Abbildung 6-55 – rechts) wurden einige Wohnobjekte durch die Enns überschwemmt.

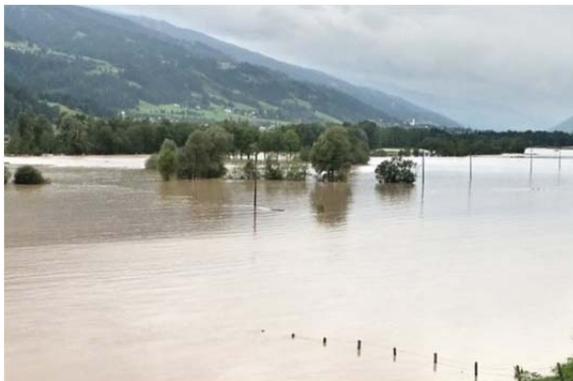
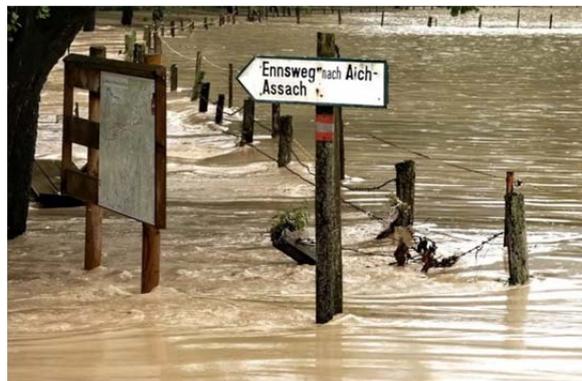
Abbildung 6-56: Links: Überfluteter Talboden im Ennstal (Quelle: fotocommunity.de); Rechts: Ennsweg nach Aich-Assach (Quelle: fotocommunity.de)

Flussab von Schladming trat die Enns immer wieder über die Ufer und dabei waren großflächige Überflutungen von landwirtschaftlichen Flächen zu beobachten (Abbildung 6-56– links).

In der Gemeinde Aich wurde der Ennsdamm immer wieder überströmt. Dabei kam es zu massiven Überschwemmungen der landwirtschaftlichen Flächen im Talboden. Durch das Hochwasser musste in Aich die Straße entlang der Enns gesperrt werden, da durch die extremen Wassermaßen die Straße nicht befahren war (Abbildung 6-56– rechts).

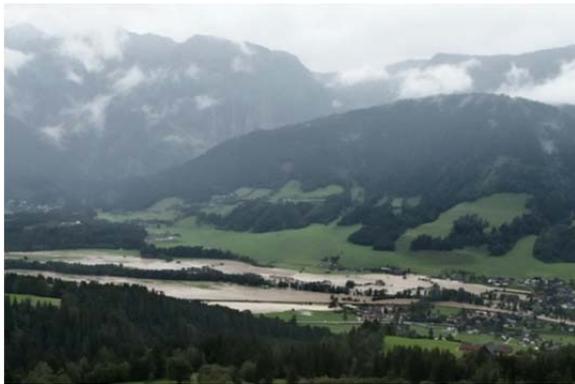
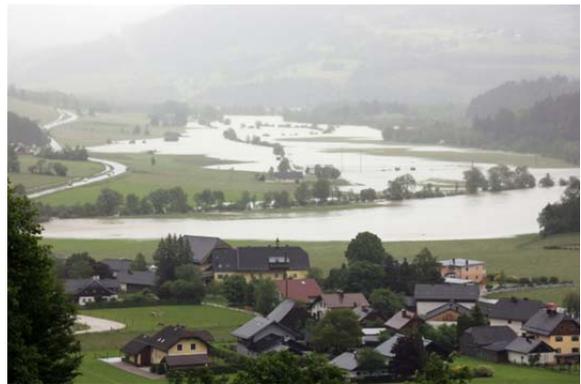
Abbildung 6-57: Links: überfluteter Talboden in Gröbming (Quelle: fotocommunity.de); Rechts: das Ennstal (Quelle: meinbezirk.at)

Wie in Abbildung 6-57 und Abbildung 6-58 zu sehen ist, kam es weiter flussab in den Gemeinden Gröbming, Öblarn, Irnding, Trautnfels, Aigen im Ennstal, Stainach bis in die Bezirkshauptstadt Liezen zu massiven Ausuferungen entlang der Enns. Die Ausuferungen waren teilweise so großflächig, dass fast der gesamte Talboden überflutet wurde. Nicht nur landwirtschaftliche Flächen sondern auch einige Gewerbe- und Wohnobjekte, wie auch Infrastruktureinrichtungen wurden dabei von den Wassermassen erfasst. Die ÖBB-Strecke musste aus diesem Grund von Selzthal bis nach Bischofshofen tagelang gesperrt werden, da durch das Hochwasser die Gleise unterspült und die Gefahr von Murenabgängen zu hoch war. Durch das Hochwasser wurde in diesem Bereich die L712, die Steinerstraße zwischen St. Martin und Öblarn gesperrt.

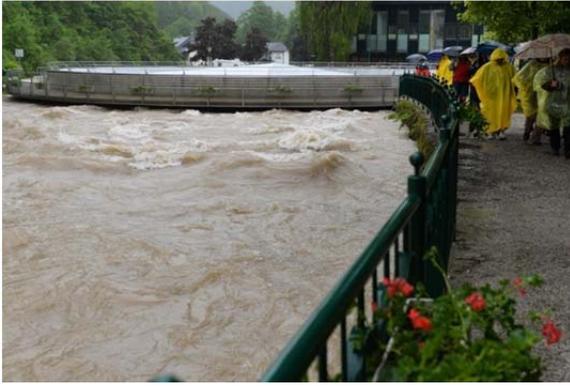
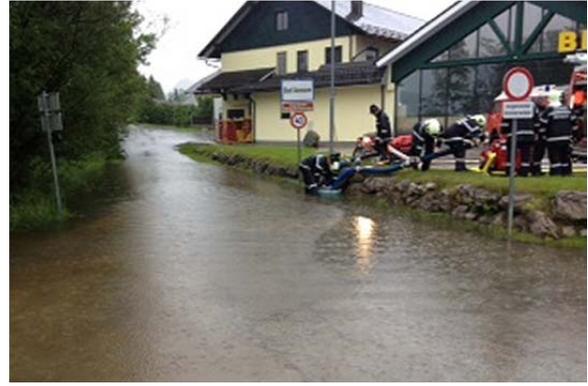
Abbildung 6-59: Links: Die Hochwasser führende Traun im Ortszentrum von Bad Aussee (Quelle: heute.at); Rechts: Durch den Kollerwaldbach überflutete die Straßen vom Bad Aussee (Quelle: steiermark.orf.at)

In der Gemeinde Bad Aussee, im Bereich des Stefaniekais trat die Altausseer Traun ebenfalls über die Ufer und überflutete einige angrenzende Gebäude. Durch den hohen Pegel mussten weiters zwei Fußgängerbrücken gesperrt werden (Abbildung 6-59).
