## 6.6.2 Traun

## 6.7 NIEDERÖSTERREICH

## 7 FESTSTOFFHAUSHALT UND FLUSSMORFOLOGIE

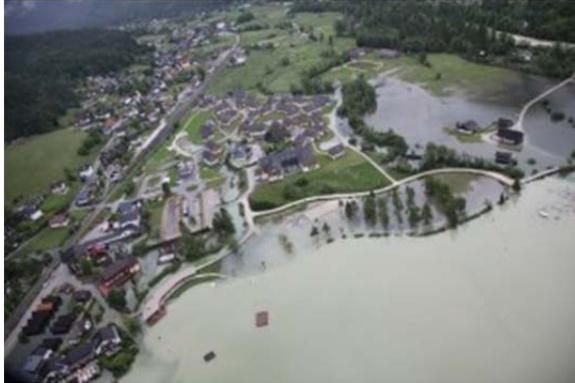
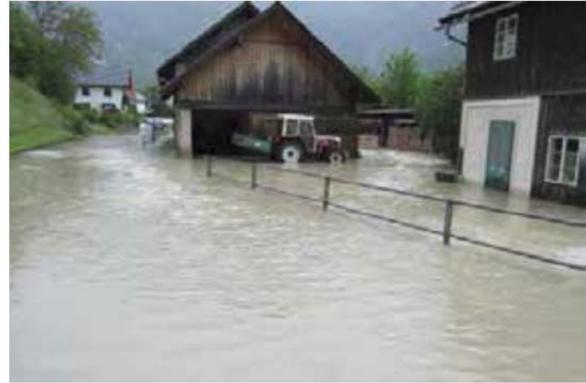
Wie in Abbildung 6-62 – links ersichtlich wurde Obertraun großflächig, von der Traun und vom Hallstättersee überflutet - etwa 80% des Ortskerns waren vom Hochwasser betroffen. Die Köhlerbrücke, welche die Ortsteile Winkl und Brand verbindet, wurde durch die enormen Wassermassen der Traun weggerissen und in den Hallstättersee gespült. Mit der Brücke wurde auch eine wichtige Wasserleitung für die Versorgung des Dachstein- und Krippenstein-Gebietes unterbrochen. Unterspülte Wanderwege und enorme Schäden bei der Seestraße (Abbildung 6-62 – rechts) wie auch bei der Hallstätterstraße waren zu verzeichnen.

Abbildung 6-62: Links: Gemeinde Obertraun (Quelle: salzi.at); Rechts: Seestraße in Obertraun (Quelle: salzi.at)

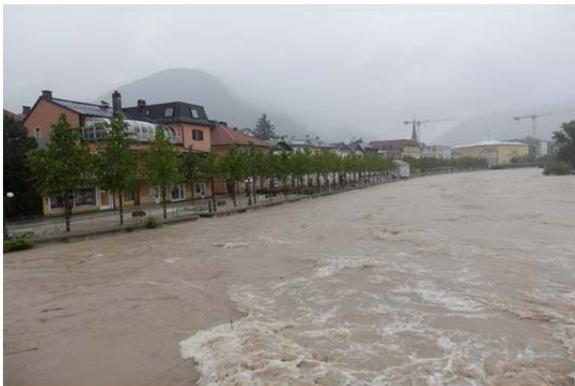
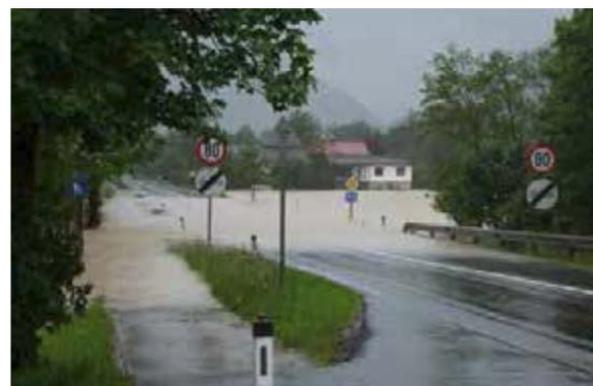
In Bad Ischl war der Stadtkern der Gemeinde durch die Ausuferung der Traun betroffen. Es wurden Teile der Esplanade stellenweise überflutet (Abbildung 6-63 – links). Es wurde ein Nebenarm als Hochwasserentlastungserinne der Traun im Ortsteil Engleithen angelegt. Dadurch konnten größere Überflutungen im Stadtgebiet verhindert werden.

Abbildung 6-63: Links: Ortszentrum von Bad Ischl (Quelle: meinbezirk.at); Rechts: Bundesstraße in Richtung Bad Ischl (Quelle: aktivnews.de)

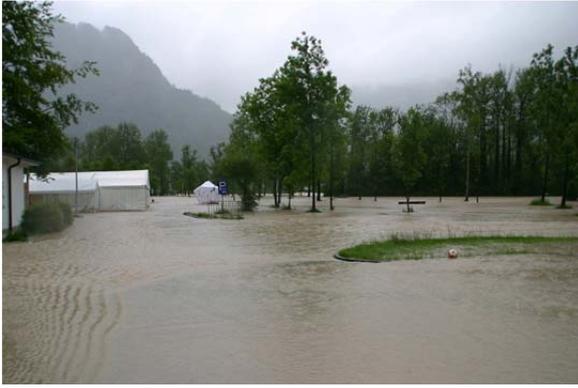
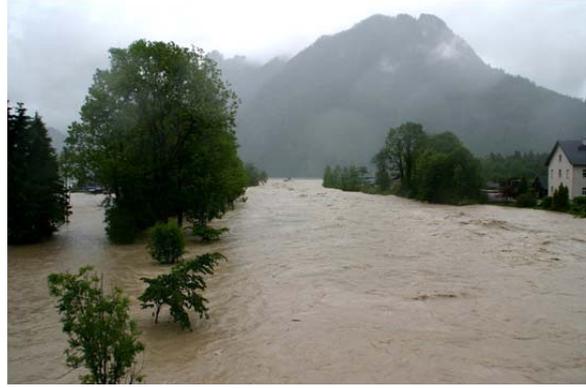
Am Sonntag den 02. Juni kam es in der Gemeinde Ebensee zu massiven Überflutungen, sodass der Zivilschutzalarm ausgelöst wurde. Die Gemeinde war nicht nur durch die Hochwasser führende Traun und deren Zubringer betroffen, auch der Traunsee trat über die Ufer (Abbildung 6-64). Die Bundesstraße B145 zwischen Bad Ischl und Ebensee musste zur Gänze für den Verkehr gesperrt werden (Abbildung 6-63 – rechts), die Offenseestraße war ebenfalls nicht mehr befahrbar. Vor allem die Ortsteile Rindbach und Seewinkel waren massiv von den Wassermassen betroffen – diese waren mit dem Auto nicht mehr zu erreichen, da ganze Straßenabschnitte weggebrochen sind. Im Ortsteil Seewinkel mussten 15 Personen evakuiert werden. Im Ortsteil Pfaffing standen mehr als 50 Häuser bis zu 1,5m unter Wasser. Ebenso war in mehreren Ortsteilen die Trinkwasserversorgung unterbrochen. Weiter flussab bis zur Mündung in die Donau führte die Traun zwar einen bordvollen Abfluss, jedoch kam es zu keinen Ausuferungen.

Abbildung 6-64: Links: über die Ufer getretener Traunsee (Quelle: salzkammergut-rundblick.at); Rechts: Mündungsbereich Traun – Traunsee (Quelle: salzkammergut-rundblick.at)

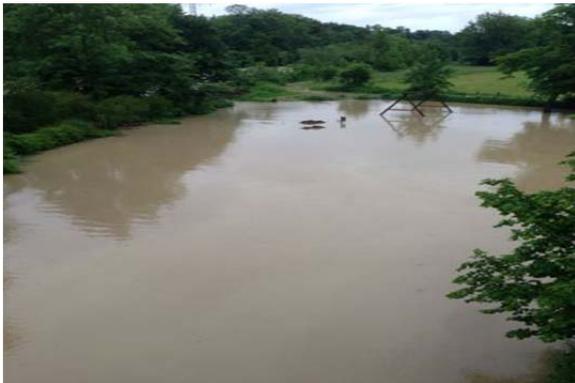
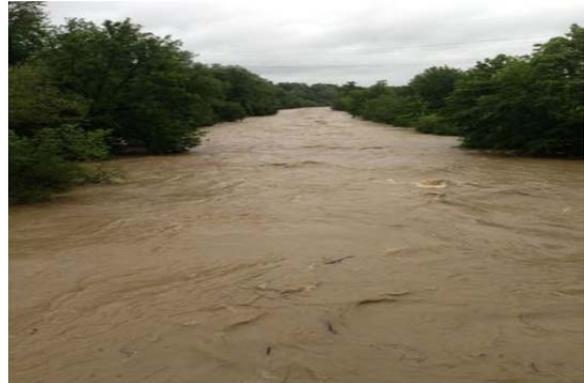
Weiter flussab der Ager waren bei Fkm 9.90 in der Gemeinde Redlham ebenso Beschädigung des Hochwasserschutzdammes zu beobachten. Auch in den Gemeinden Rüstorf und Schwanenstadt wurde von Fkm 8.90 bis 6.50 der Schutzdamm stellenweise durchströmt. Kleinräumige Ausuferungen waren entlang der Ager immer wieder zu beobachten (Abbildung 6-65 – links), jedoch wurden keine Überflutung bzw. Schäden an Gebäuden verzeichnet. Sonst blieb die Ager in ihrem ursprünglichen Gerinne.

Abbildung 6-65: Links: Spielplatz neben der Ager in Rüstorf (Quelle: nachrichten.at); Rechts: die Ager Grenze Rüstorf und Schwanenstadt (Quelle: nachrichten.at)

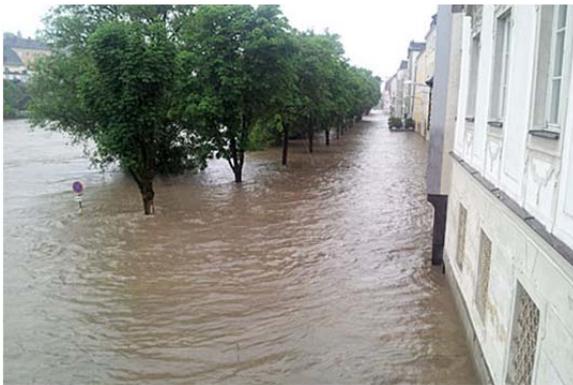
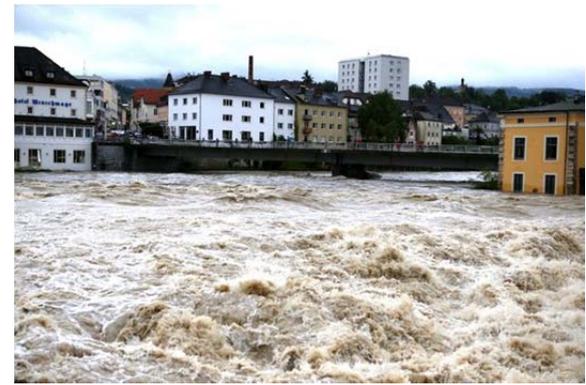
Am 02.06.2013 wurden durch die Enns (von Fkm 33.00 bis 29.00) wesentliche Stadtteile der Stadt Steyr überflutet, wie Ortskai, Ennskai (Abbildung 6-67 – links) und der Bereich der Siedlung Harretzmüllerstraße. In der Überlagerung mit der Steyr (Abbildung 6-67– rechts) entstanden im Stadtgebiet massive Schäden an vielen Wohn- und Gewerbeobjekten samt der zugehörigen Infrastruktur, wie strategische Verkehrsverbindungen, etc. Die Uferbegleitwege des Ennsufers wurden größtenteils durch die Überflutungen der Enns zerstört. Das Ausmaß der Überflutungen durch die Enns ist in der Abbildung 6-68 ersichtlich.

Abbildung 6-67: Links: Der Ennskai in Steyr (Quelle: ooe.orf.at); Rechts: Im Überlagerungsbereich von Enns und Steyr (Quelle: derstandard.at)

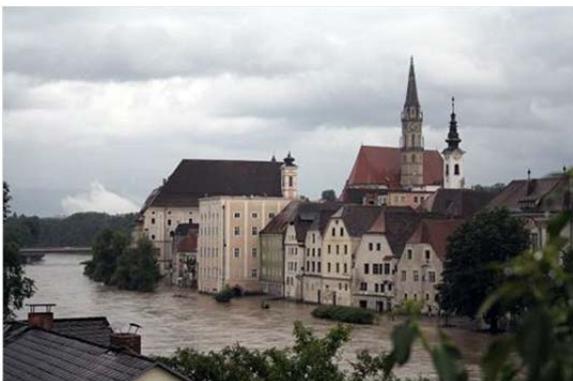
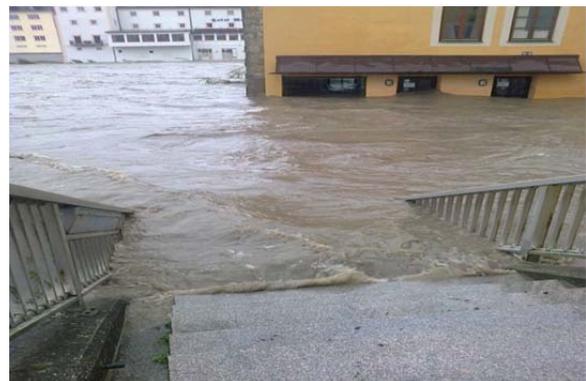
Abbildung 6-68: Links: Die überflutete Altstadt von Steyr (Quelle: nurido.eu); Rechts: In der Altstadt von Steyr (Quelle: leiwaund.net)

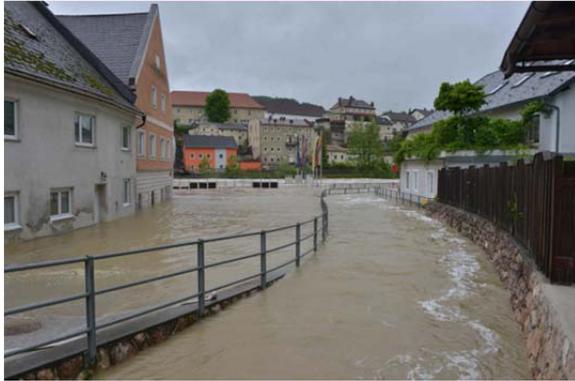
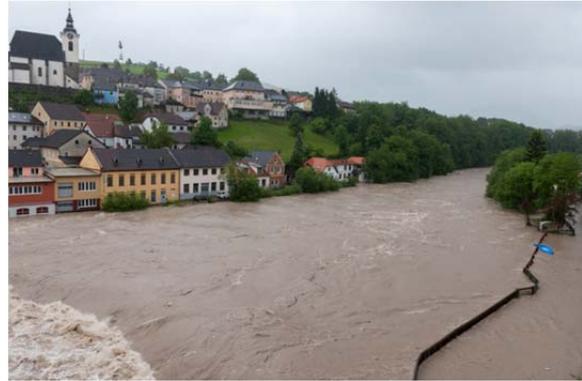
In der Gemeinde Steinbach an der Steyr kam es im Bereich des Betreuungsweges entlang der Steyr (Fkm 20.00 bis 18.50) zu massiven Ausschwemmungen des Schotterweges und der asphaltierten Promenade, welche sogar eine Hangrutschung in einer Siedlung auslösten. Die Gebäude entlang der Steyr waren teilweise massiv von dem Hochwasser betroffen (Abbildung 6-69 – links).

Auf der gegenüberliegenden Seite der Steyr, in der Gemeinde Grünburg (Abbildung 6-69 – rechts) standen zumindest 20 Wohnobjekte bis zu 1,5m unter Wasser. Ebenso wurde durch die Überflutung die Gemeindestraße in diesem Abschnitt beschädigt.

Abbildung 6-69: Links: Steinbach an der Steyr (Quelle: meinbezirk.at); Rechts: Grünburg, Steinach (Quelle: meinbezirk.at)

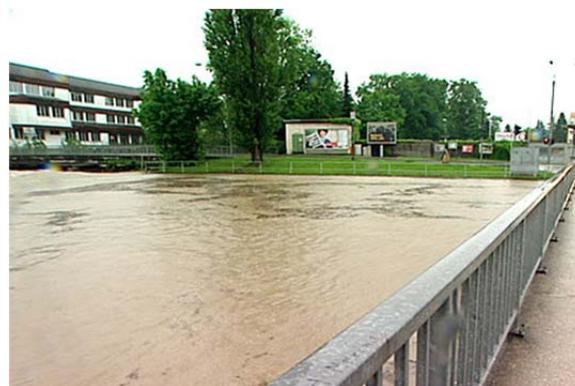
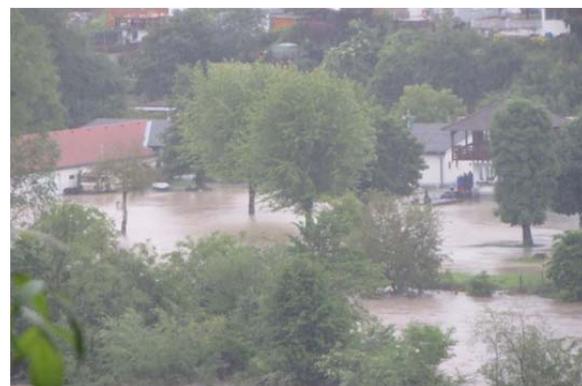
In der Stadt Steyr waren durch die Steyr ebenfalls Ausuferungen entlang des Ufers (Fkm 3.00 bis 0.75) zu verzeichnen. Der Stadtteil Wehrgraben, vor allem der Bereich Unterer Wehrgraben bzw. Unteres Eysnfeld, wurden massiv überflutet (Abbildung 6-70 und Abbildung 6-71). Aus diesem Grund musste der Wehrgraben evakuiert und gesperrt werden. Schäden an Wohn- und Gewerbeobjekten, inkl. Infrastruktur und Verkehrsverbindungen, wie auch Schutzbauten (Himmlitzerau, Einlaufbauwerk Himmlitzerbach) waren zu beobachten. Ebenso kam es zur Beschädigung, Auskolkung und Unterspülung von Uferschutzsteinschichtungen, Pflasterungen von Straßen und Plätzen.

Abbildung 6-70: Links: Wehrgraben nahe der Schwimmschule (Quelle: ooe.orf.at); Rechts: Der überflutete Wehrgraben (Quelle: meinbezirk.at)

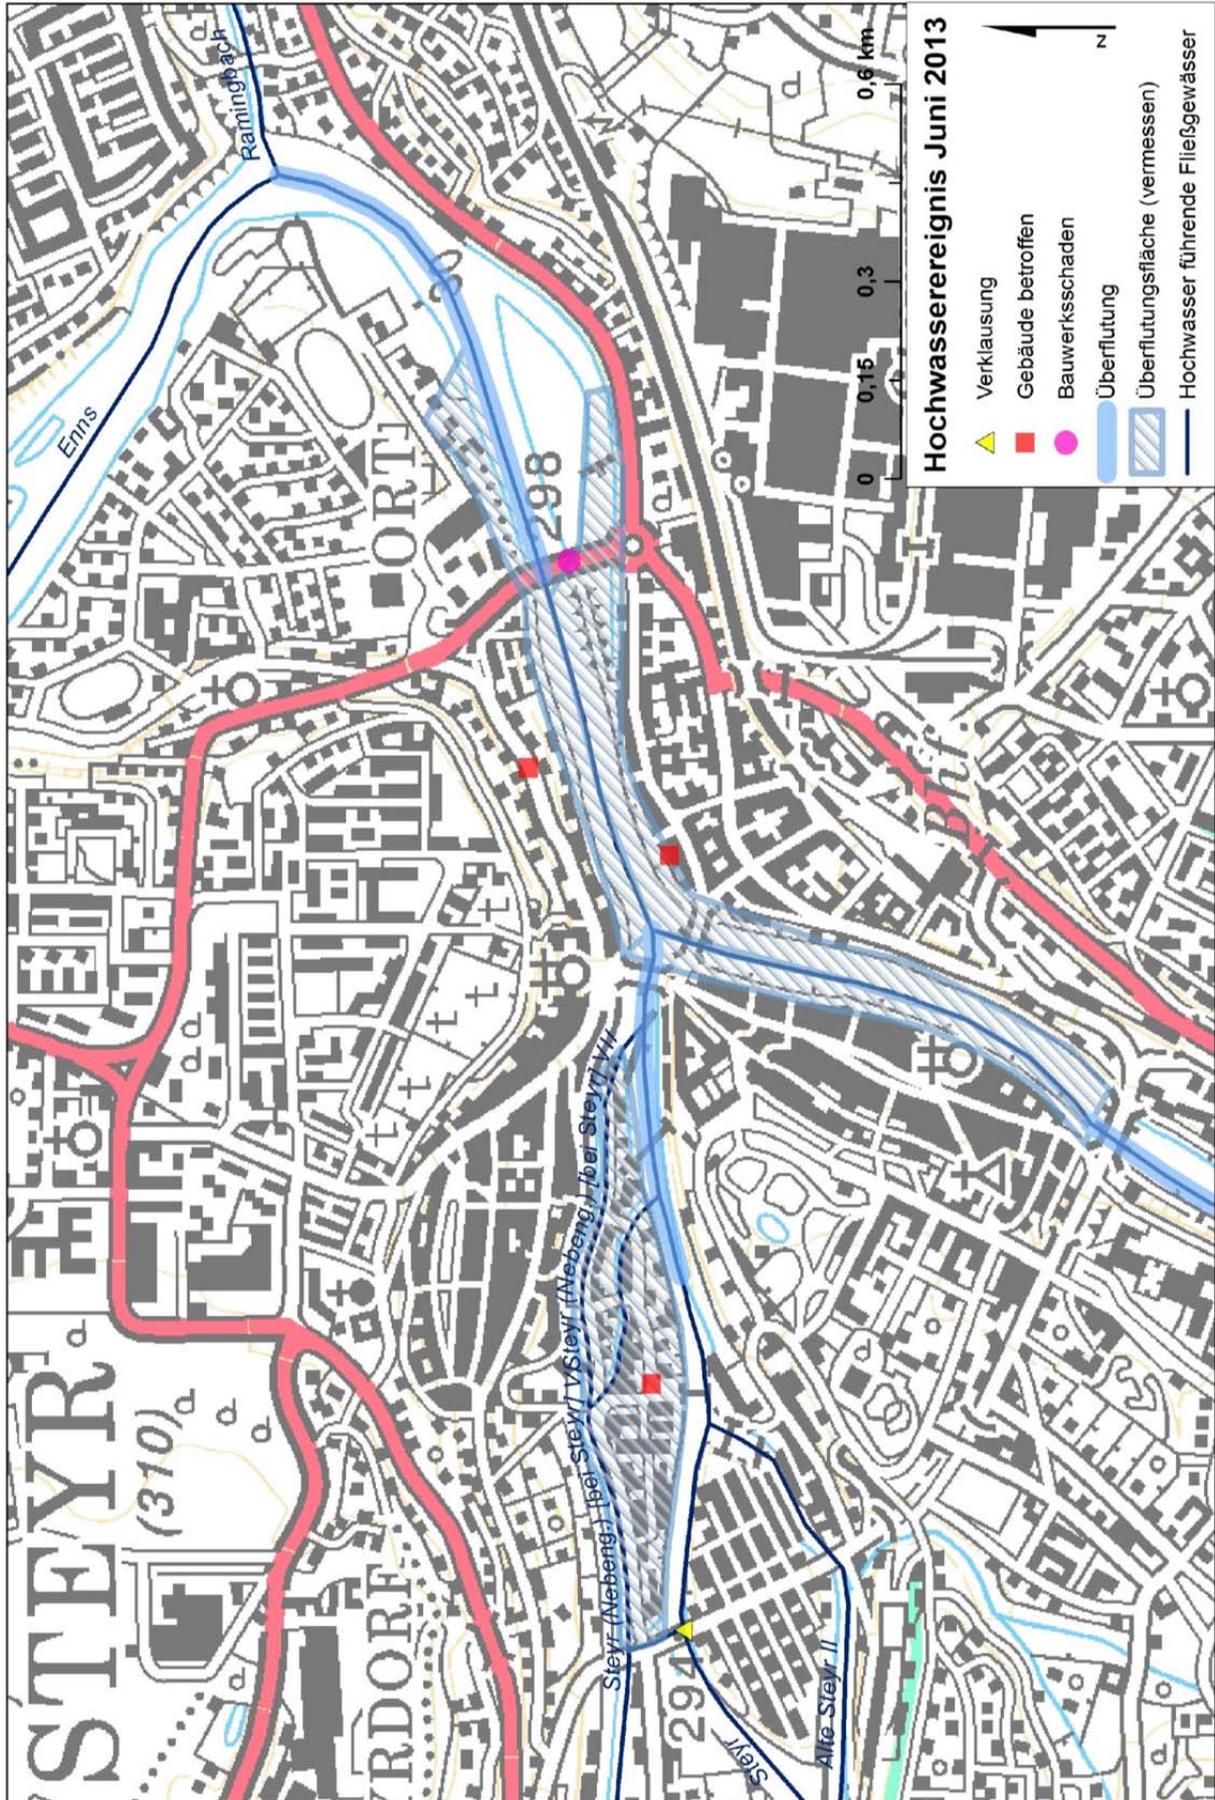
Abbildung 6-71: Ausuferungen im Steyr (Quelle: IWHW)

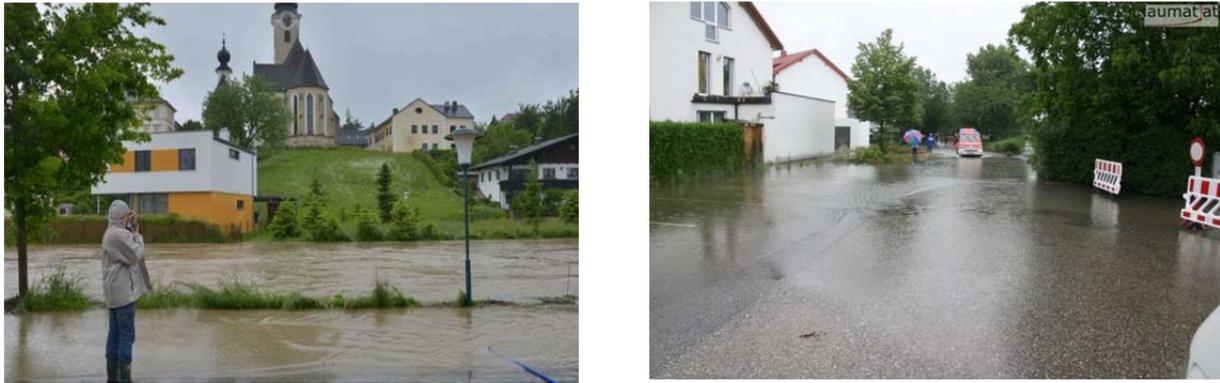
In der Gemeinde Wartberg an der Krems kam es, im Ortsbereich (Fkm 42.5 bis 35.90) oberhalb der Kremsbrücke, stellenweise zu Flutungen des Ortsgebietes (Abbildung 6-72 – links), wobei rund 40 Wohnobjekte betroffen waren. Bei Fkm 35.90 entstanden durch das Hochwasser massive Uferschäden, sodass ein Betriebsweg nicht mehr benutzbar war (Abbildung 6-73).

Abbildung 6-72: Links: Wartberg an der Krens (Quelle: nachrichten.at); Rechts: Ausuferungen in der Gemeinde Ansfelden (Quelle: laumat.at)

Die Gemeinde Ansfelden war ebenfalls von Hochwasser durch die Krens betroffen (Abbildung 6-72 – rechts). Im Bereich Kremsdorf waren massiven Schäden zu beobachten. Es wurden 7 Wohnobjekte sowie wichtige Straßenzüge in Mitleidenschaft gezogen und überschwemmt. Infrastrukturleitungen (Strom und Wasserversorgungshauptleitungen) wurden über längere Strecken ausgespült. Die abschüssig verlaufende Straße samt Infrastruktur wurde durch das Hochwasser ausgeschwemmt.

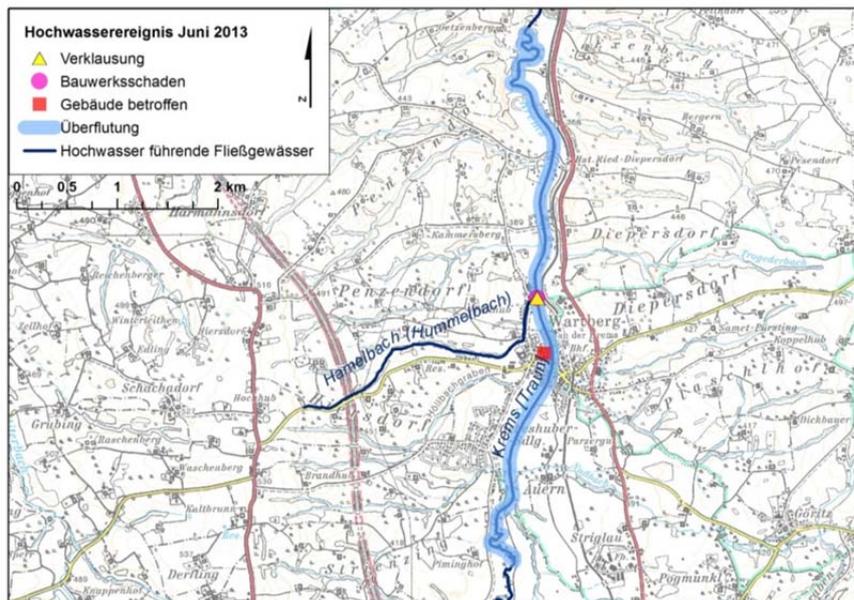
Abbildung 6-73: Kartierung der Ausuferungen entlang der Krens (Quelle: IWHW)

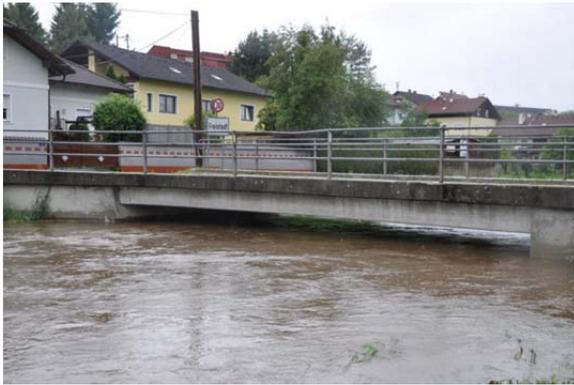
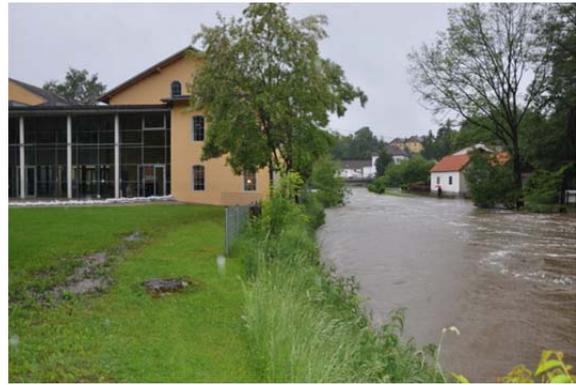
In Freistadt wurde durch die Hochwasser führende Feldaist, bei Fkm 34.00 bis 32.00 die Zufahrtsstraße zu mehreren Wohnhäusern gesperrt. Die sich in diesem Bereich befindende Brücke wurde durch die Feldaist und einen größeren Zubringer überströmt (Abbildung 6-74 – links).

In Pregarten wurden aufgrund der geringen hydraulischen Leistungsfähigkeit der Feldaist in diesem Bereich (Fkm 9.00) das Kulturzentrum Brückenmühle sowie weitere 3 Wohnobjekte geflutet (Abbildung 6-74 – rechts). Im Joseftal wurde durch die Hochwasser führende Aist bei Fkm 10.30 im Abschnitt der Firma Merckens der Weg auf einer Länge von rund 150 lfm weggerissen.

Abbildung 6-74: Links: Die Feldaist bei Freistadt (Quelle: meinbezirk.at); Rechts: bei der Bruckmühle in Pregarten (Quelle: meinbezirk.at)

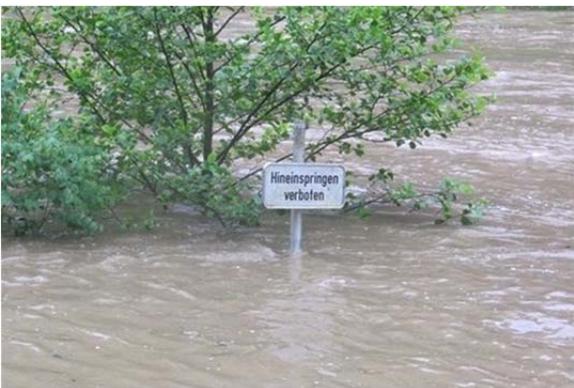
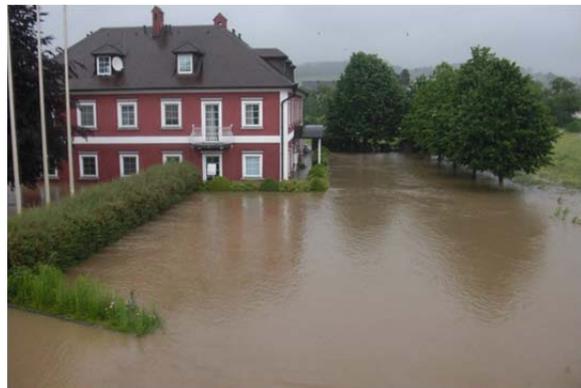
Weiter flussab kam es in der Gemeinde Schwertberg (Fkm 7.00 bis 3.00) in den Ortsteilen Aisting und Furth am rechten Ufer zu Ausuferungen (Abbildung 6-75 – rechts). Dabei wurden 9 Wohnobjekte teilweise bis zum Erdgeschoss und das Feuerwehrhaus in Furth überflutet. In weiterer Folge bahnte sich das ausgeuferte Wasser seine Wege entlang des luftseitigen Dammfußes des Aistbegleitdammes. Flussauf des Ortgebietes von Schwertberg wurde weiters das Freizeitgelände überschwemmt (Abbildung 6-75 – links).

Abbildung 6-75: Links: Die Aist beim Freizeitgelände in Schwertberg (Quelle: meinbezirk.at); Rechts: Ortschaft Furth im Juni 2013 (Quelle: meinbezirk.at)

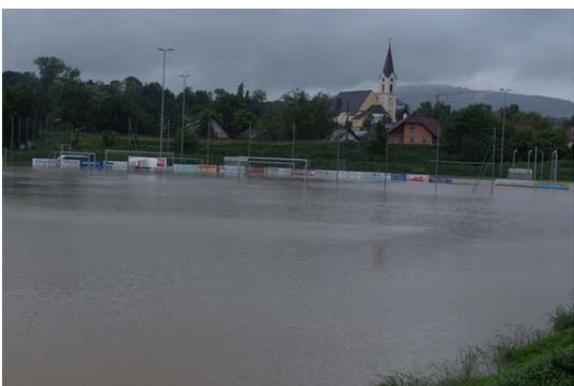
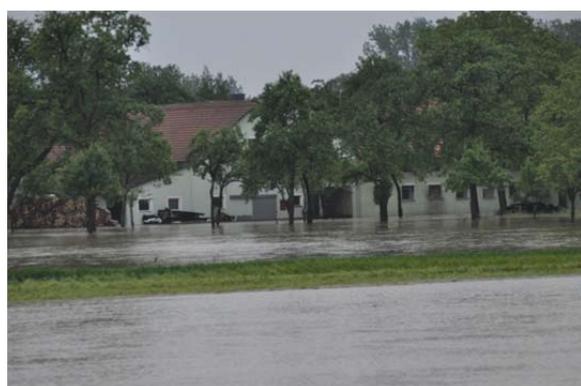
An der Gusen war ebenfalls in der Gemeinde St. Georgen an der Gusen (Fkm 8.00 bis 6.50) Flutungen von Teilen des Ortsgebietes zu beobachten. Insbesondere im Bereich der Wimmingerbrücke (Ortsteil Wimming und Gries) waren unter anderem auch bedingt durch den Rückstau der Donau rund 20 Wohnobjekte, sowie Infrastruktureinrichtungen wie zum Beispiel der Sportplatz überschwemmt (Abbildung 6-76 – links). Die Ortskanalisation musste wegen des Rückstaus für einige Tage stillgelegt werden.

In Langenstein trat die Gusen bei Fkm 4.20 ebenfalls über die Ufer. Dabei waren Überflutungen von Straßen sowie von Wohnobjekten zu verzeichnen (Abbildung 6-76 – rechts). In der Abbildung 6-80 und Abbildung 6-77 sieht man die vom Hochwasser der Gusen aber vor allem vom Hochwasser der Donau betroffene Gemeinde Langenstein.

Abbildung 6-76: Links: Sportanlage in St. Georgen an der Gusen (Quelle: stgeorgen4222.spoe.at); Rechts: Langenstein in der Ortschaft Gusen (Quelle: flickr.com)

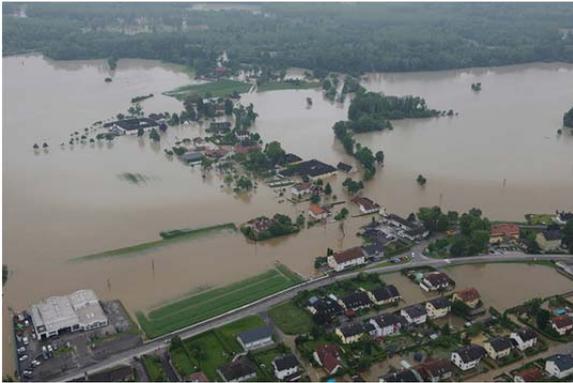
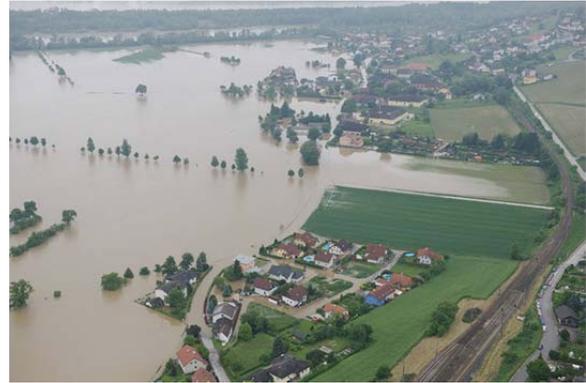
Abbildung 6-77: Links/Rechts: Hochwasser in Langenstein bedingt durch die Gusen und die Donau; (Quelle: st-georgen-gusen.at)

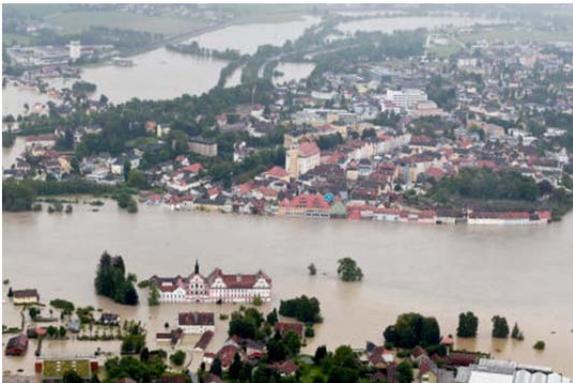
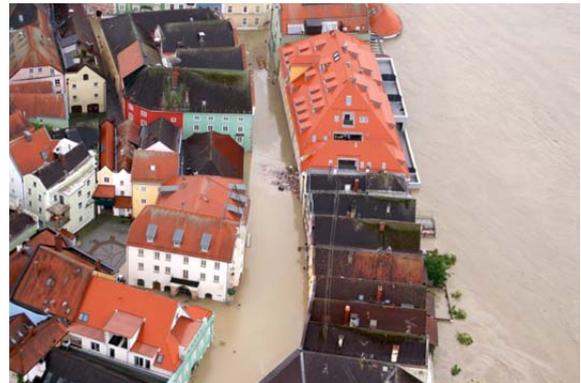
Wie in der Abbildung 6-78, Abbildung 6-79 und Abbildung 6-81 zu sehen ist kam es am Inn bei Fkm 16.20 in der Gemeinde Schärding am Montag, den 03. 06. durch die enormen Wassermassen zu einer Überschreitung des Hochwasserschutzes. Dadurch wurde das Pumpwerk beschädigt und weiters waren durch die Überflutungen 100 Wohnhäuser sowie 20 Wirtschaftsbetriebe betroffen. Aus diesem Grund mussten 500 Personen evakuiert und in Notunterkünfte gebracht werden. In der Altstadt von Schärding waren die Häuser teilweise bis zum ersten Stock überflutet. Schulen und Kindergarten mussten mehrere Tage geschlossen bleiben. Ebenso kam es diesem Bereich zu Beschädigungen der Landes- und Gemeindestraßen sowie der Infrastruktureinrichtungen wie Abwasserkanalisation und Regenwasserkanälen. In St. Florian am Inn waren durch den Hochwasser führenden Inn bei Fkm 18 fünf Wohnhäusern betroffen. Im Weiteren wurde in diesem Bereich der Radweg entlang des Inn zerstört

Abbildung 6-78: Links: Schärding am Inn (Quelle: heute.at); Rechts: Die Innenstadt unter Wasser (meinbezirk.at)

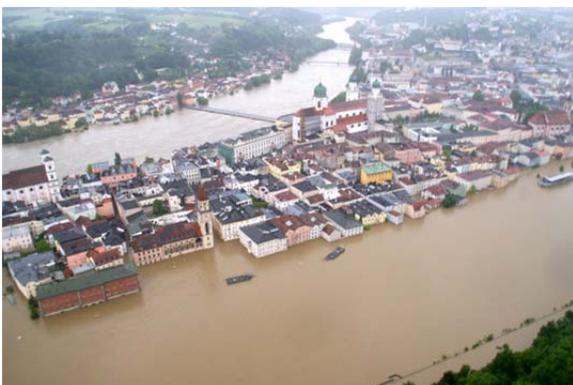
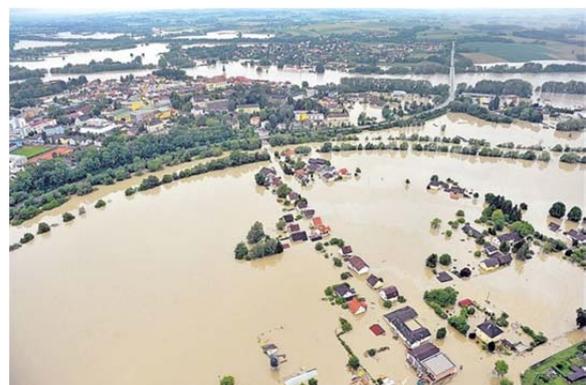
Abbildung 6-79: Links: Der Stadtkern von Schärding (Quelle: meinbezirk.at); Rechts: Schärding am Montag, den 02.06.2013 (Quelle: derstandard.at)

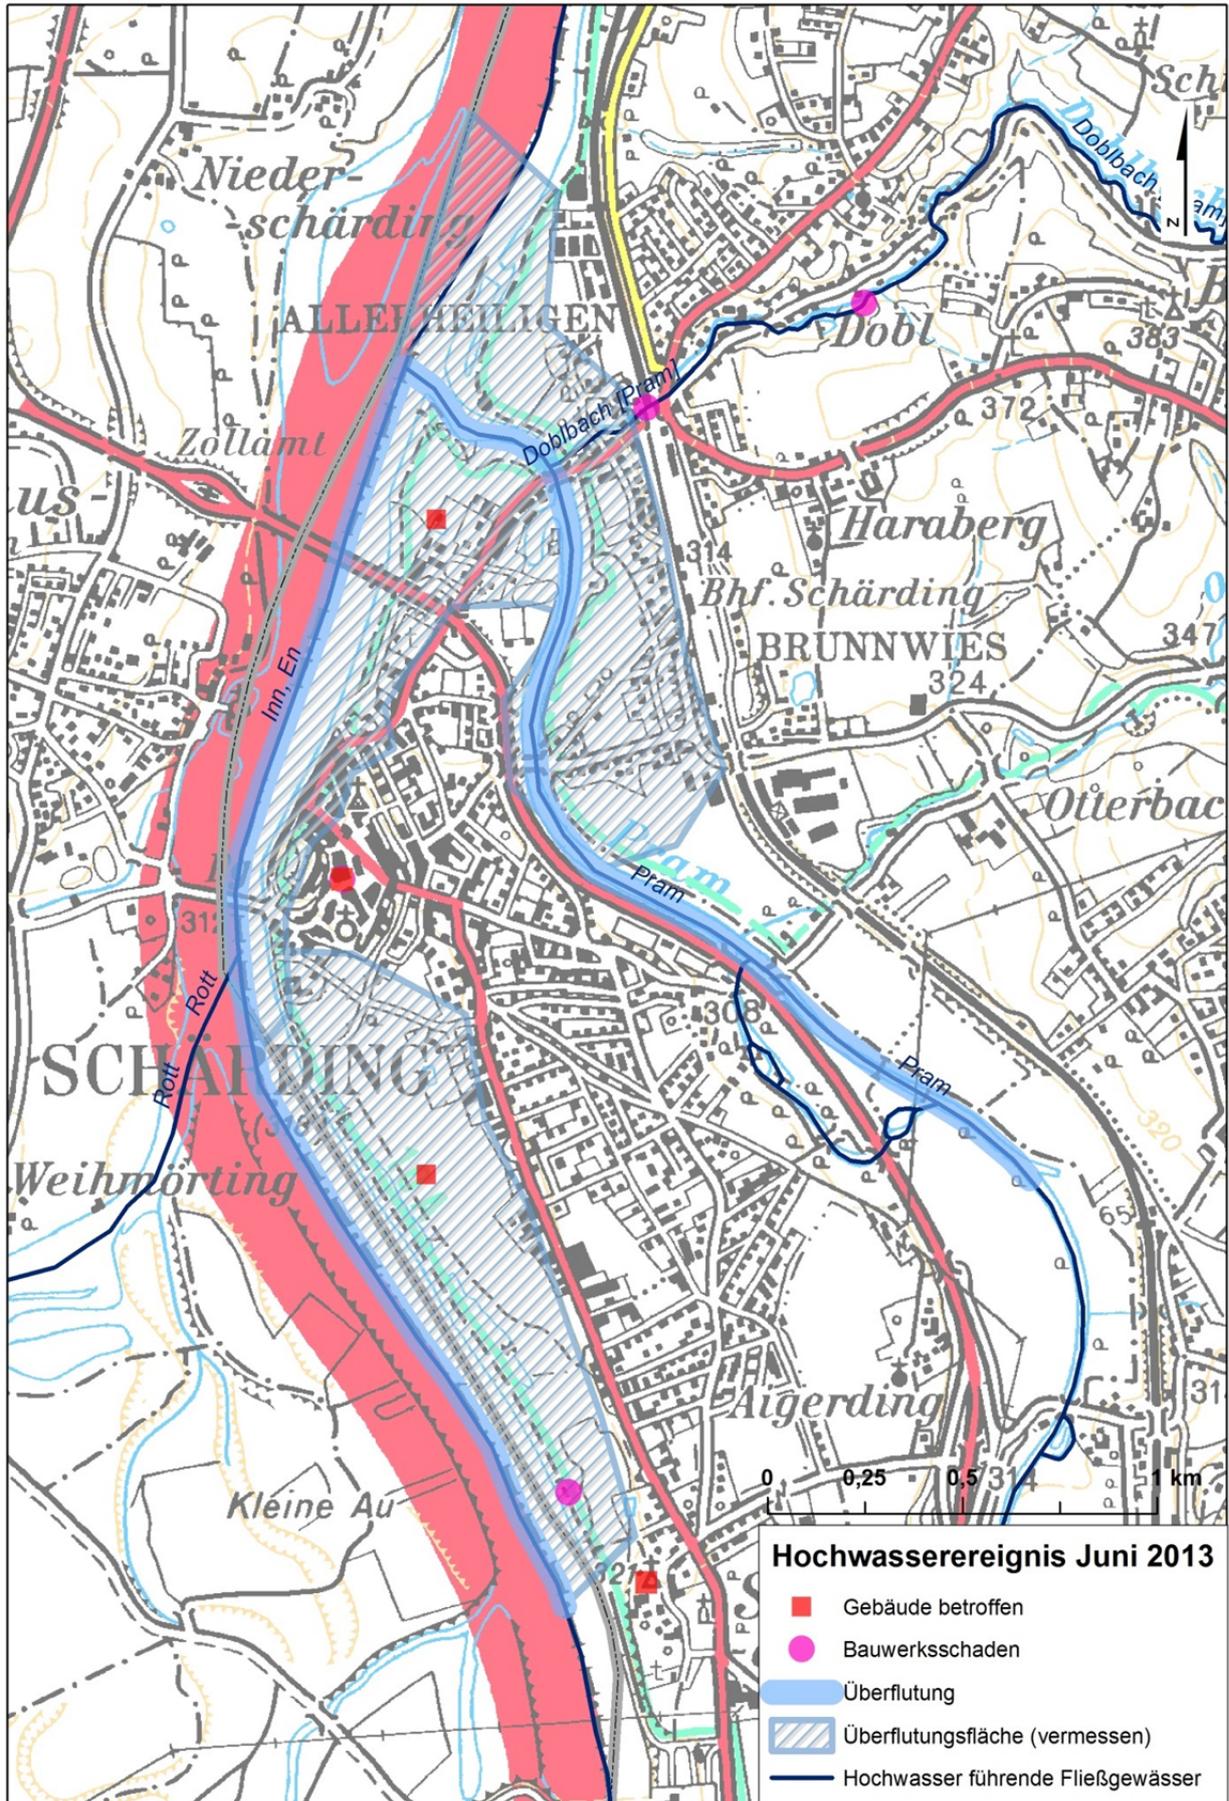
Abbildung 6-81: Überflutungsfläche im Gemeindegebiet Schärding (Quelle: IWHW)

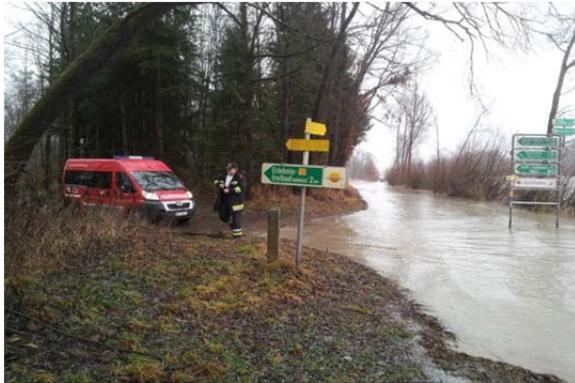
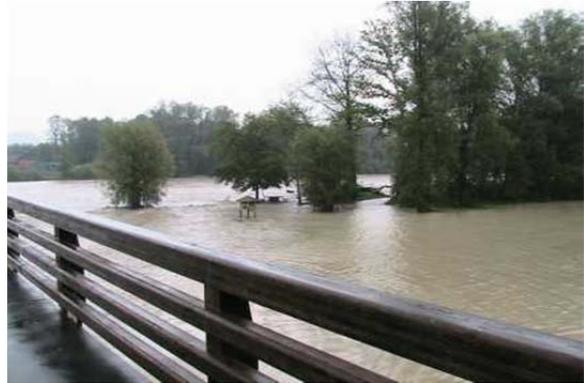
An der Salzach, bei Fkm 32.00 bis 23.06 wurde in der Gemeinde Ostermiething durch das Hochwasser die Dammkrone des Ettenauer Hochwasserschutzdammes abgetragen (Abbildung 6-82). Dadurch kam zur Überflutung von 30 Wohnhäusern sowie zur Zerstörung von 3 Dammüberfahrten. Ebenso wurde die Ettenauer Landesstraße teilweise unterspült und abgetragen (Abbildung 6-84).

Abbildung 6-82: Links: Beim Ettenauer Hochwasserschutzdamm (Quelle: ff-ostermiething.at); Rechts: Der überströmte Schutzdamm (Quelle: ff-ostermiething.at)

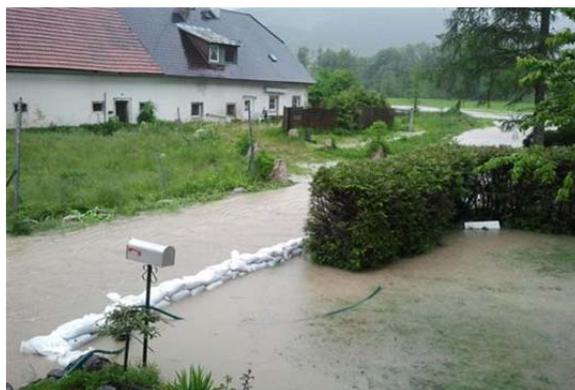
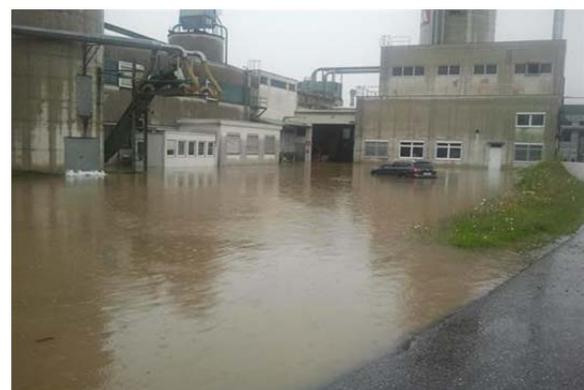
Entlang der Teichl, in der Gemeinde Spital am Pyhrn kam es von Fkm 24.00 bis 18.50 teilweise zu massiven Überflutungen. Dabei wurden rund 15-20 Wohnobjekte sowie Gewerbebetriebe und wichtige Straßenzüge überflutet und zum Teil sogar zerstört (Abbildung 6-83). Ebenso wurden der Güterweg Elbel-Pöllbauer auf einer Länge von ca. 300m bis 80cm tief weggespült.

Abbildung 6-83: Links: Ausuferung am Hammerherrenweg (Quelle: spital-pyhrn.at); Rechts: Firma Dana in Spital (Quelle: spital-pyhrn.at)

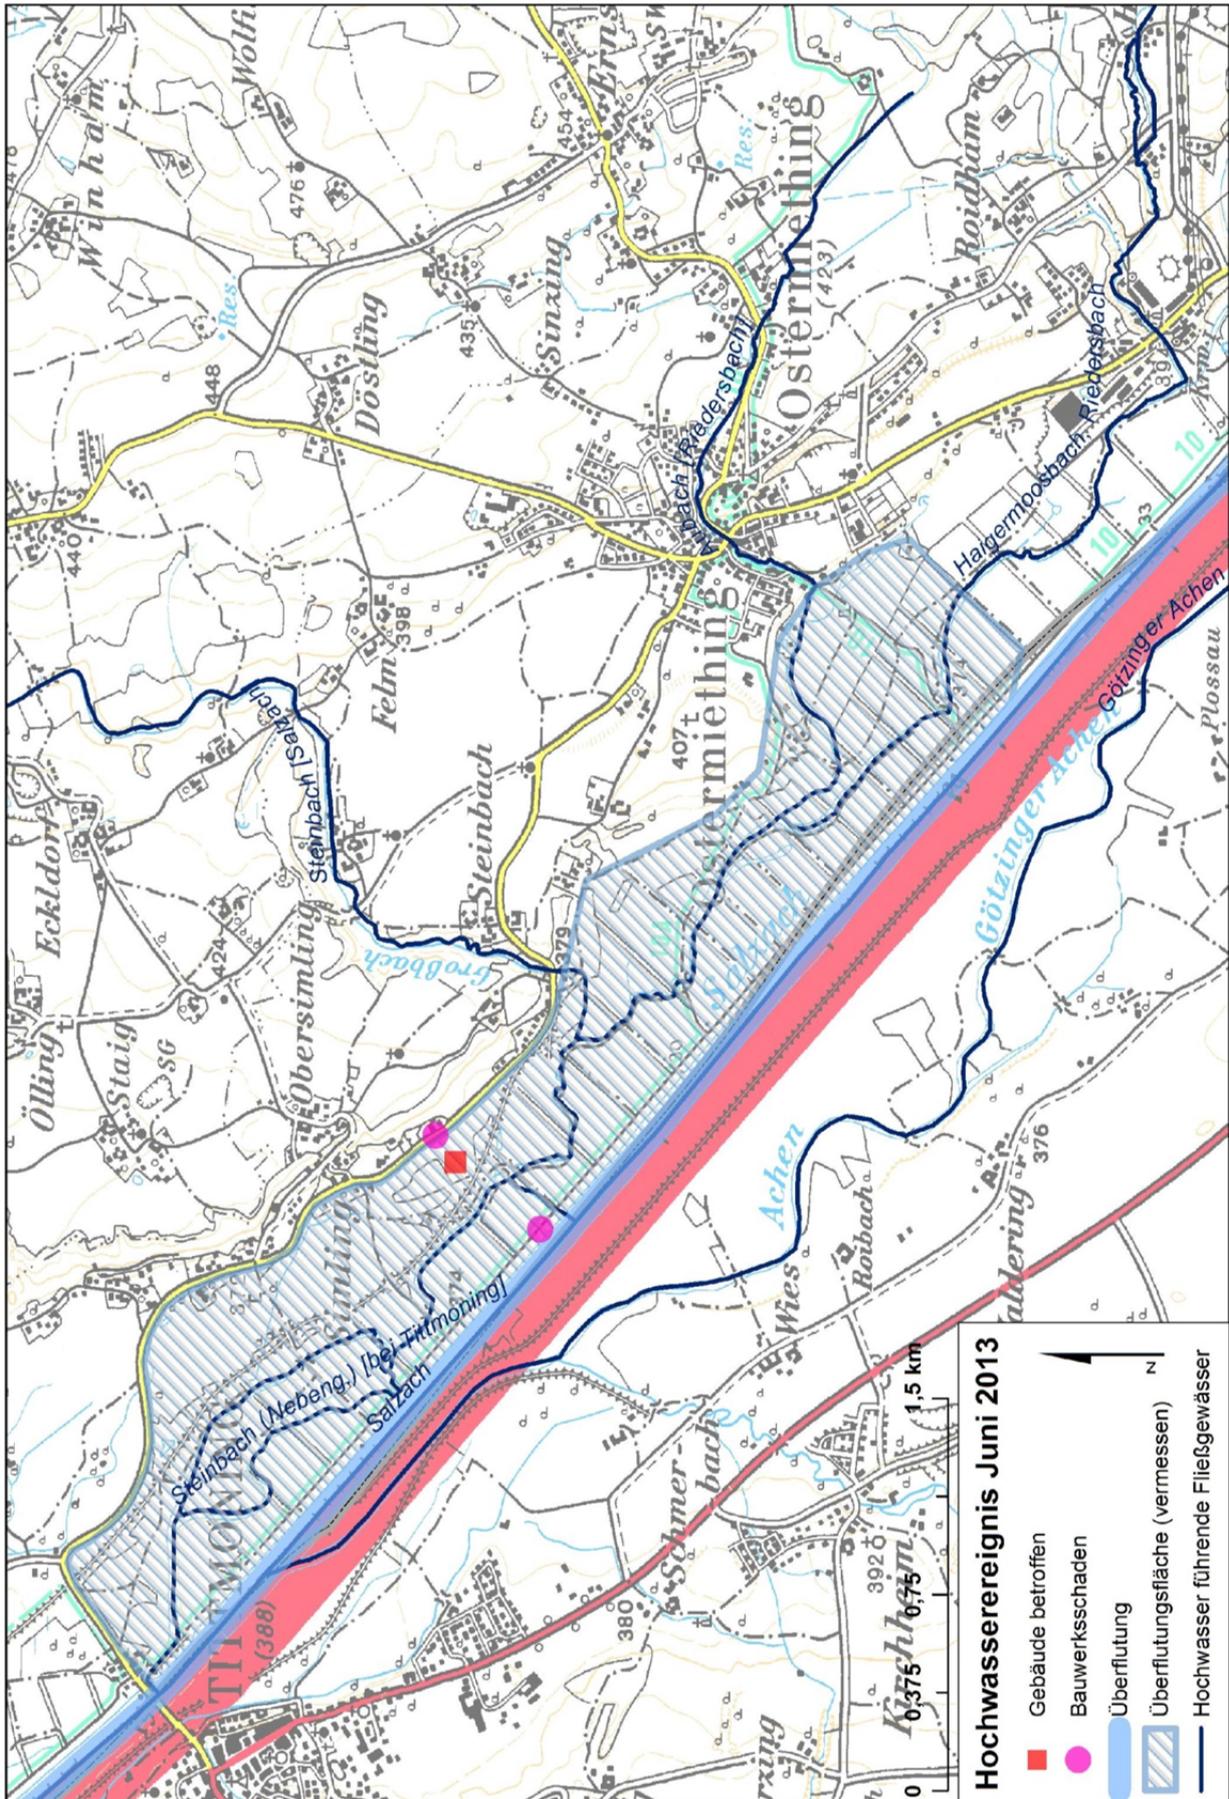
Abbildung 6-84: Kartierung der Ausuferungen an der Salzach (Quelle: IWHW)

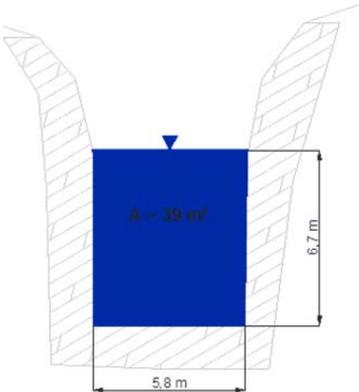
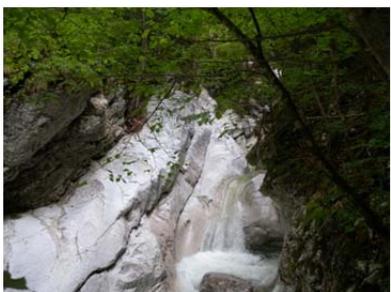
Der Abfluss wurde mit Referenzprofilen im Bereich oberhalb der Sperre (hm 18,05) bestimmt, da hier die Anschlagmarken deutlich zu sehen waren und es keine oder nur geringfügige Profiländerungen während des Ereignisses gab. Das Referenzprofil bei hm 24,8, welches durch einen Felskanal führt, weist eine Querschnittsfläche von 39 m<sup>2</sup> auf. Die Fließgeschwindigkeit wurde hier auf ~3 m/s geschätzt. Dies ergibt einen Spitzenabfluss von circa 117 m<sup>3</sup>/s. Für die Berechnung des Reinwasserabflusses wurde nach ONR 24802 (2011) ein Intensitätsfaktor von 1,3 für fluviatilen Feststofftransport eingesetzt. Daraus ergibt sich ein Spitzenabfluss von ~90 m<sup>3</sup>/s (Abbildung 6-85).

<b>Verortung</b>		
	Rindbach hm 24,8		
	<b>Leitprozess</b>		
	Fluviatiler Feststofftransport		
	<b>Sohlstruktur</b>		
	Abstürze und Becken		
	<b>Gerinneverlauf</b>		
	gewunden		
	<b>Abfluss (geschätzt)</b>		
	Rauigkeit	[m <sup>1/3</sup> /s]	35
	Abflusstiefe	[m]	6,7
	durchflossene Fläche	[m <sup>2</sup> ]	39
	mittlere Geschwindigkeit	[m/s]	3,0
	Abfluss <sub>Wasser+Geschiebe</sub>	[m <sup>3</sup> /s]	117
	Intensitätsfaktor (ON 24802)	[ - ]	1,3
	<b>Q<sub>Reinwasser</sub></b>	<b>[m<sup>3</sup>/s]</b>	<b>~90</b>
<b>Foto</b>

Abbildung 6-85: Referenzprofil bei hm hm 24,8 (Quelle: IAN Report 155)

Die weiteren Referenzprofile können im Bericht IAN Report 155 - Ereignisdokumentation 2013 nachgelesen werden. Die Abschätzung des Spitzenabflusses ergibt einen Wert zwischen 105 und 115 m<sup>3</sup>/s entlang des Gerinnes. Aufgrund des starken Geschiebetriebes wird ein Faktor von 1,3 eingesetzt. Demnach ergibt sich ein Reinwasserabfluss von 80 bis 90 m<sup>3</sup>/s. Die Abflussberechnung an der Sperre ergibt ~95 m<sup>3</sup>/s. Da ein Großteil des Geschiebes hinter der Sperre abgelagert wurde muss hier von einem geringeren Geschiebeanteil ausgegangen werden. Bei einem Faktor von 1,1 ergibt sich ein Reinwasserabfluss von ~86 m<sup>3</sup>/s.

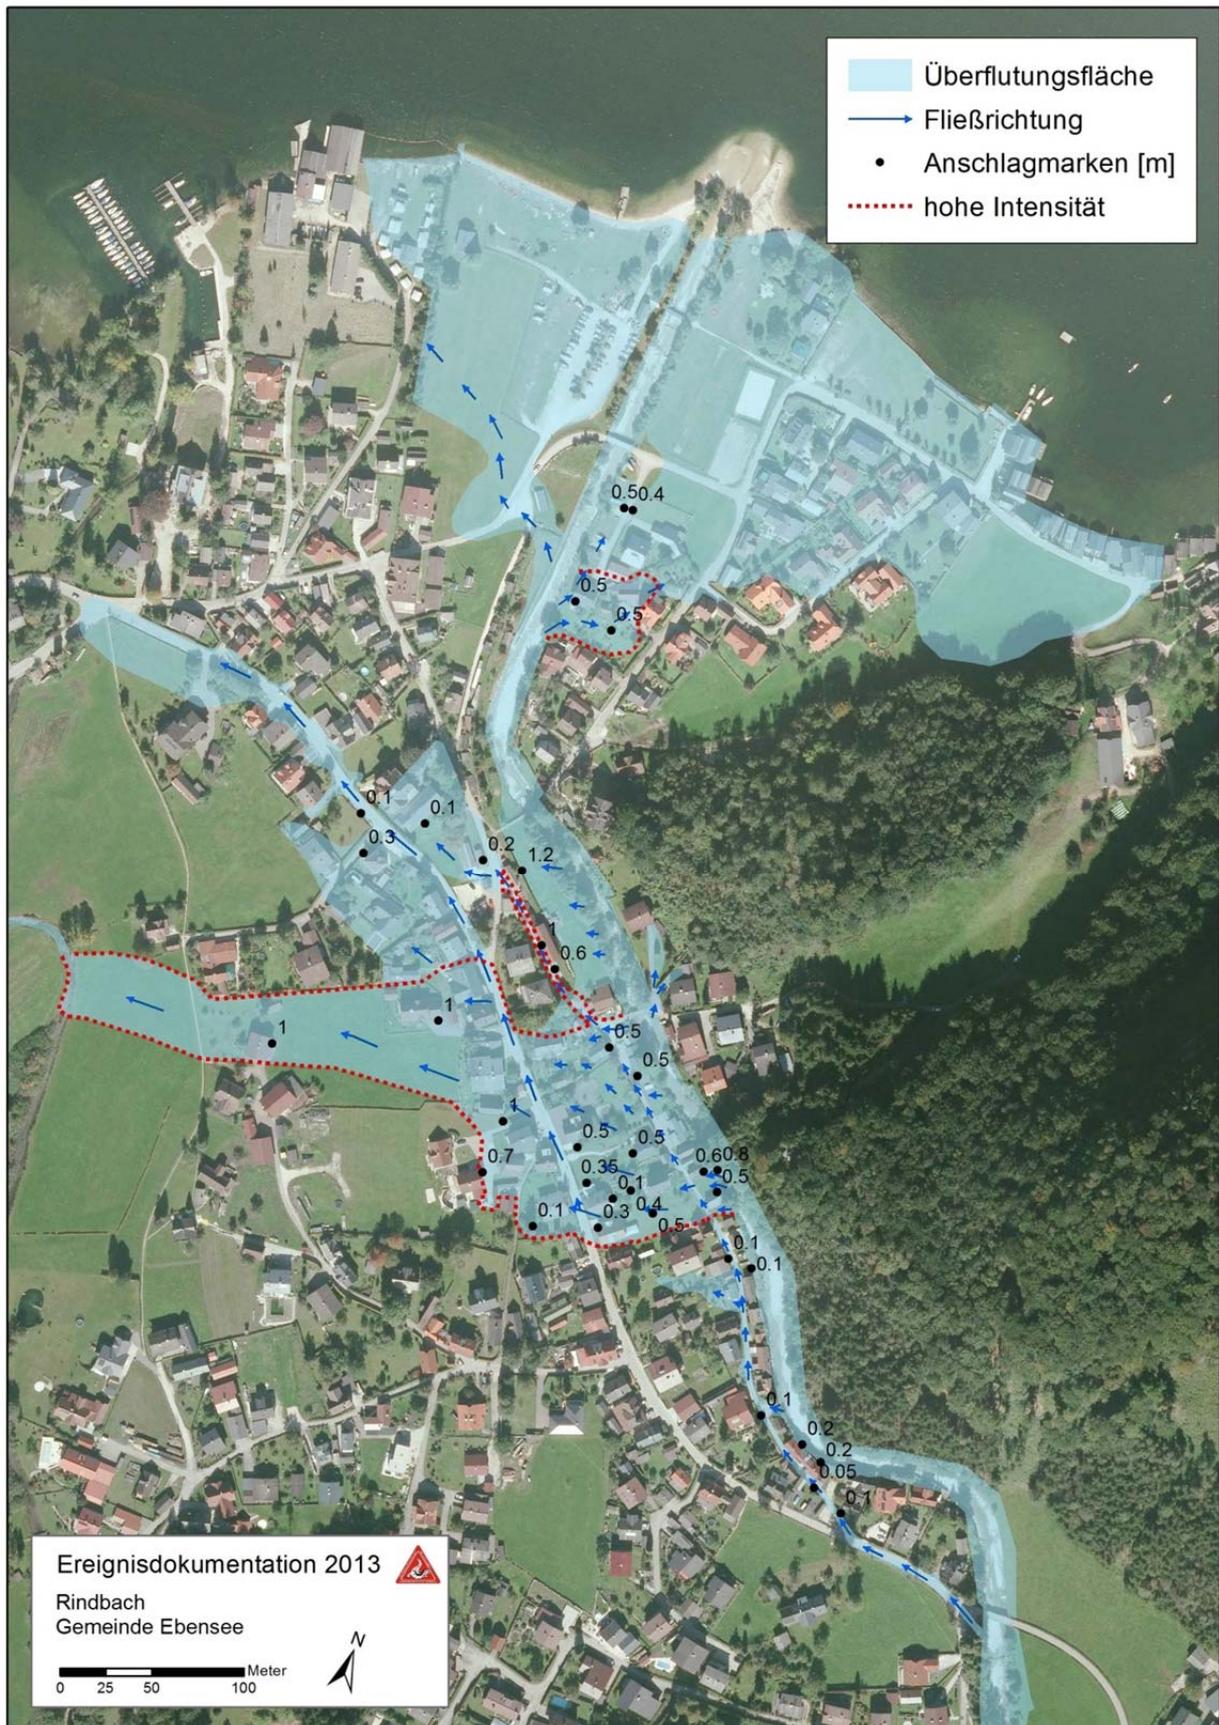
Der Rindbach liegt zur Gänze im Kompetenzbereich der Willdbach- und Lawinenverbauung und mündet im Gemeindegebiet von Ebensee am Südufer in den Traunsee. Laut Anrainerbefragungen kam es im Ortsteil Rindbach (Gemeinde Ebensee) in der Nacht von 01. Juni auf 02. Juni zu großflächigen Überflutungen im Siedlungsbereich. Der Rindbach trat linksufrig zwischen den Hütten bei dem Objekt "Hintere Rindbachstraße 18" über und floss Richtung Südwest durch die Häuser zur Rindbachstraße und von dort Richtung Schöffauweg. Laut AnrainerInnen wurde der Spitzenabfluss zwischen 00:00 und 01:00 MEZ erreicht. Der Abfluss über die hintere Rindbachstraße dauerte bis in die Mittagsstunden des 2. Juni an. Im Zuge der Ereignisdokumentation wurden im Hauptschadensraum des Rindbaches Überflutungsflächen, Fließwege sowie Anschlagmarken aufgenommen (Abbildung 6-86). Der Rindbach trat im oberen Bereich bei ~hm 6,20 aus (Hintere Rindbachstraße 18). Weiter bachabwärts (~hm 2,50) brach der Bach aufgrund von Anlandungen und Rückstau durch den Traunsee oberhalb der Strandbadstraße aus. Der gesamte Überflutungsfläche betrug ~ 13 Hektar (Quelle: IAN Report 155 – ED 2013). Besonders betroffen waren die hintere und die vordere Rindbachstraße zwischen hm 5,00 und hm 6,20 (in Abbildung 6-86 als hohe Intensität gekennzeichnet) sowie der zweite Ausbruch bei hm 2,50. Hier wurden Anschlagmarken an Objekten bis zu einem Meter gemessen (Quelle: IAN Report 155 – ED 2013).

Abbildung 6-86: Überflutungsflächen mit Anschlagmarken und Fließwegen Rindbach (Quelle: IAN Report 155)

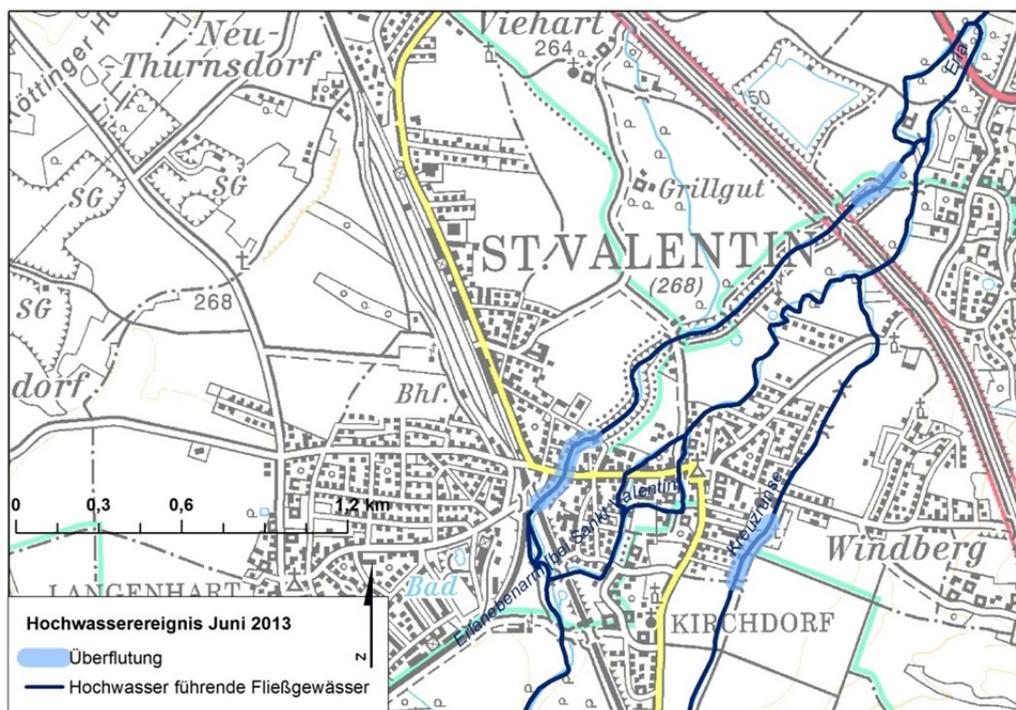
Der Erlabach in der Gemeinde St. Valentin trat im Stadtgebiet Kreuzrunse über die Ufer. Dabei musste der Damm teilweise mit Sandsäcken gesichert werden, um größere Ausuferungen zu vermeiden. Unterhalb der Autobahn kam es durch den Hochwasser führende Erlabach zu einer Überflutung der Restmülldeponie und des Schotterdeiches (Abbildung 6-87).

Abbildung 6-87: Kartierung der Ausuferungen in der Gemeinde St. Valentin (Quelle: IWHW)
