## 6.6.2 Traun

## 6.7 NIEDERÖSTERREICH

## 7 FESTSTOFFHAUSHALT UND FLUSSMORFOLOGIE

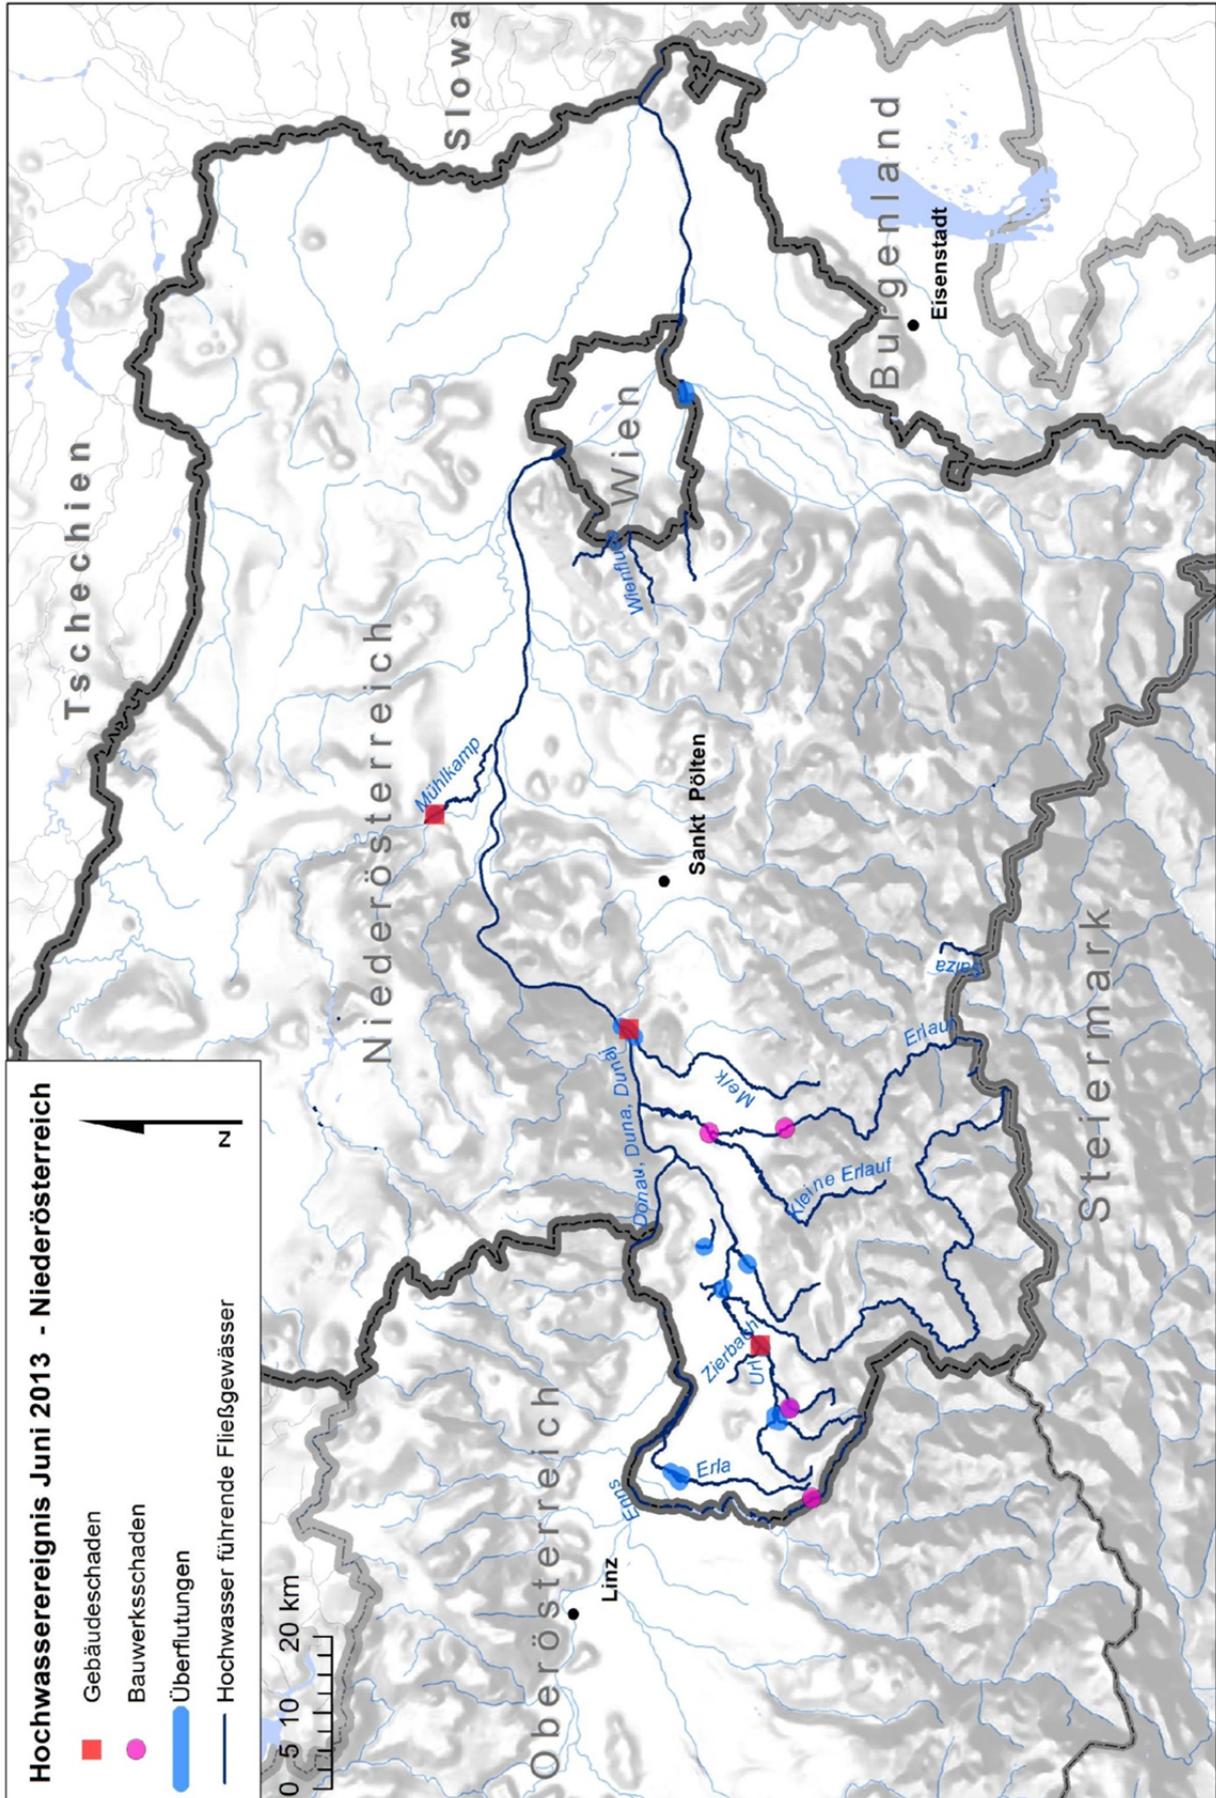
Abbildung 6-88: Übersichtskarte der betroffenen Flüsse beim Juni-Hochwasser in Niederösterreich (Quelle: IWHW)

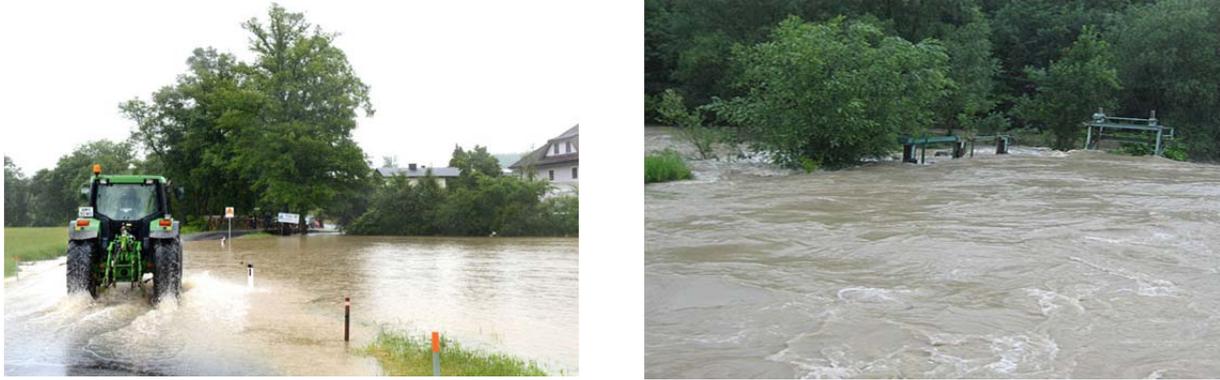
Die Kleine Ybbs uferte im Bereich von Waidhofen an der Ybbs aus und überflutete dabei zwei Keller von landwirtschaftlichen Betrieben sowie zwei Einfamilienhäuser. Es gab auch lokale Überflutungen der Straßen in und um Neuhofen (Abbildung 6-89 - links) (L91 zwischen Neuhofen und Krollendorf) – diese wurden stellenweise durch die Feuerwehr gesperrt.

In der Gemeinde St. Georgen am Ybbsfelde wurden die Bahnunterführungen durch den Seiseneggerbach überflutet (Abbildung 6-89 – rechts). Weiteres kam es dort zu Sperren einiger Landesstraßen (L6050 und L6110), die auf Grund der Ausuferungen nicht mehr befahrbar waren.

Abbildung 6-89: Links: Hochwasser in Neuhofen an der Ybbs (Quelle: nachrichten.at); Rechts: Die Ybbs zwischen St. Georgen und Ferschnitz (Quelle: Krone.at)

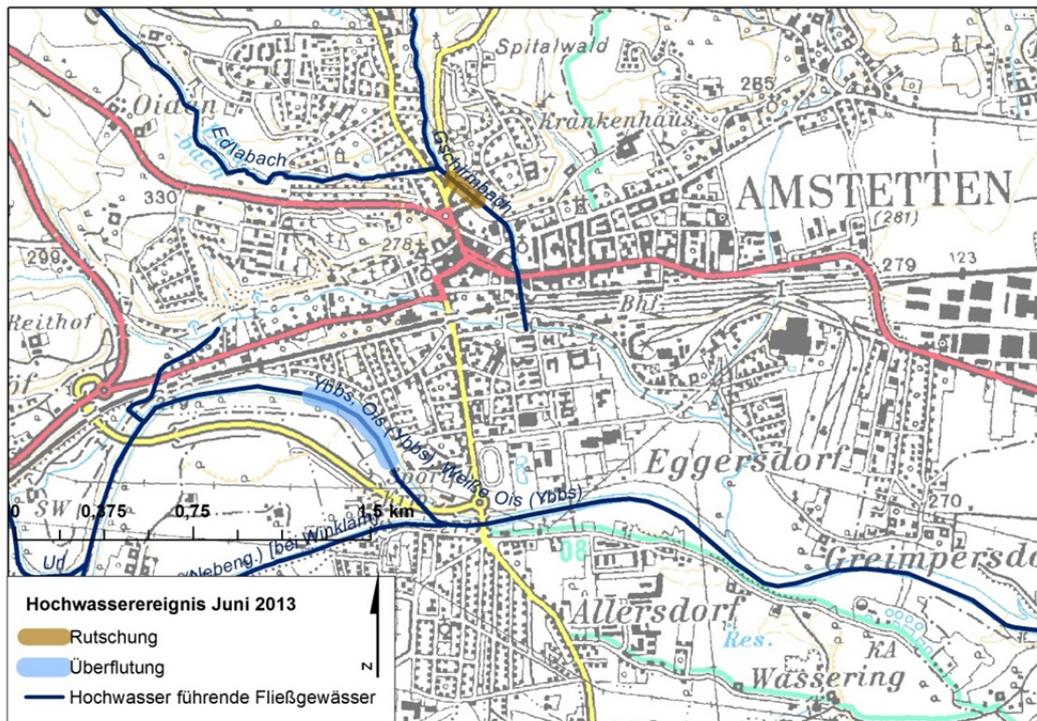
In der Gemeinde Amstetten waren durch die Ybbs kleinere Überflutungen zu verzeichnen, da der Gerinneausbau noch nicht fertiggestellt wurde (Abbildung 6-90). Im Bereich Waidahammer kam es ebenfalls zu kleineren lokalen Überflutungen durch den Zauchbach.

Abbildung 6-90: Ausuferungen an der Ybbs in Amstetten (Quelle: IWHW)

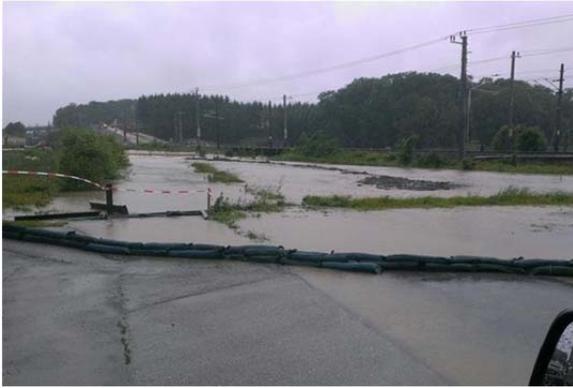
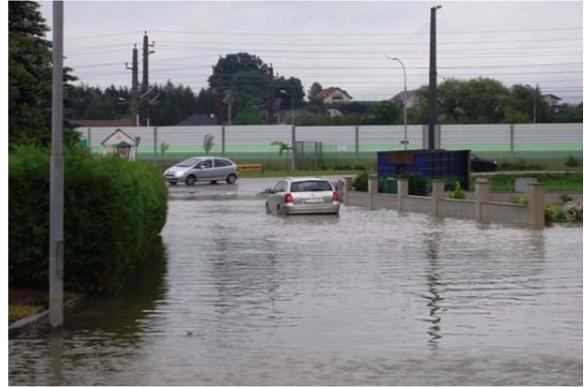
Am 02. Juni wurde die Gemeinde St. Peter/Au massiv durch die Url überflutet vor allem durch den Zauchbach. Wie in Abbildung 6-91 und Abbildung 6-92 ersichtlich, war davon hauptsächlich die Siedlung an der Bahn sowie das Betriebsgebiet von St. Peter betroffen.

Abbildung 6-91: Links: Siedlung an der Bahn in St. Peter/Au (Quelle: afk-stpeterau.at); Rechts: Betriebsgebiet in St. Peter/Au (Quelle: afk-stpeterau.at)

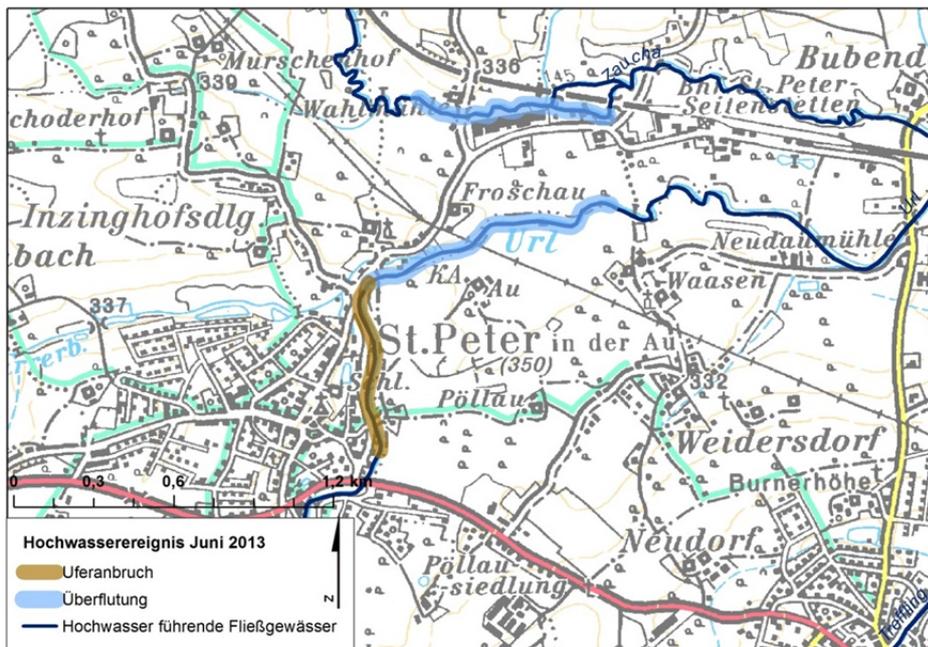
Abbildung 6-92: Kartierung der Ausuferungen der Url und des Zauchabaches (Quelle: IWHW)

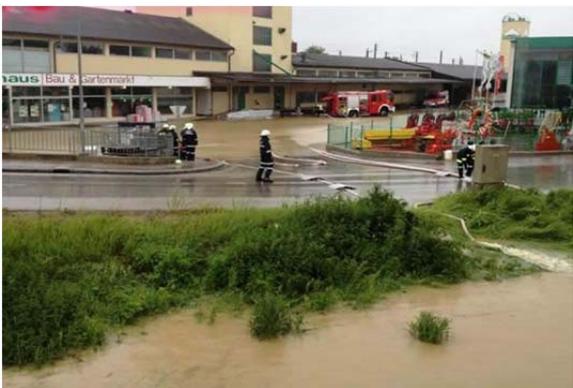
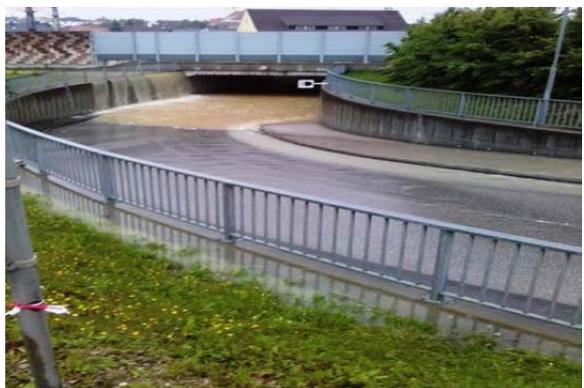
Die Gemeinde Aschach war ebenfalls massiv durch das Hochwasser an der Url betroffen (Abbildung 6-94). Sämtliche Unterführungen wurden wegen der enormen Wassermassen der Url geflutet (Abbildung 6-93). Der untere Markt wurde auch überschwemmt, jedoch kam es zu keinen größeren Schäden an Gebäuden. Schwer betroffen waren die Einzelhöfe in diesem Gebiet. Dort war der Wasserstand teilweise höher als beim Hochwasser 2002.

Abbildung 6-93: Links: Baumarkt in Aschbach (Quelle: ff-aschbach.at); Rechts: Unterführung im Markt Aschbach (Quelle: ff-aschbach.at)

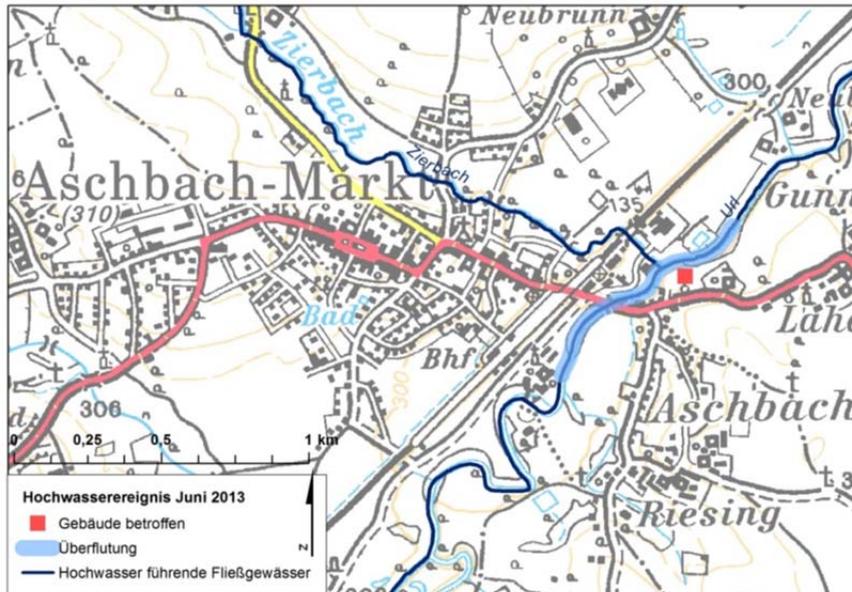
Abbildung 6-94: Kartierung der Ausuferungen entlang der Url in Aschbach (Quelle: IWHW)

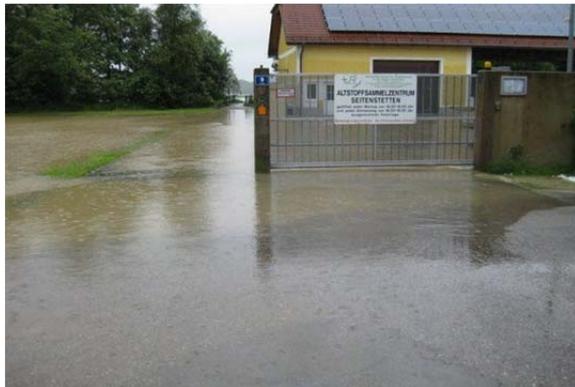
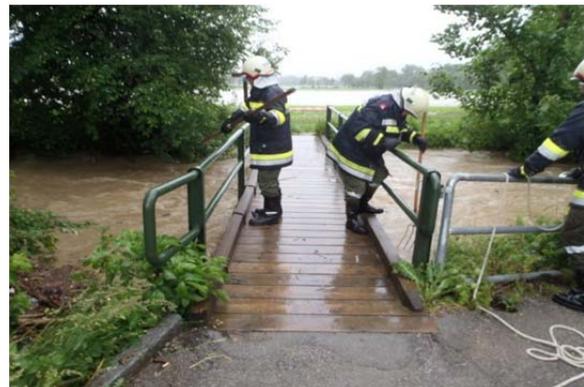
Wie in Abbildung 6-95 zu sehen ist, kam es am Sonntag den 02. Juni auch in der Gemeinde Seitenstetten zu Überflutungen entlang der Url. Das Altstoffsammelzentrum sowie landwirtschaftliche Flächen wurden dabei in Mitleidenschaft gezogen.

Abbildung 6-95: Links: Altstoffzentrum in Seitenstetten (Quelle: afk-stpeterau.at); Rechts: Die Url in Seitenstetten (Quelle: afk - stpeterau.at)

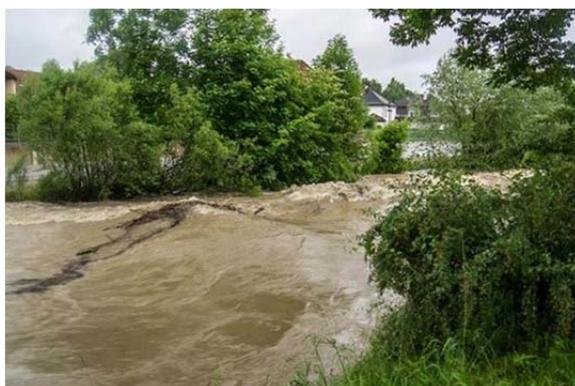
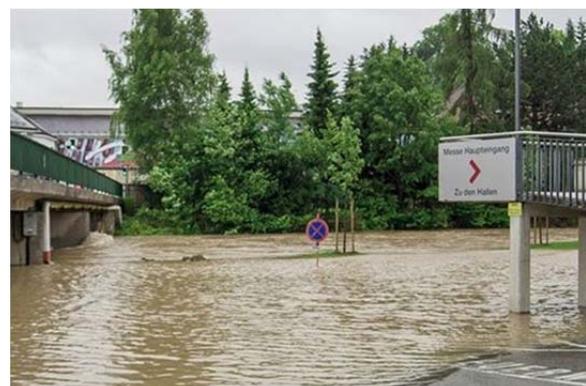
Am Sonntag den 02. Juni wurden in der Gemeinde Wieselburg entlang der kleinen Erlauf lokale Überflutungen (Abbildung 6-96 – links) gemeldet. Vor allem der Bereich, wo die Kleine Erlauf mit der Großen Erlauf zusammen treffen, kam es zu großflächigen Überschwemmungen (Abbildung 6-96 – rechts). In diesem Abschnitt kommt es bei Hochwasser immer wieder zu Überflutungen (ab ca. HQ<sub>4</sub> – Quelle: Landesregierung Niederösterreich).

Abbildung 6-96: Links: Kleine Erlauf in Wieselburg (Quelle: skywarn.at); Rechts: Wieselburg im Bereich Große/Kleine Erlauf (Quelle: skywarn.at)

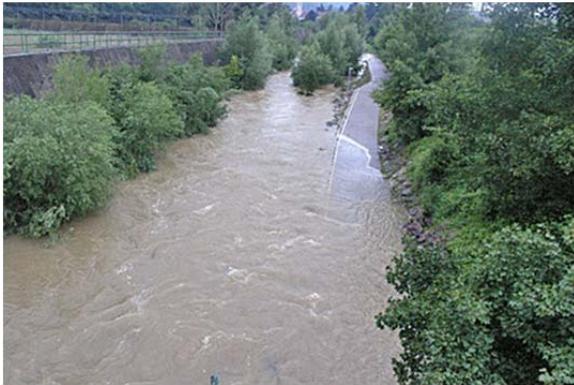
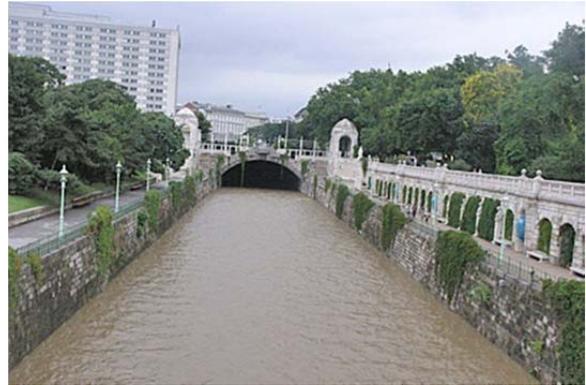
Auch der Wienfluss führte am Sonntag den 02.Juni 2013 Hochwasser. Der Radweg entlang des Wienflusses musste wegen der Wassermassen gesperrt werden, da dieser teilweise einige Meter unter Wasser stand. Der Beginn des Radwegs in Richtung Purkersdorf, an der Radwegbrücke, war nicht mehr passierbar (Abbildung 6-97).

Abbildung 6-97: Links: Der Wienfluss an der Grenze zu Niederösterreich (Quelle: diepresse.com); Rechts: Die Wien beim Stadtpark (Quelle: diepresse.com)

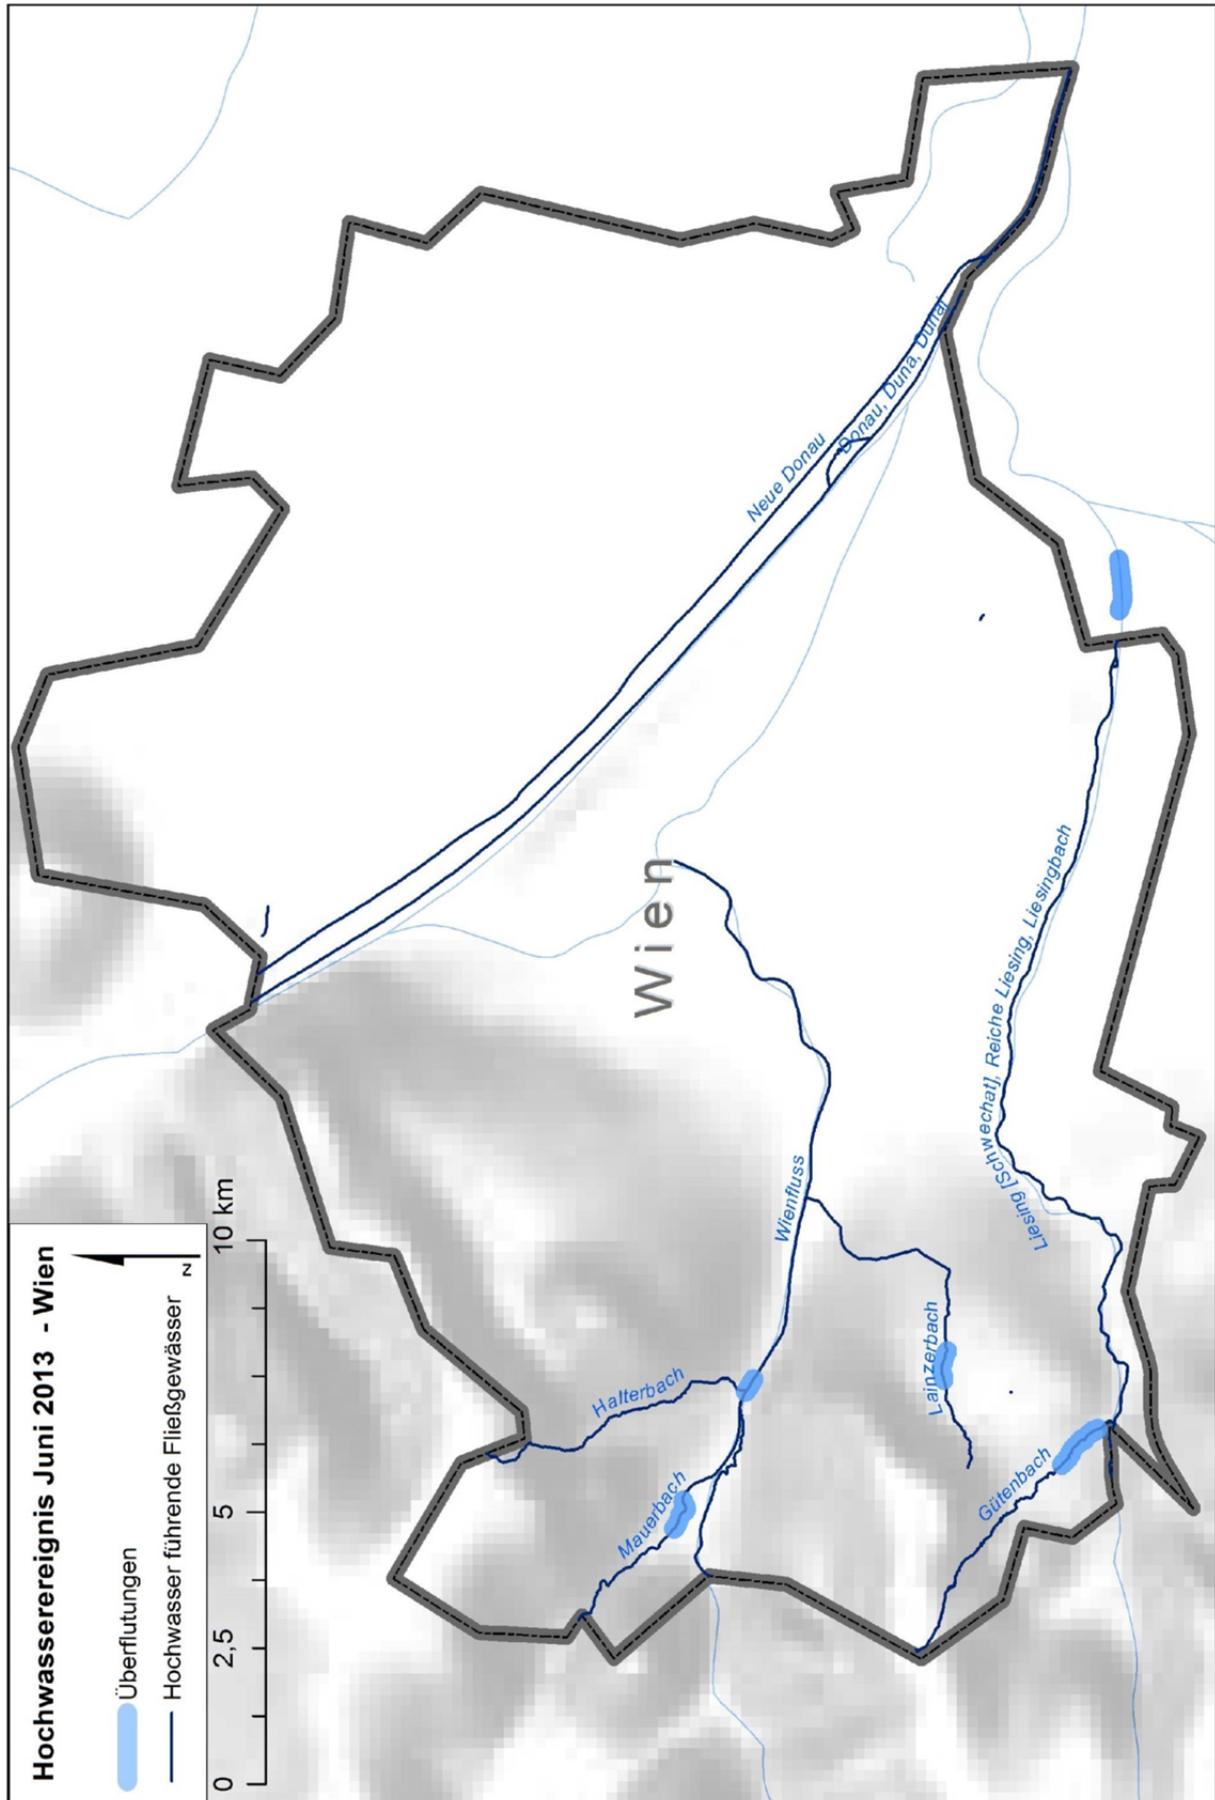
Abbildung 6-98: Übersicht über die betroffenen Flüsse in Wien (Quelle: IWHW)

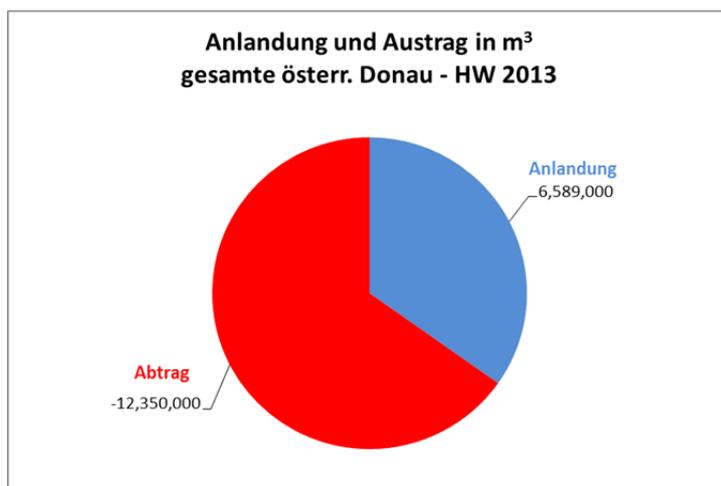
Fasst man die Anlandungs- und Abtragsbereiche für die österreichische Donau zusammen, so erkennt man, dass im Zeitraum des Hochwassers 2013 mehr Strecken Abtrag aufweisen (163 Str.-km; 53 %) als Anlandungen (143 Str.-km; 47 %) (Abbildung 7-1). Vergleicht man die Gesamtkubaturen so wird sichtbar, dass der Abtrag (-12.350.000 m<sup>3</sup>) deutlich stärker als die Anlandung (6.589.000 m<sup>3</sup>) war (Abbildung 7-2).

Abbildung 7-1: Anlandung und Austrag in m<sup>3</sup> für die österreichische Donau im Zuge des HW 2013

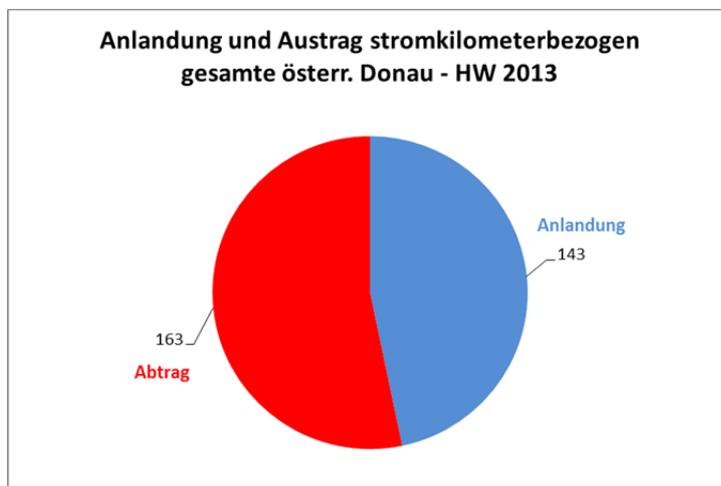
Abbildung 7-2: Anlandung und Austrag stromkilometerbezogen für die österreichische Donau im Zuge des HW 2013

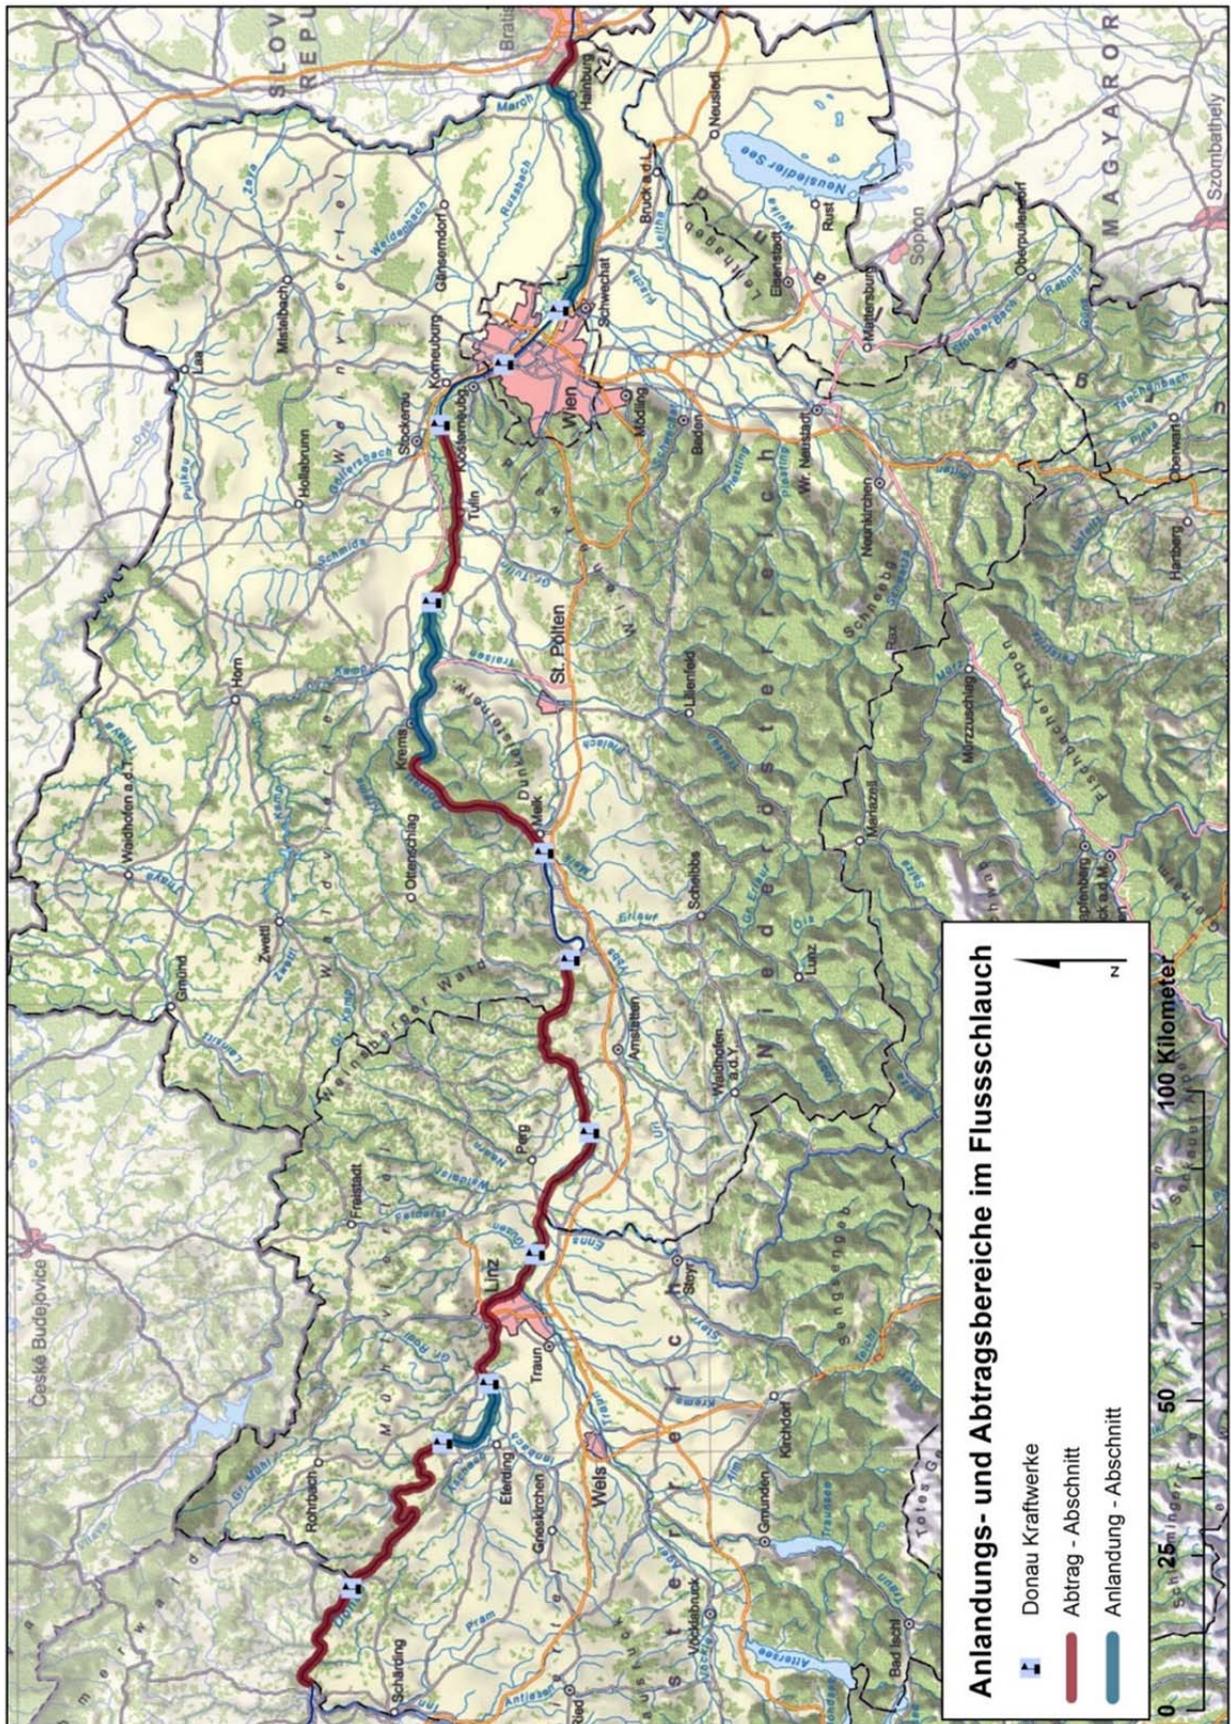
Bei Mittelung der Werte für die einzelnen Abschnitte wird dies ebenfalls deutlich (Abbildung 7-3). Diese Veränderungen der Stromsohle wirkten sich auch auf die gemessenen Wasserspiegellagen während des Hochwassers aus, welche zum Teil unter den erwarteten Berechnungsergebnissen lagen (LReg NÖ - Abt. Wasserwirtschaft, 2014).

Abbildung 7-3: Abtrags- und Anlandungsbereiche gesamte Donau - Abschnitte (IWHW, 2014)
