Ereignisdokumentation Lawinen

Jänner–Februar 2019

Autorinnen und Autoren: P. Siegele, C. Tollinger, M. Granig

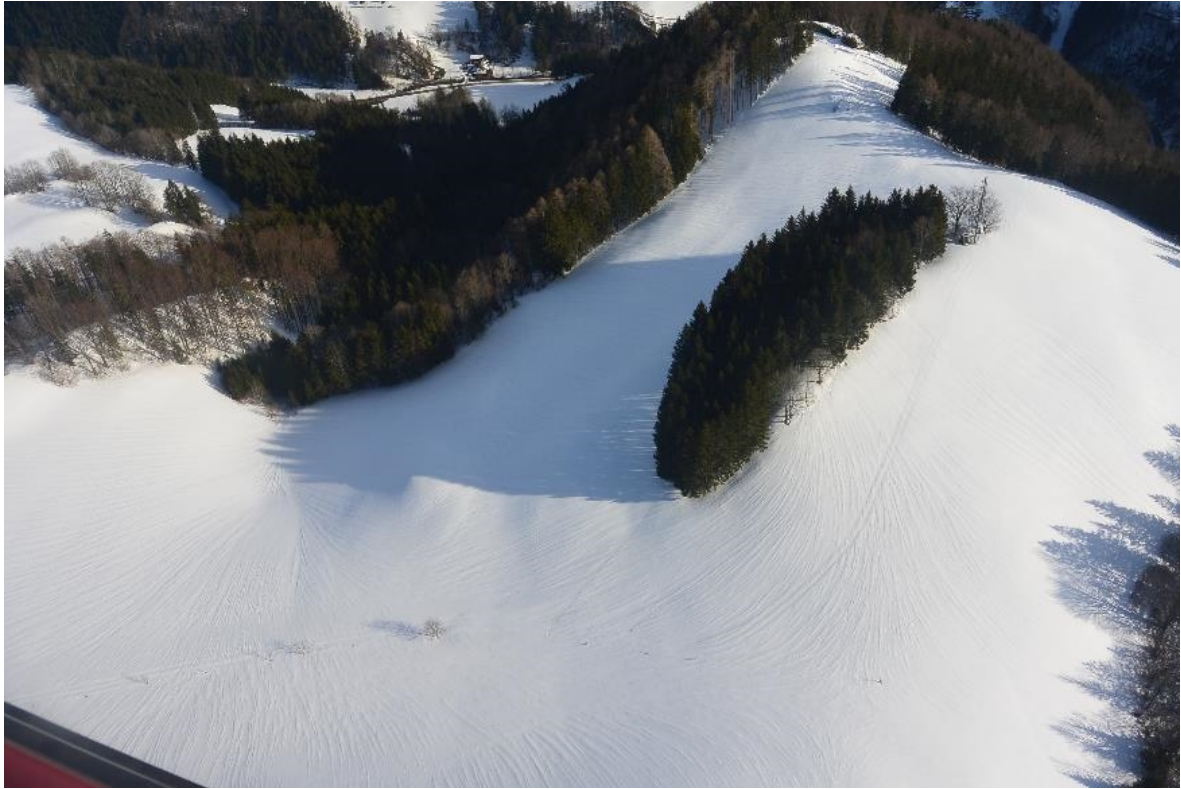
Der Regeneinfluss (Abbildung 6) in tieferen Lagen (bis ca. 800–900 m) war auf der Schneefläche deutlich in Form von Abflusssrillen erkennbar.

Abbildung 6: Regeneinfluss in tieferen Lagen (unterhalb von ca. 800–900 m SH)

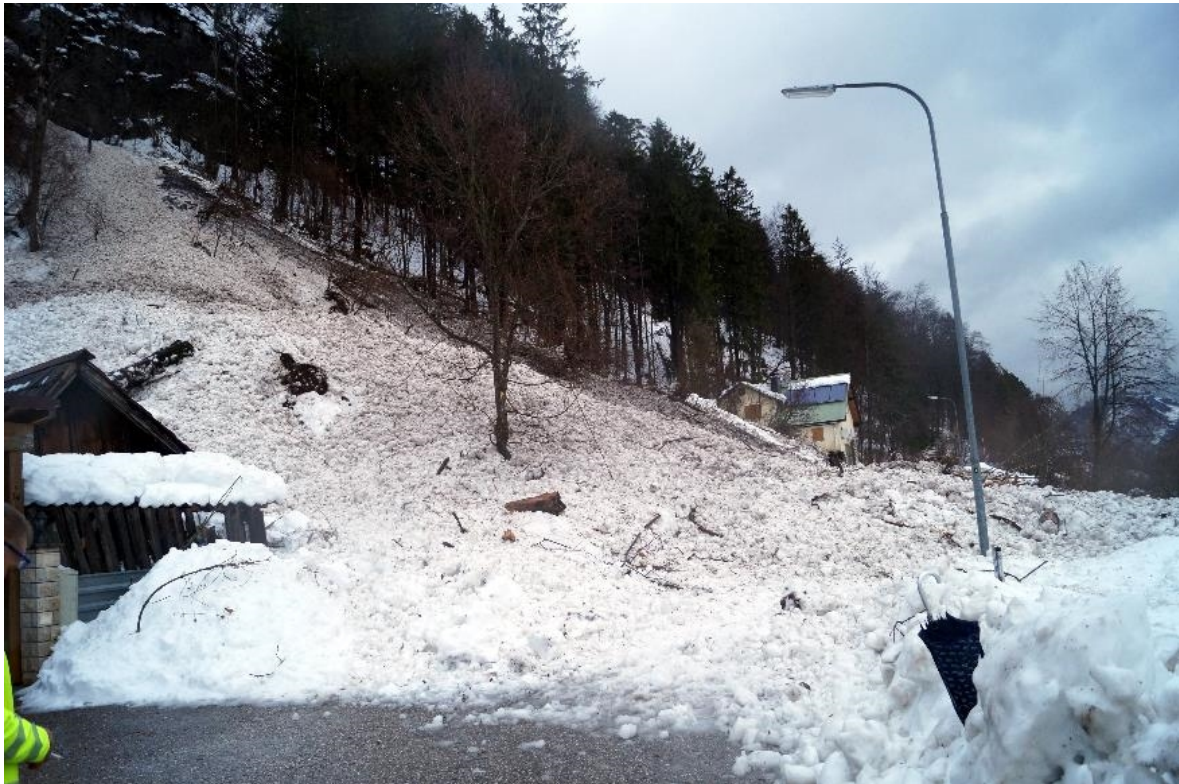
Starke Niederschläge sowie die Erwärmung mit Ansteigen der Schneefallgrenze auf bis zu 1000 m führten zu zahlreichen Lawinenabgängen im Bereich Wimmersberg in Ebensee. Eine dieser Lawinen ist die sogenannte Sportplatz-Lawine, deren Abgang eine Holzhütte am Hangfuß zerstörte (Abbildung 12).

Abbildung 12: Ablagerungskegel der Sportplatz-Lawine (Wimmersberg), Ebensee

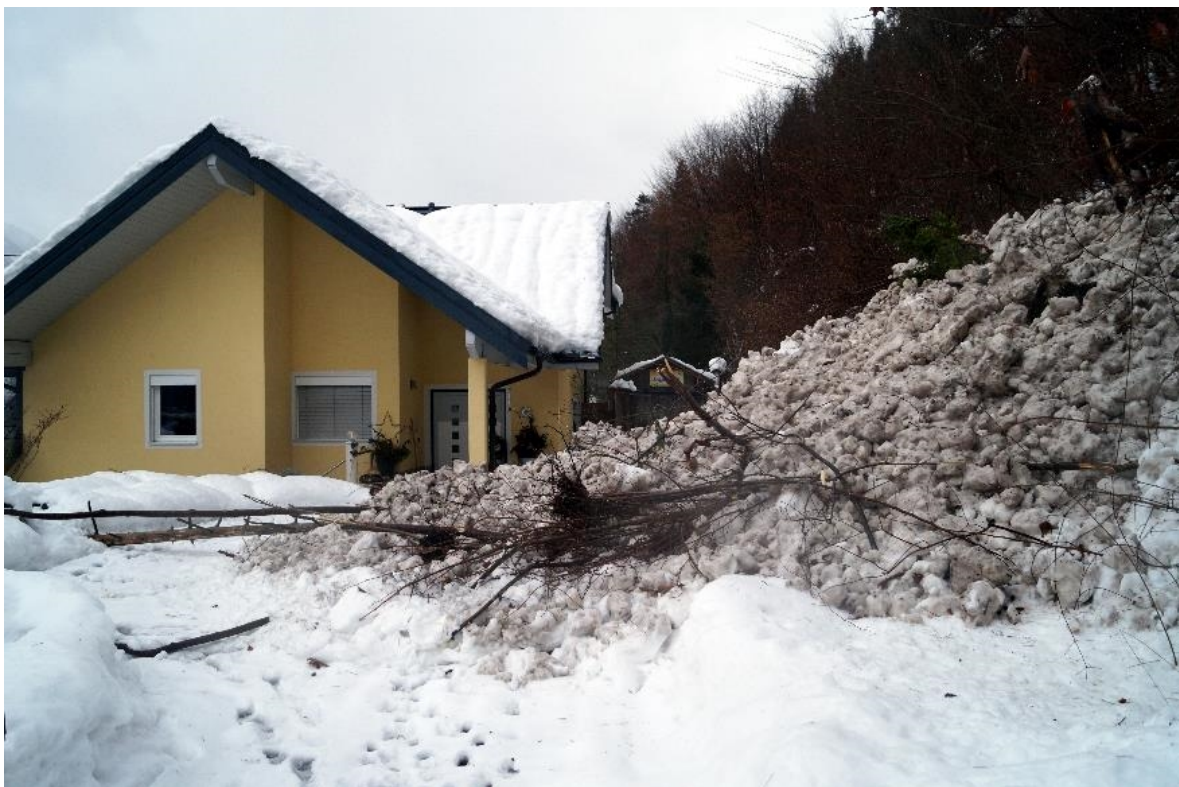
Die Ablagerungen der Weinzierler-Lawine in Ebensee verschütteten die Zufahrtsstraße sowie den unmittelbaren Eingangsbereich eines Wohngebäudes (Abbildung 13).

Abbildung 13: Ablagerungskegel der Weinzierler-Lawine (Wimmersberg), Ebensee

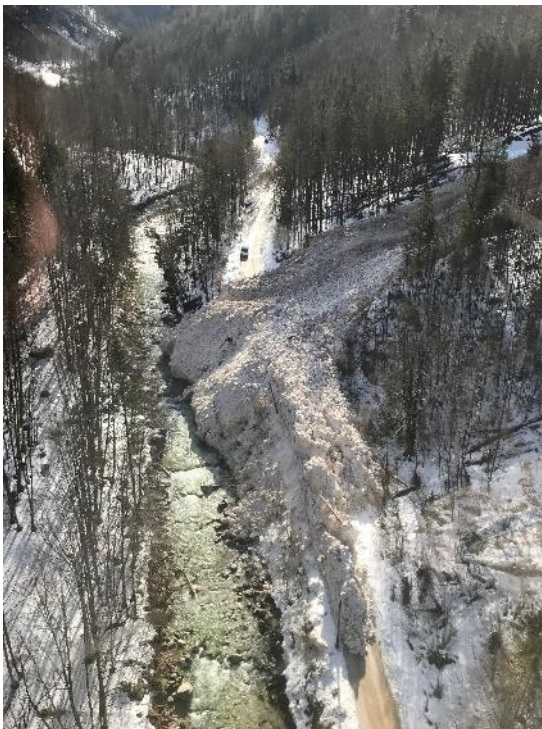
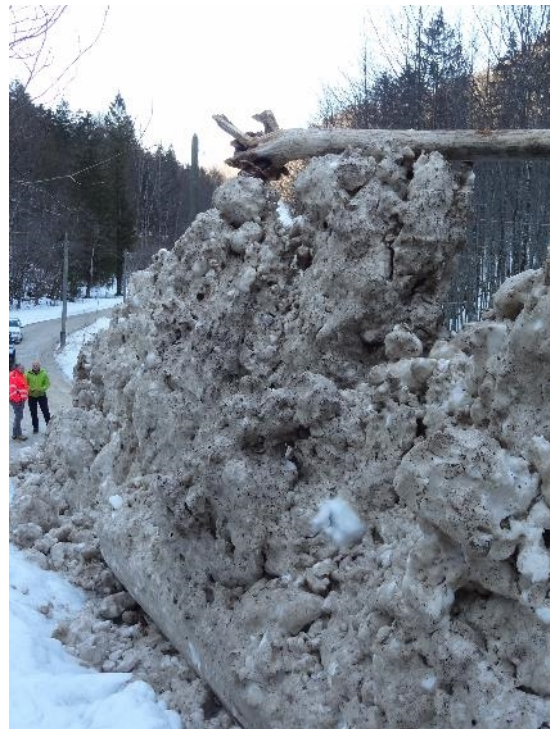
Bei der Messerer-Lawine in der Gemeinde Molln betrug die Anbruchmächtigkeit circa 1,2 bis 1,5 m. Da lediglich rund 2/3 des Anbruchgebietes abgegangen waren und sich im restlichen Anbruchgebiet an den Folgetagen mehrere Gleitschneerisse bildeten, wurde mit der Räumung der Straße zugewartet. Die Abbildung 15 zeigt den Lawinenkegel mit Ablagerungshöhen auf der Straße von bis zu 5,3 m.

Abbildung 15: Ablagerungen der Messerer-Lawine, Molln (Foto: LWK Molln)

(a) gesamter Ablagerungskegel

(b) Ablagerungshöhe des linken Lawinenarmes

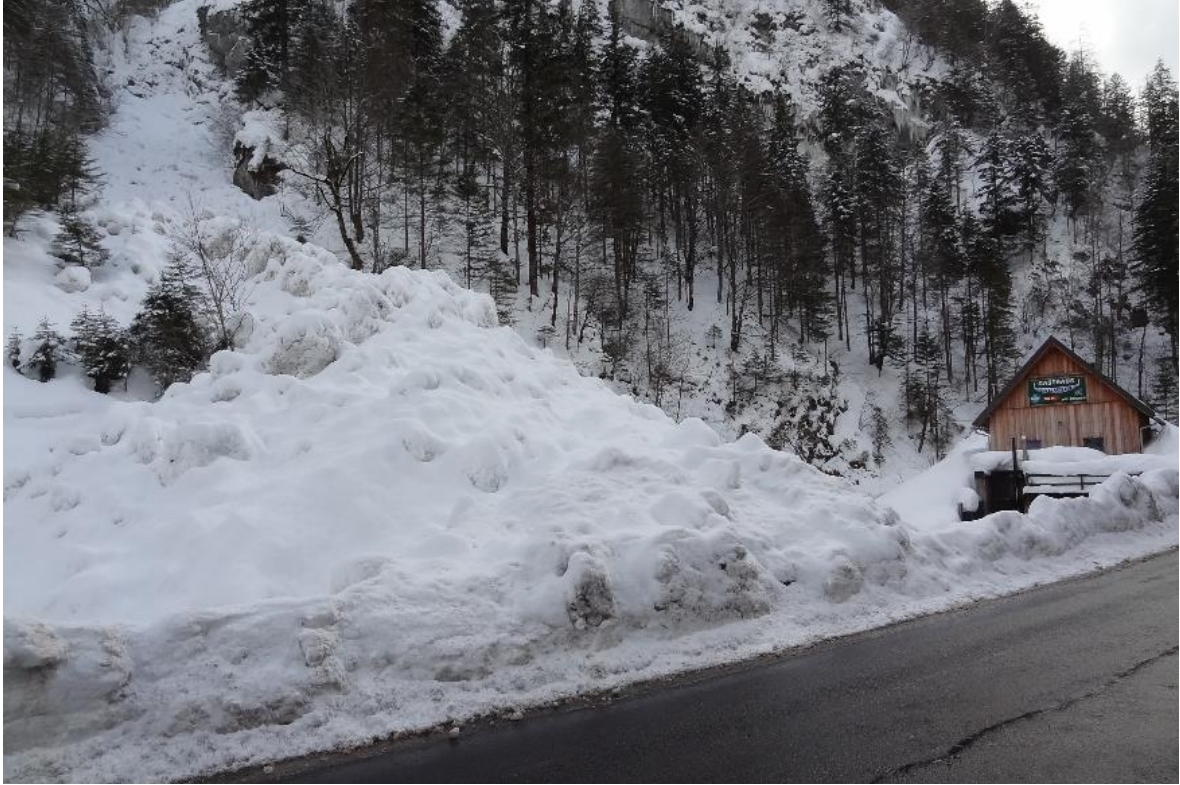
Die Miterpölzenbach-Lawine in Weyer kam von der oro.re. steirischen Talseite, strömte über den Laussabach und verschüttete die Hengstpassstraße auf einer Breite von circa 10 m. Das angrenzende Gebäude wurde nicht beeinträchtigt (Abbildung 16).

Abbildung 16: Ablagerungen der Miterpölzenbach-Lawine, Weyer

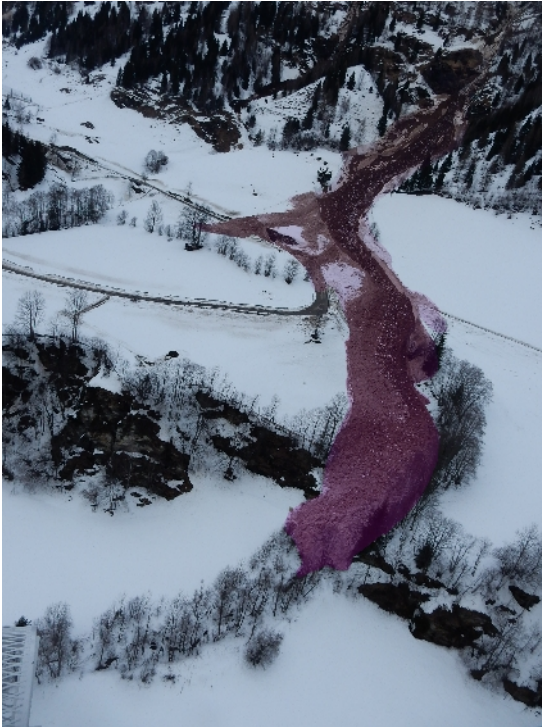
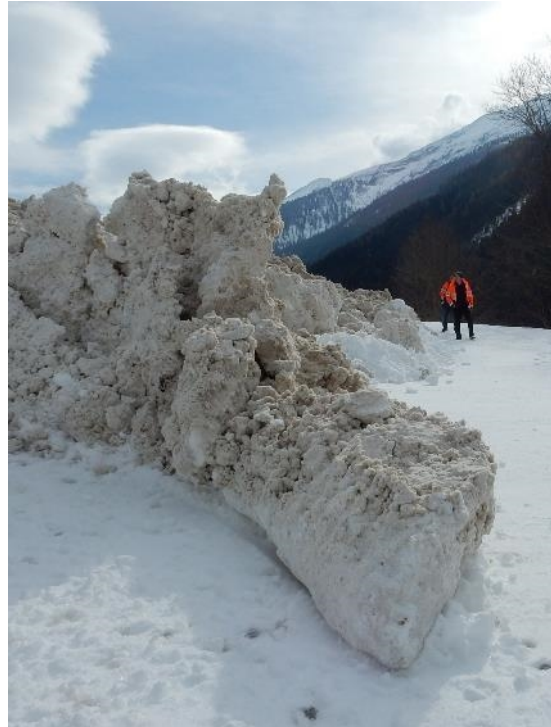
Bei der Kaltenfeld-Lawine in Muhr wurden insgesamt vier Lawinenabgänge beobachtet: Grundlawine am 14.01.2019, kleinere Staublawine mit großer Reichweite am 15.01.2019, Grundlawine (unverschmutzter Schnee) infolge von Regen bis auf 2000 m SH am 03.02.2019 und eine dunkelbraun gefärbte nasse Fließlawine am 10.02.2019. Die Summe der Ablagerungen aus diesen vier Ereignissen wurde in Abbildung 23 dokumentiert.

Abbildung 23: Ablagerungen der vier Ereignisse der Kaltenfeld-Lawine, Muhr

(a) gesamter Ablagerungsbereich

(b) Ablagerungshöhe seitlicher Lawinenarm

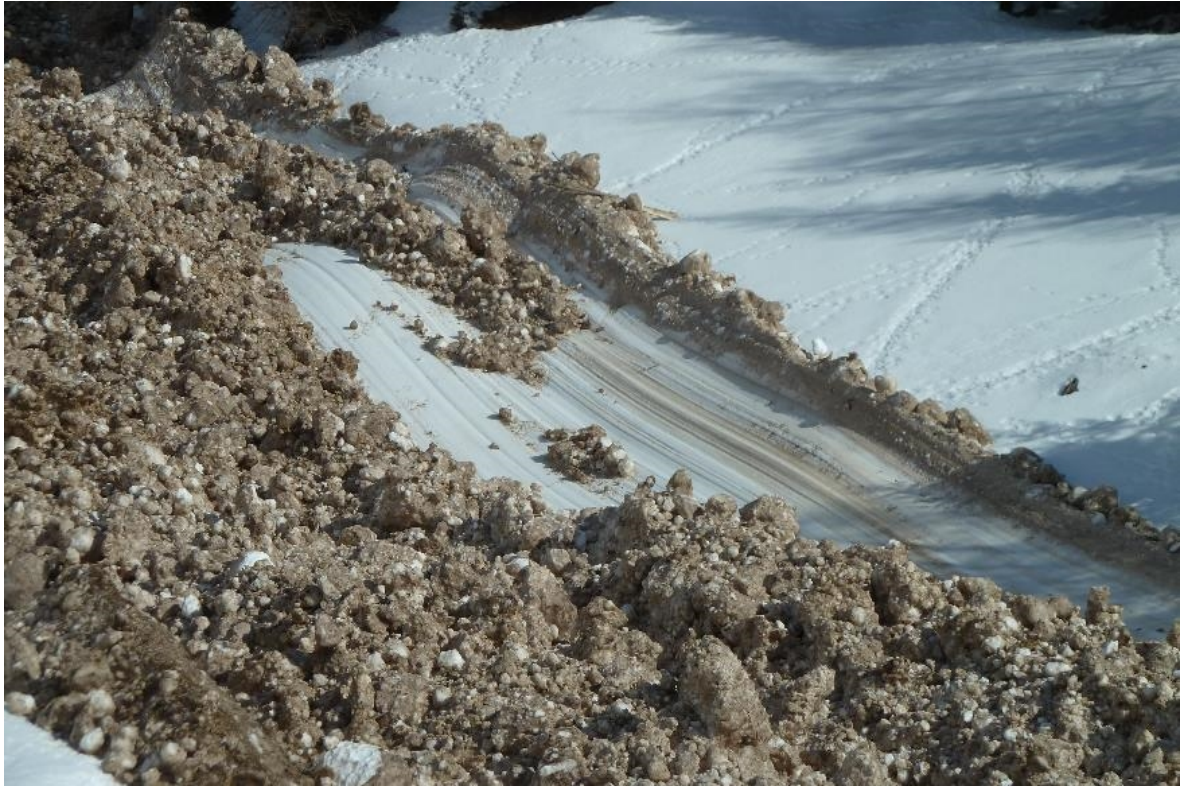
"Kunstvolle" Lawinenablagerungen und Bewegungsspuren einer nassen Fließlawine konnten bei der Zmölliggraben-Lawine in Zederhaus beobachtet werden (Abbildung 25)

Abbildung 25: "Kunstvolle" Ablagerungen der Zmölliggraben-Lawine, Zederhaus

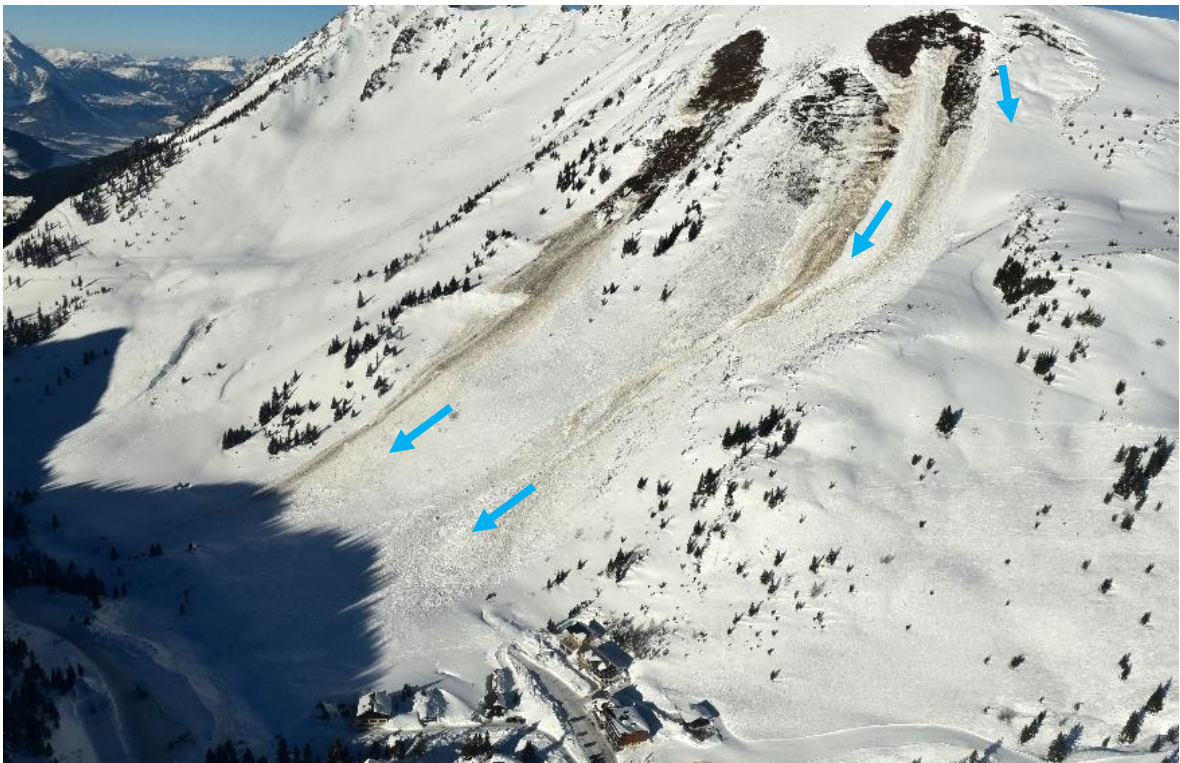
Drei Lawinenabgänge der Gstemmerspitz-Lawinen am 15.01., am 19.01. und am 20.01.2019 sind dokumentiert. Am 15.01.2019 war der Siedlungsraum randlich betroffen. Außerdem wurde der Parkplatz mehrere Meter hoch verschüttet (Abbildung 28).

Abbildung 28: Gstemmerspitz-Lawinen, Irdning-Donnersbachtal

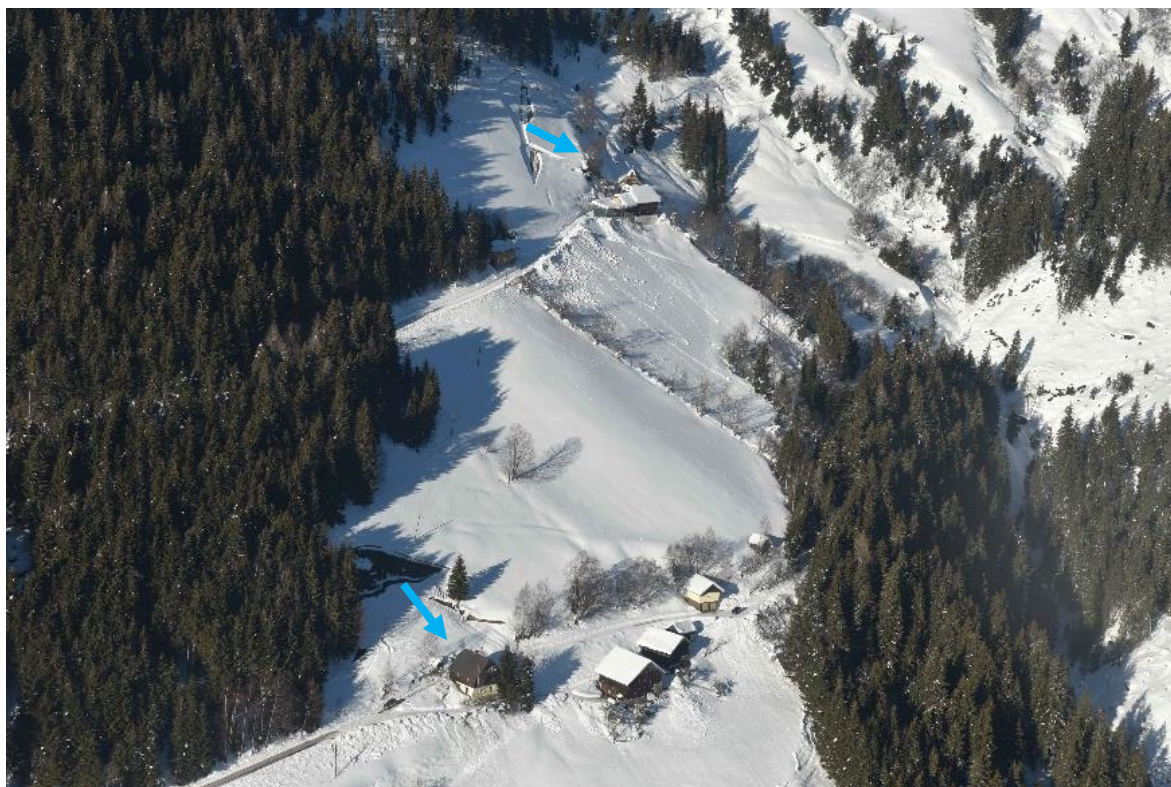
In der Gemeinde Sölk wurden mehrere Wohn- bzw. Wirtschaftsgebäude von Gleitschneeprozessen beeinträchtigt (Abbildung 29).

Abbildung 29: Gleitschneeaktivität, Sölk

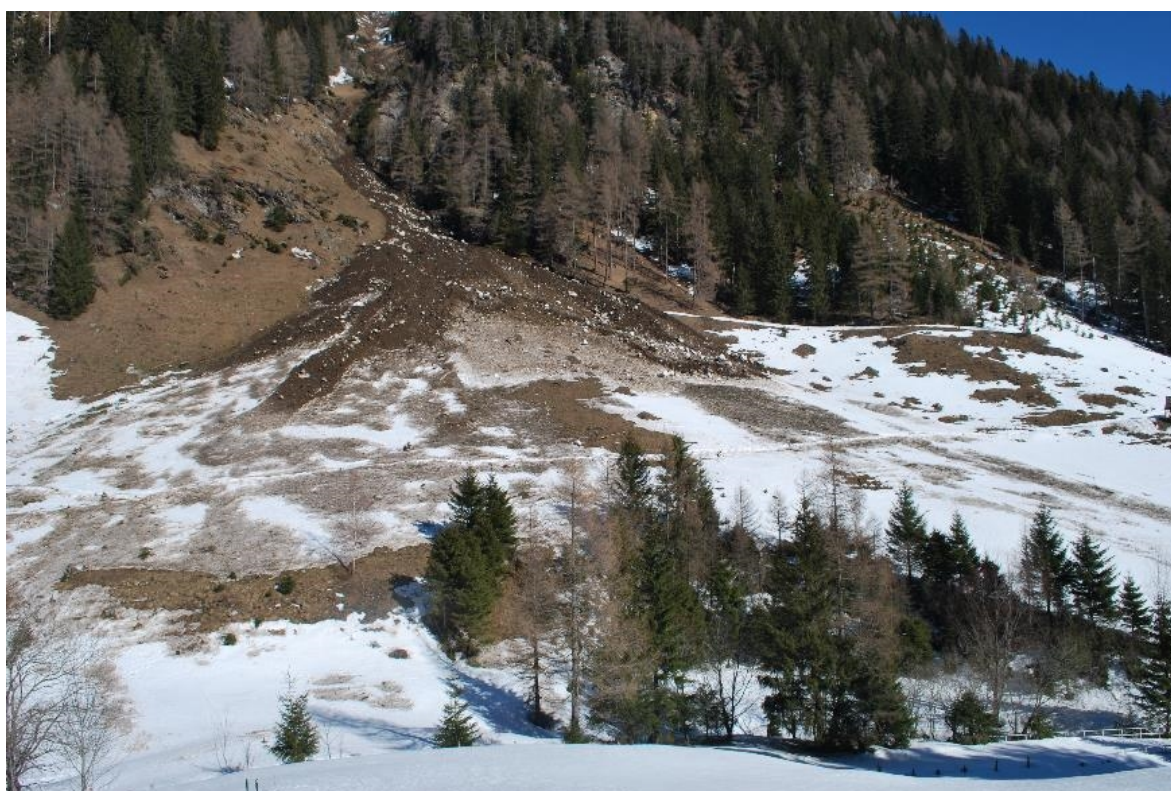
Die Gruberkogel-Lawine in der Gemeinde Pusterwald ging als nasse Grundlawine nieder. Die verschmutzten Ablagerungen kamen dabei in der oberen Schwemmkegelhälfte zum Stillstand (Abbildung 30).

Abbildung 30: Verschmutzte Ablagerungen der Gruberkogel-Lawine, Pusterwald

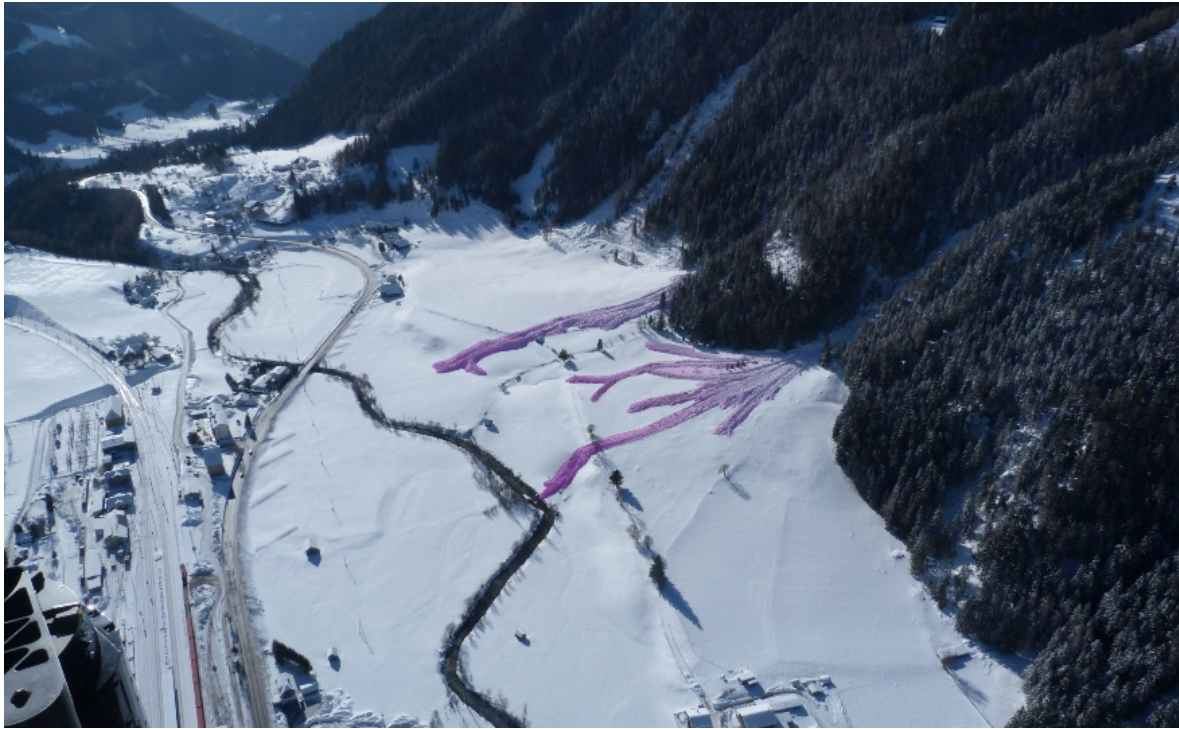
Die Lonzabach-Lawine in der Gemeinde Mallnitz bildete bei einem Nassschneelawinen-Ereignis mehrere Lawinenarme aus, welche bis zum Bachbett der Mallnitz reichten. Der Lawinenarm der Watzinger Wiesengraben-Lawine erreichte den Mallnitzbach nicht (Abbildung 35).

Abbildung 35: Ablagerungen der Lonzabach- und Watzinger Wiesengraben-Lawine, Mallnitz

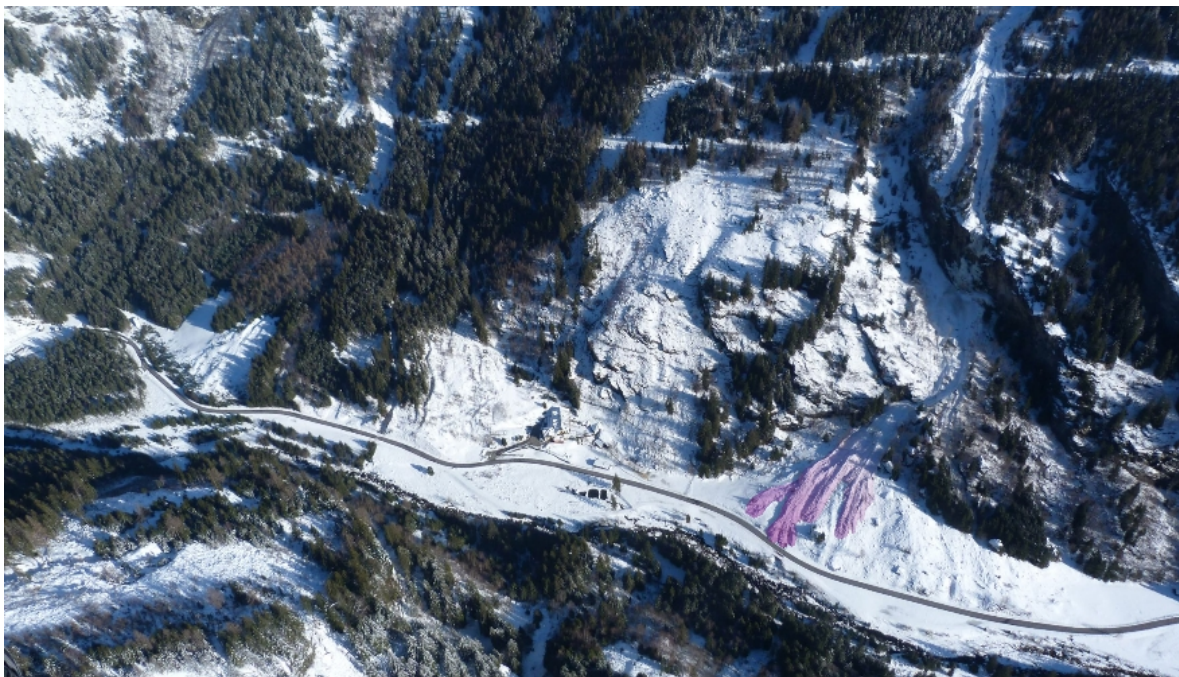
Die Ablagerungen der Mirzbach-Lawine in der Gemeinde Malta reichten knapp bis zur Gemeindestraße in Malta (Abbildung 36).

Abbildung 36: Ablagerungen der Mirzbach-Lawine, Malta

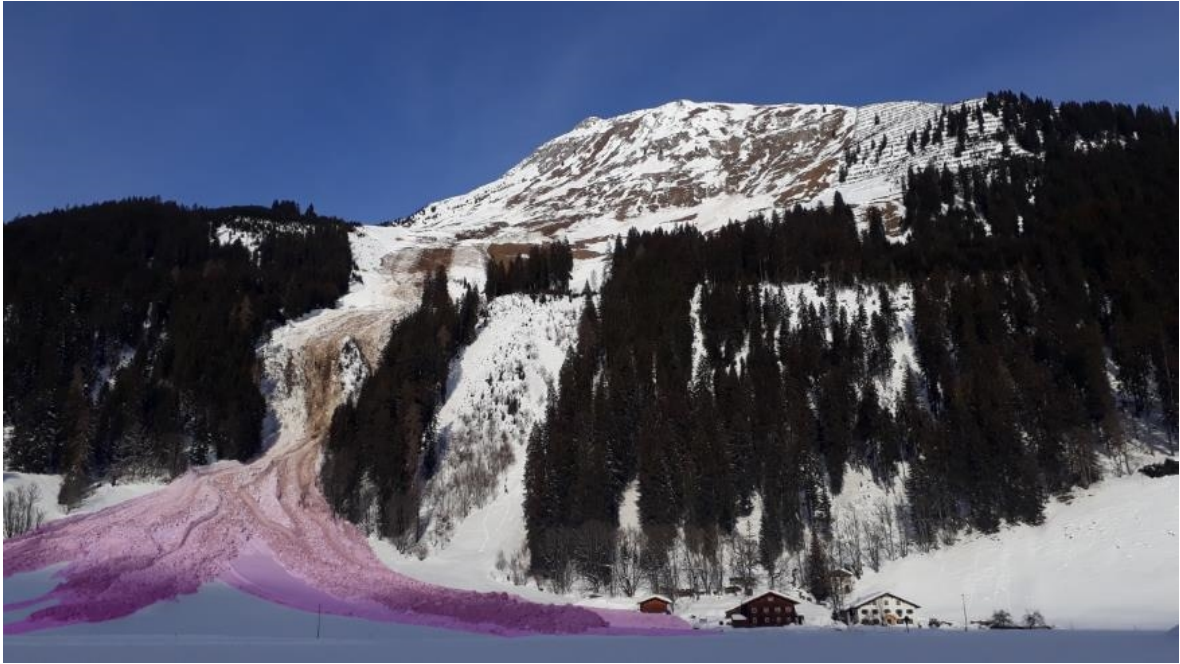
22.01.2019, folgte eine feuchte Grundlawine mit mächtigen Fließarmen, welche ca. 10 m vor einem am Talboden situierten Wohngebäude stoppten (Abbildung 41).

Abbildung 41: Ablagerungen der Holdernach-Lawine, Elbigenalp

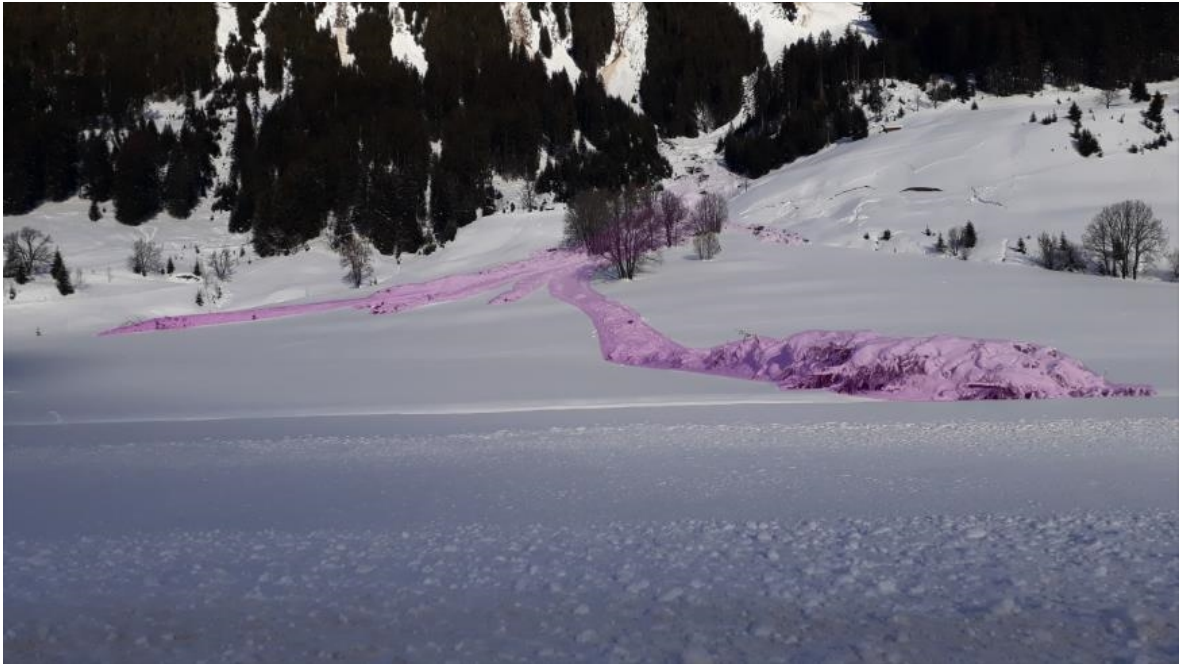
Abbildung 42: Ablagerungen der Plattig (Maurig)-Lawine, Bach

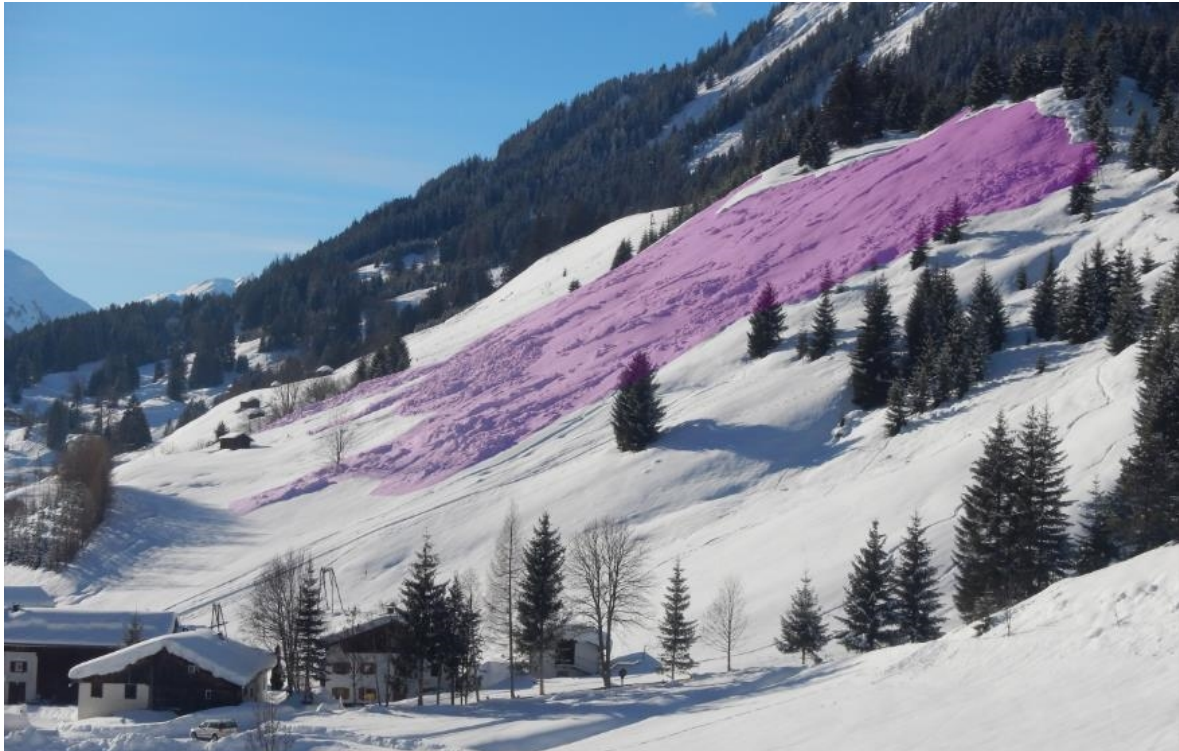
Abbildung 43: Gleitschneeaktivität, Holzgau

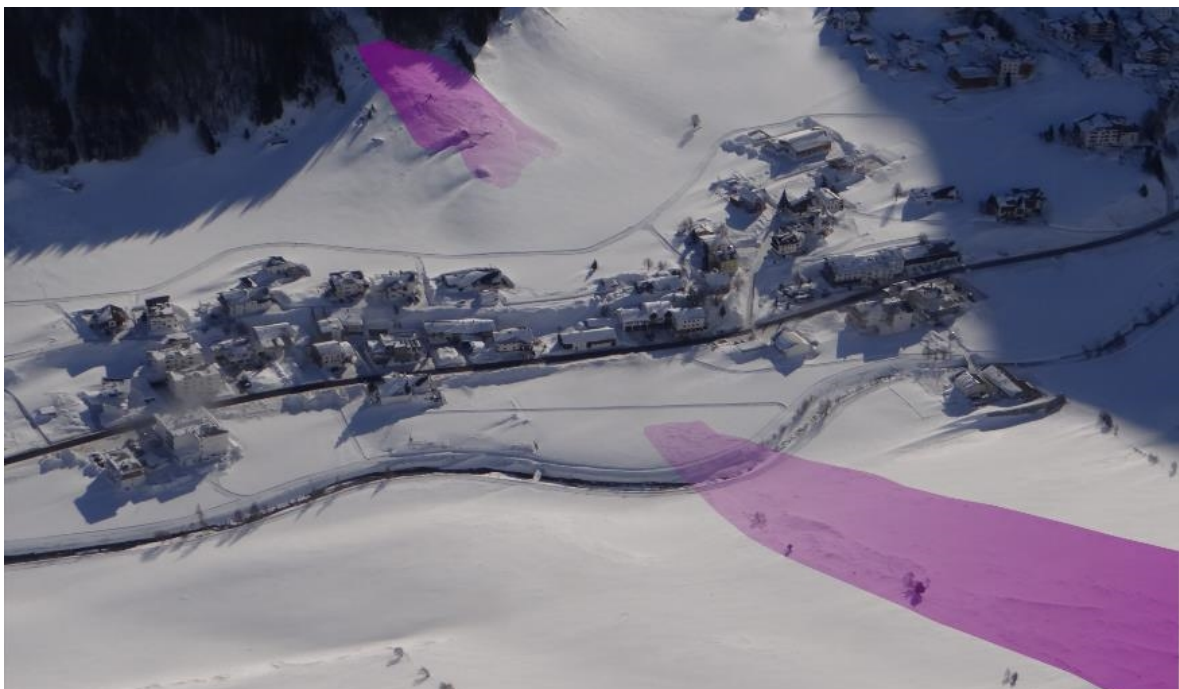
Abbildung 44: Staublawinenablagerungen der Großtal-Lawine (im Bildvordergrund) und Tomastal-Lawine (im Bildhintergrund), Galtür

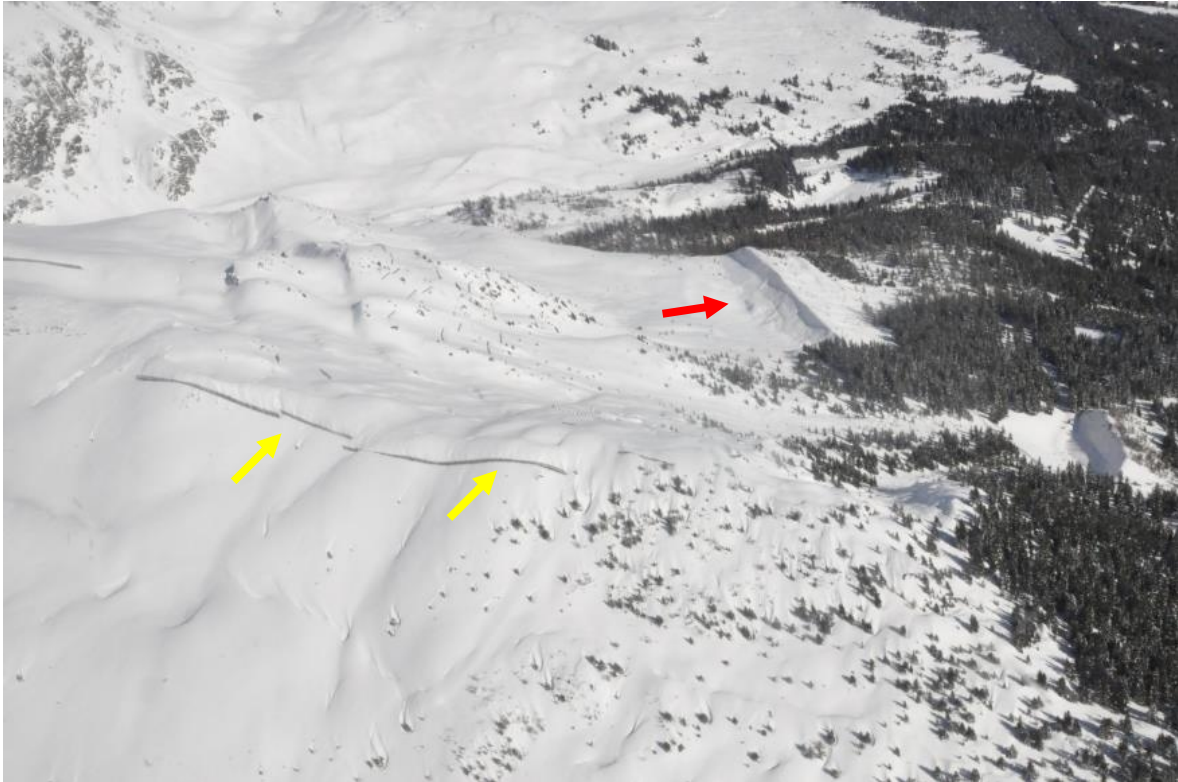
Abbildung 47: Auffangdamm und Verwehungsverbauung der Sattelwald-Lawinen, Kappl

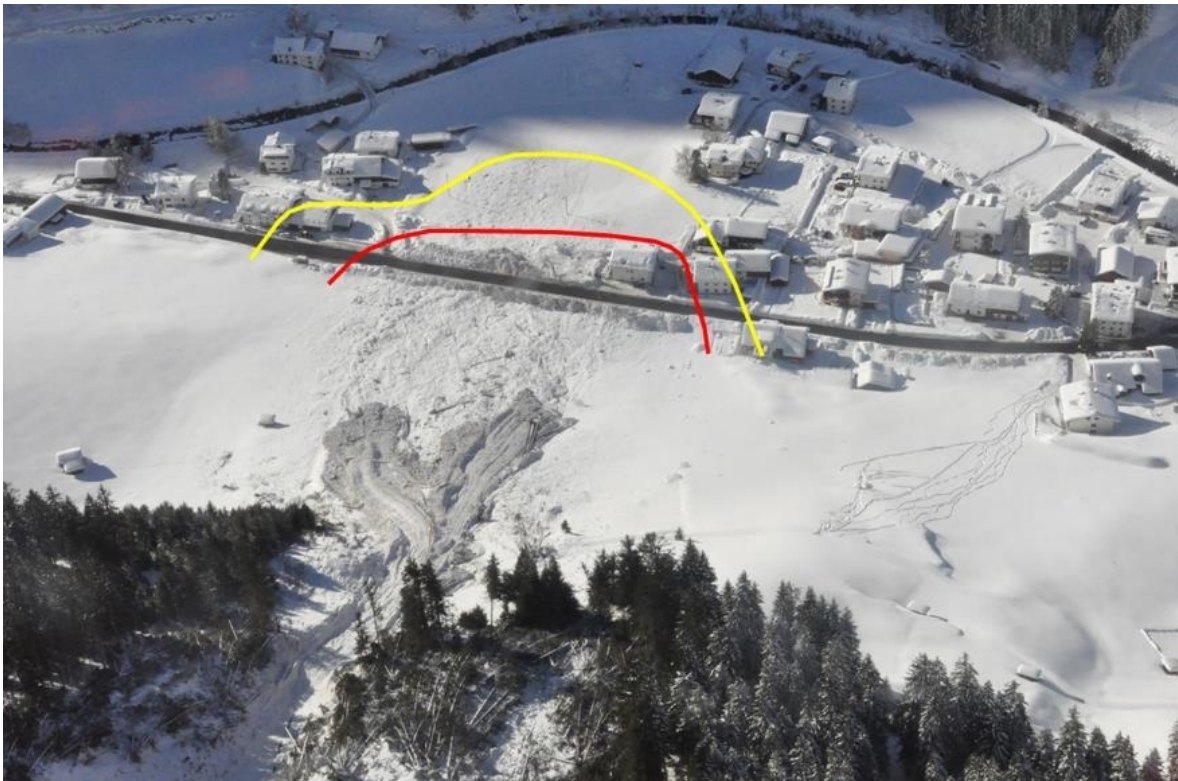
Abbildung 48: Ablagerungen und Gefahrenzonen der Tonnesrinner-Lawine, St. Leonhard in Pitztal

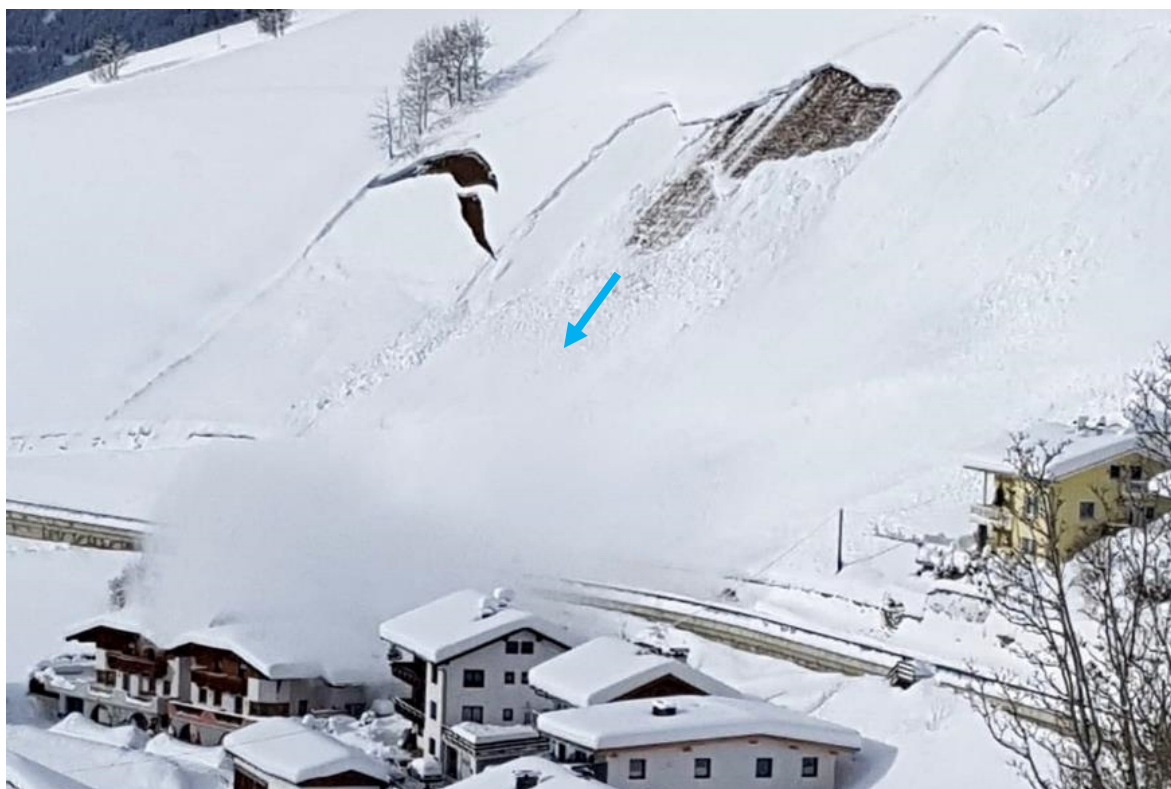
Abbildung 50: Abgang der Kleinlawine Bacher, Navis (Foto: Stefan Knaus)

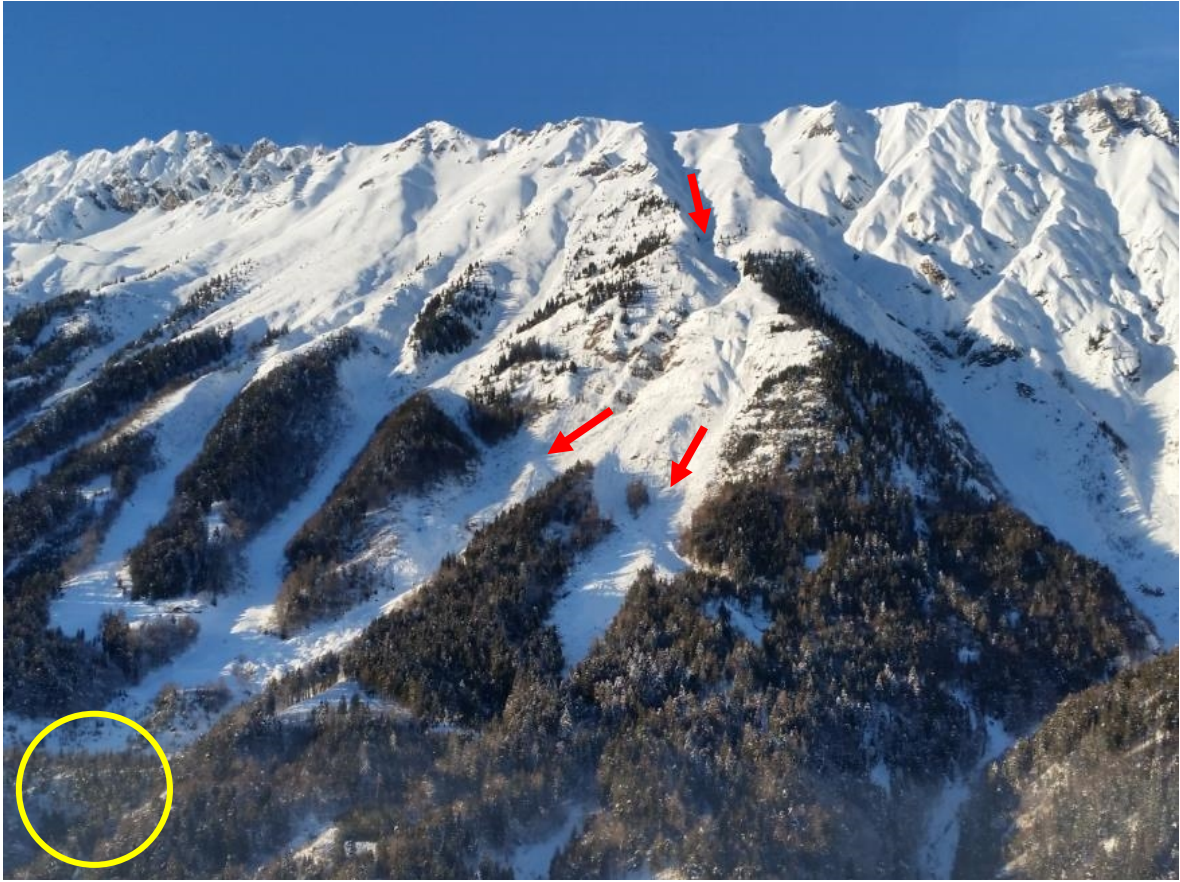
Abbildung 51: Innsbrucker Nordkette mit Arzler Alm-Lawine (gelber Kreis markiert Auffangdamm), Innsbruck (Foto: LWD Tirol)

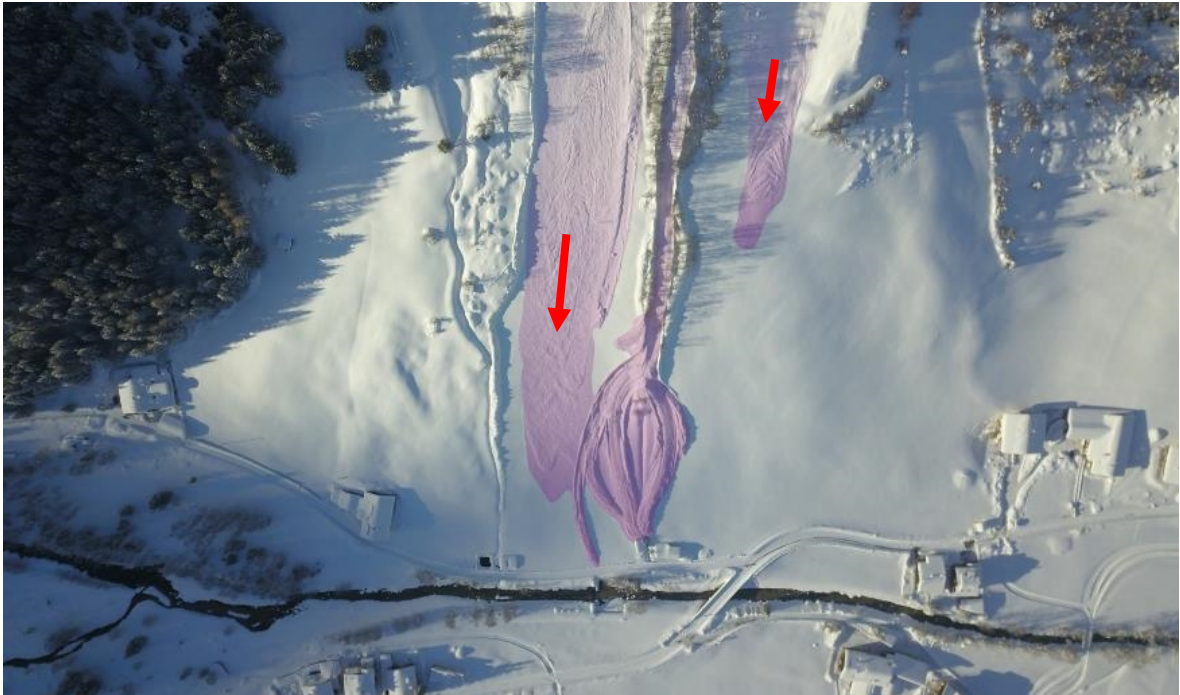
Abbildung 52: Ablagerungen der Alfeier-Lawine, Gschnitz (Foto: Christian Felder)

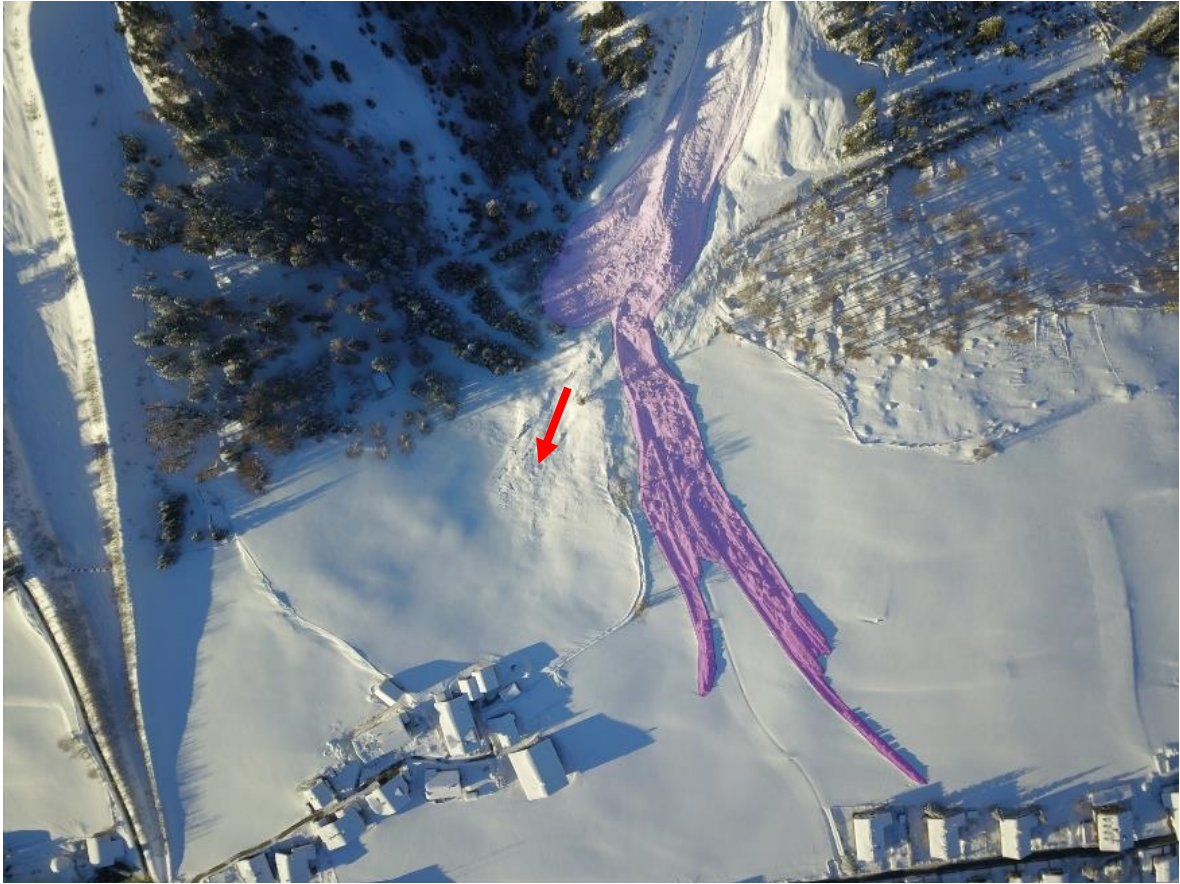
Abbildung 53: Ablagerungen der Reisbichl-Lawine, Gschnitz (Foto: Christian Felder)

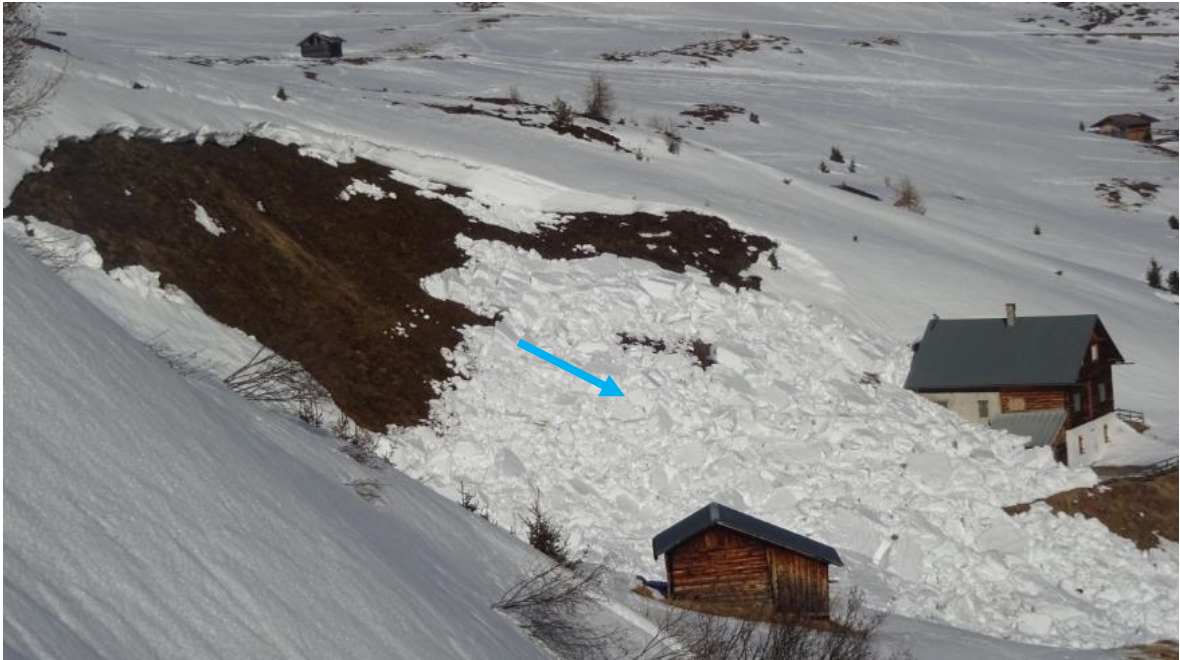
Abbildung 54: Gleitschneeereignis, Oberperfuss (Foto: LWD Tirol)

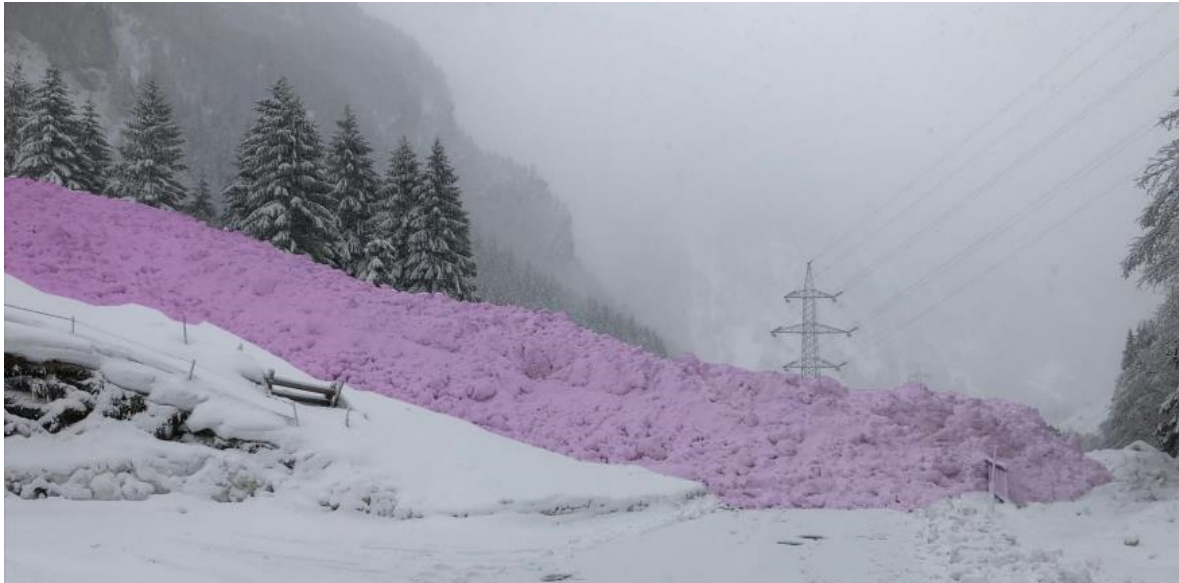
Abbildung 55: Ablagerungen der Taufenkamm-Lawine, Ginzling (Foto: LWK Ginzling)
