Ereignisdokumentation Lawinen

Jänner–Februar 2019

Autorinnen und Autoren: P. Siegele, C. Tollinger, M. Granig

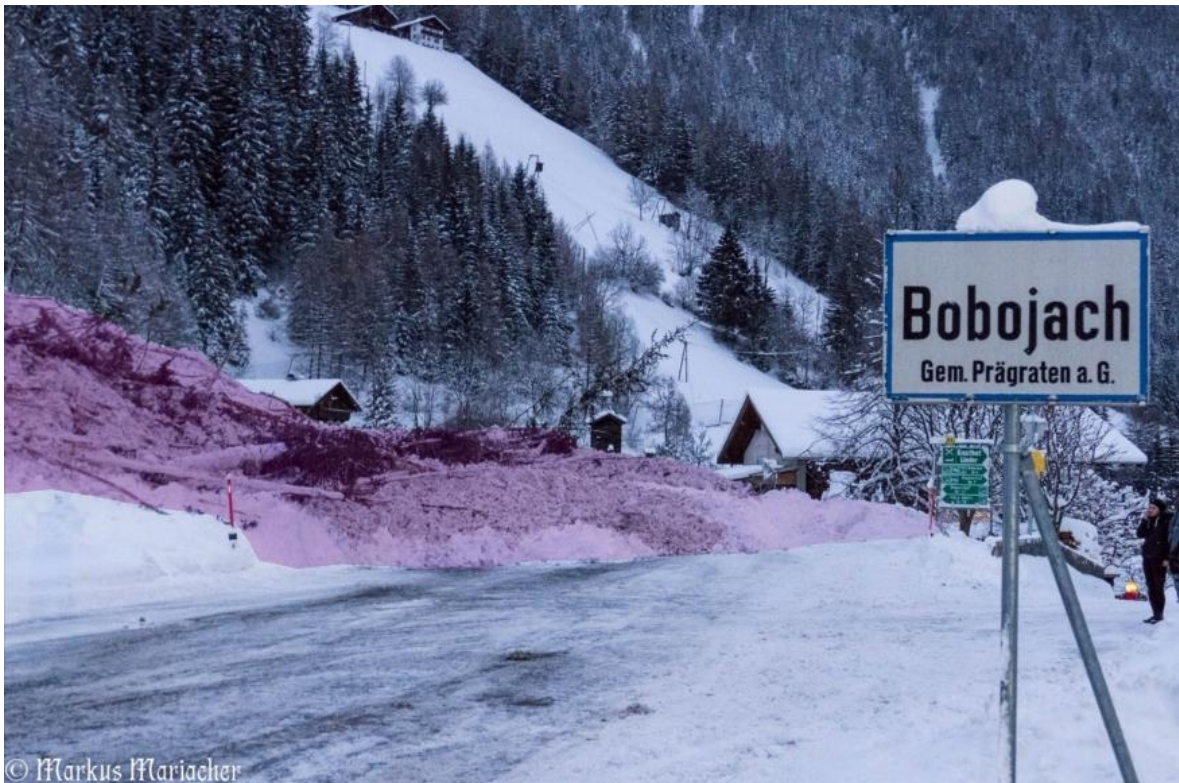
Abbildung 60: Ablagerungen der Alingtal-Lawine, Prägraten a. G. (Foto: Markus Mariacher)

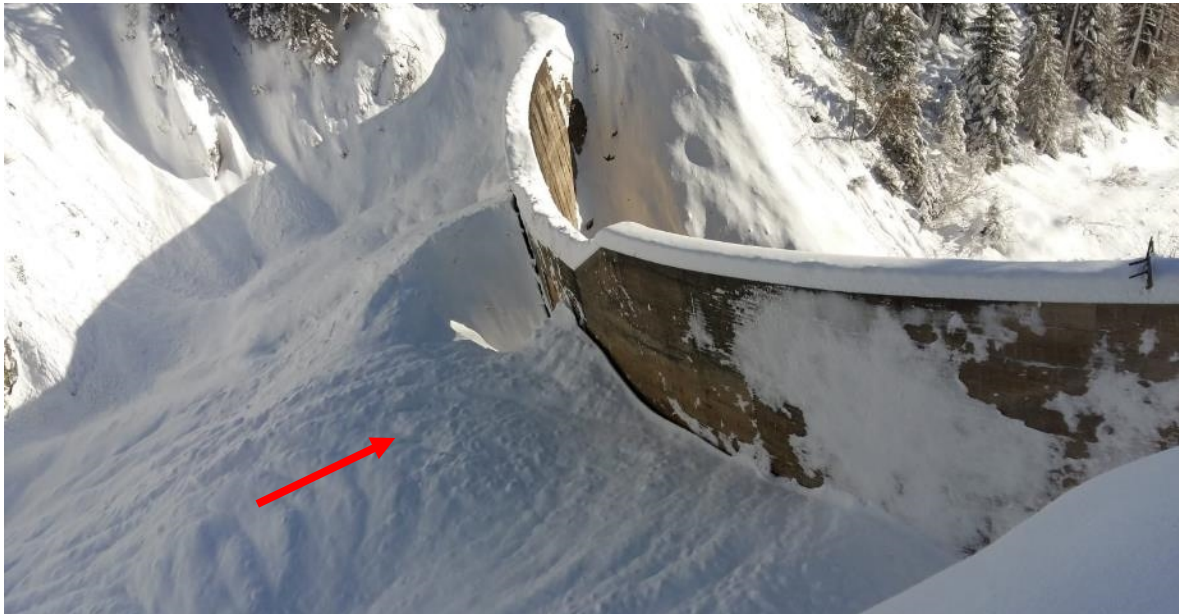
Die Firschnitzbach-Lawine in Virgen wurde von der oberen Bogensperre gestoppt. Das Geschiebeablagerungsbecken wurde dadurch zu gut 2/3 verfüllt (Abbildung 61).

Abbildung 61: Ablagerungen der Firschnitzbach-Lawine an der oberen Bogensperre, Virgen

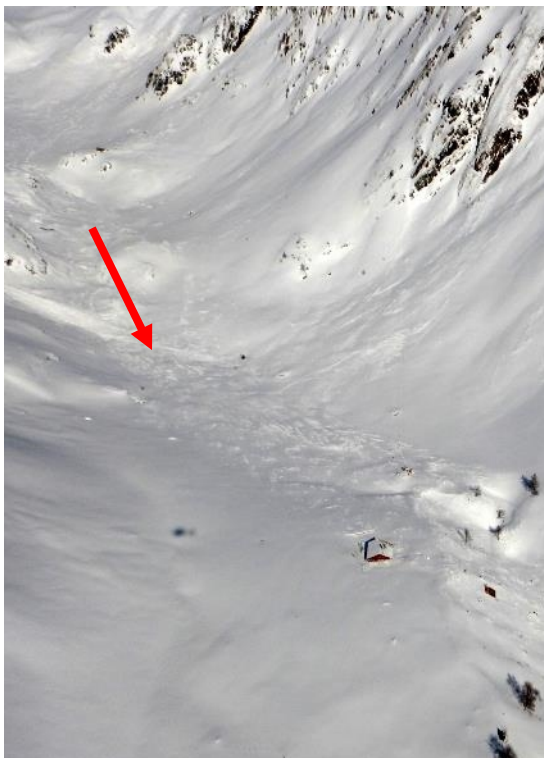
(a) gesamter Ablagerungskegel

Fensterscheiben sind im Zuge dieses Versatzes nicht geborsten, und auch die Türen ließen sich noch öffnen (Abbildung 62).

Abbildung 62: Beschädigte Schmiedleralm im Großen Niltal, Virgen (Foto rechts: Franz Martin Lang)

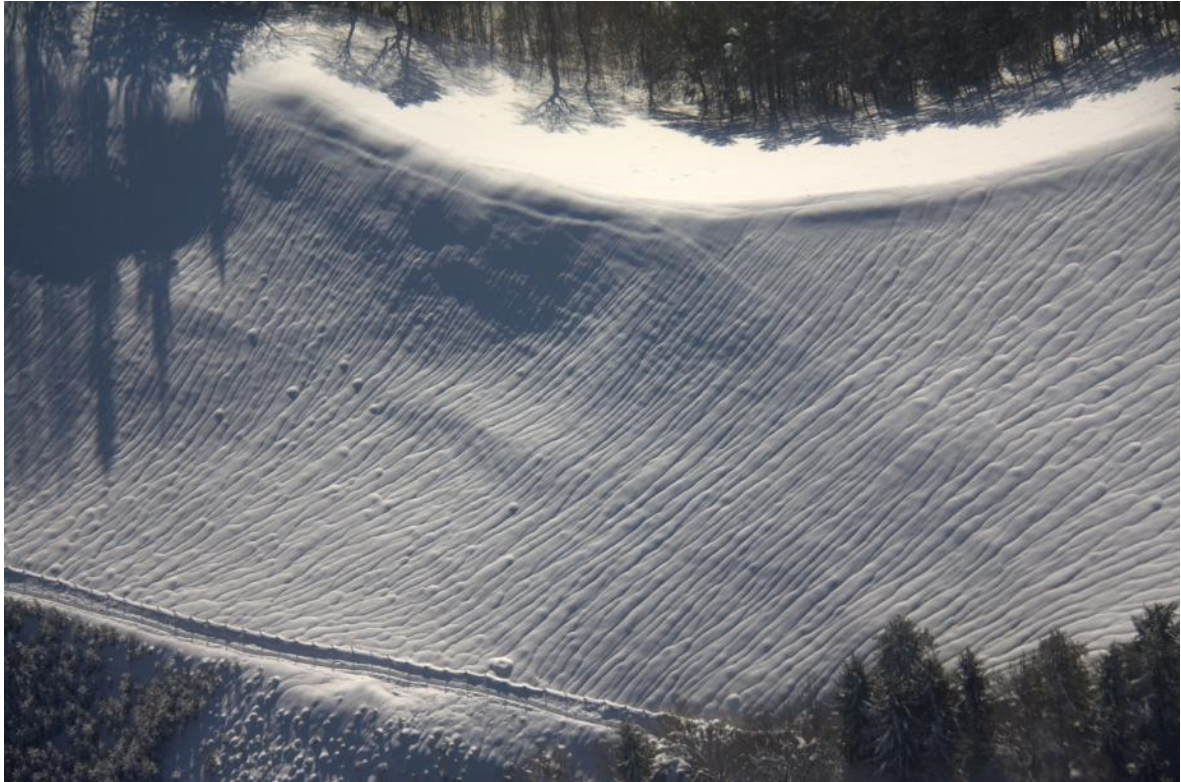
Da es in tieferen Lagen vermehrt regnete, konnten in Tirol häufig die typischen Rillenmuster auf der Schneedecke beobachtet werden (Abbildung 63).

Abbildung 63: Regeneinfluss in tieferen Lagen (Foto: LWD Tirol)

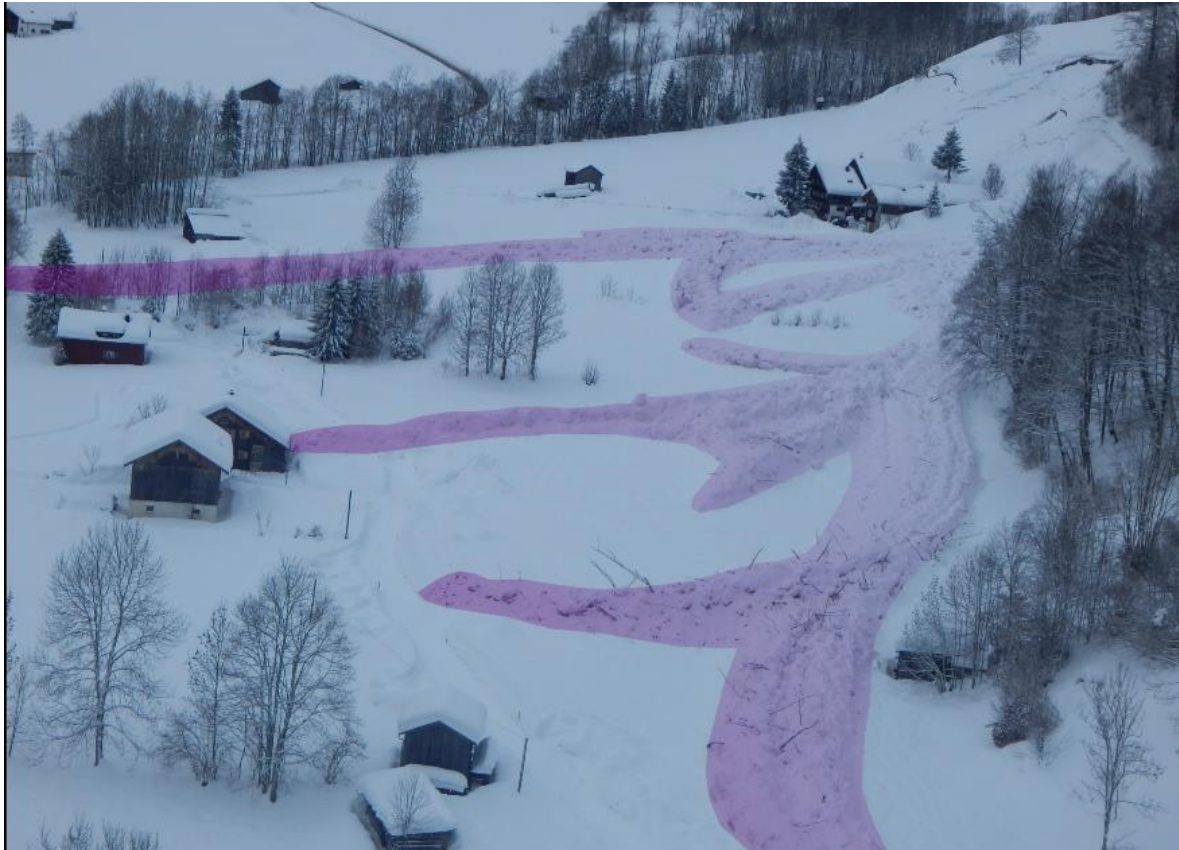
Bei der Leuetobel-Lawine in der Gemeinde Au stieß eine nasse Fließlawine bis zum Talboden vor. Die Lawine teilte sich dabei in drei Arme auf. Der orographisch rechte Arm, welcher sich

rechtwinklig von der Sturzbahn entfernte, hatte eine Länge von ca. 270 m und eine Höhe von ca. 5 m. Alle Lawinenarme blieben unmittelbar vor den angrenzenden Gebäuden stehen. Die Ausmaße der Lawine haben die Gefahreneinschätzung des Gefahrenzonenplanes wesentlich überschritten (Abbildung 65).

Abbildung 65: Ablagerungen der Leuetobel-Lawine, Au

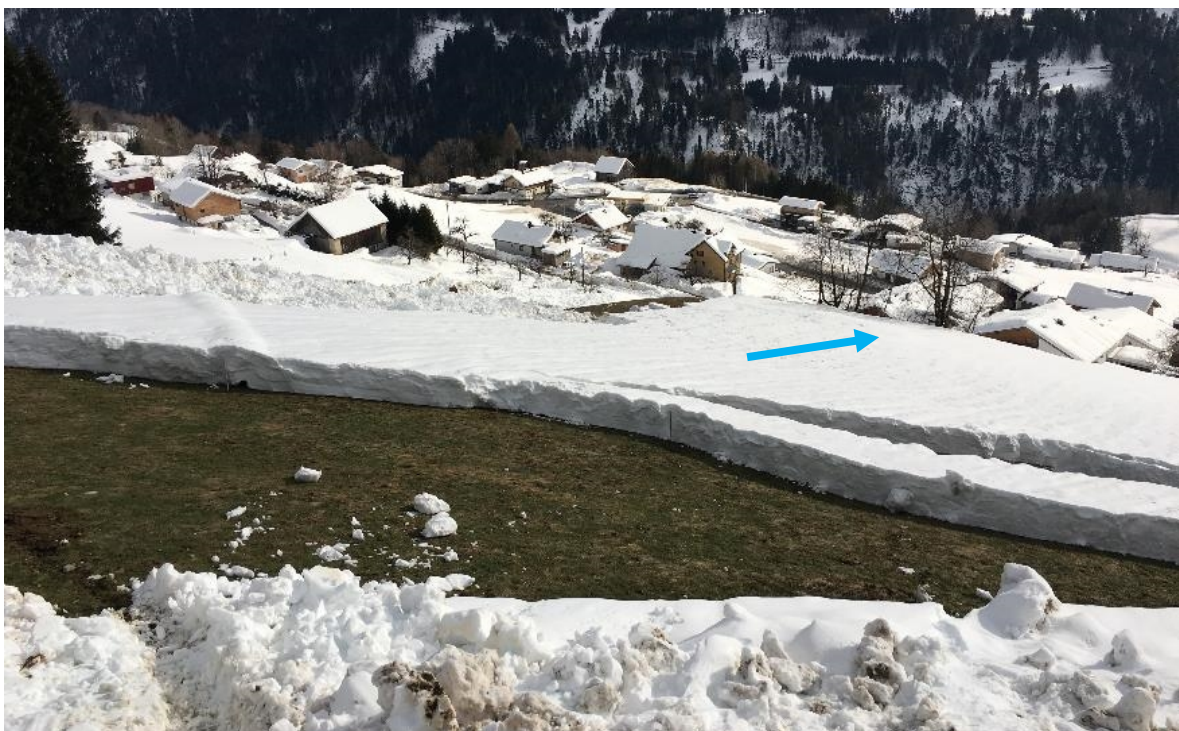
Bei der Bintwies-Lawine in der Gemeinde Thüringerberg bedrohte eine bereits abgeseessene Gleitschneetafel die darunterliegenden Wohnhäuser. Deshalb wurde mit einem Kleinbagger versucht, die Schneetafel zu zerteilen und so ein weiteres Gleiten zu verhindern. Während den Grabungsarbeiten rutschte die Schneetafel jedoch erneut weiter und verschüttete dabei den Bagger (Abbildung 68).

Abbildung 68: Abgleitende Schneetafeln der Bintwies-Lawine, Thüringerberg

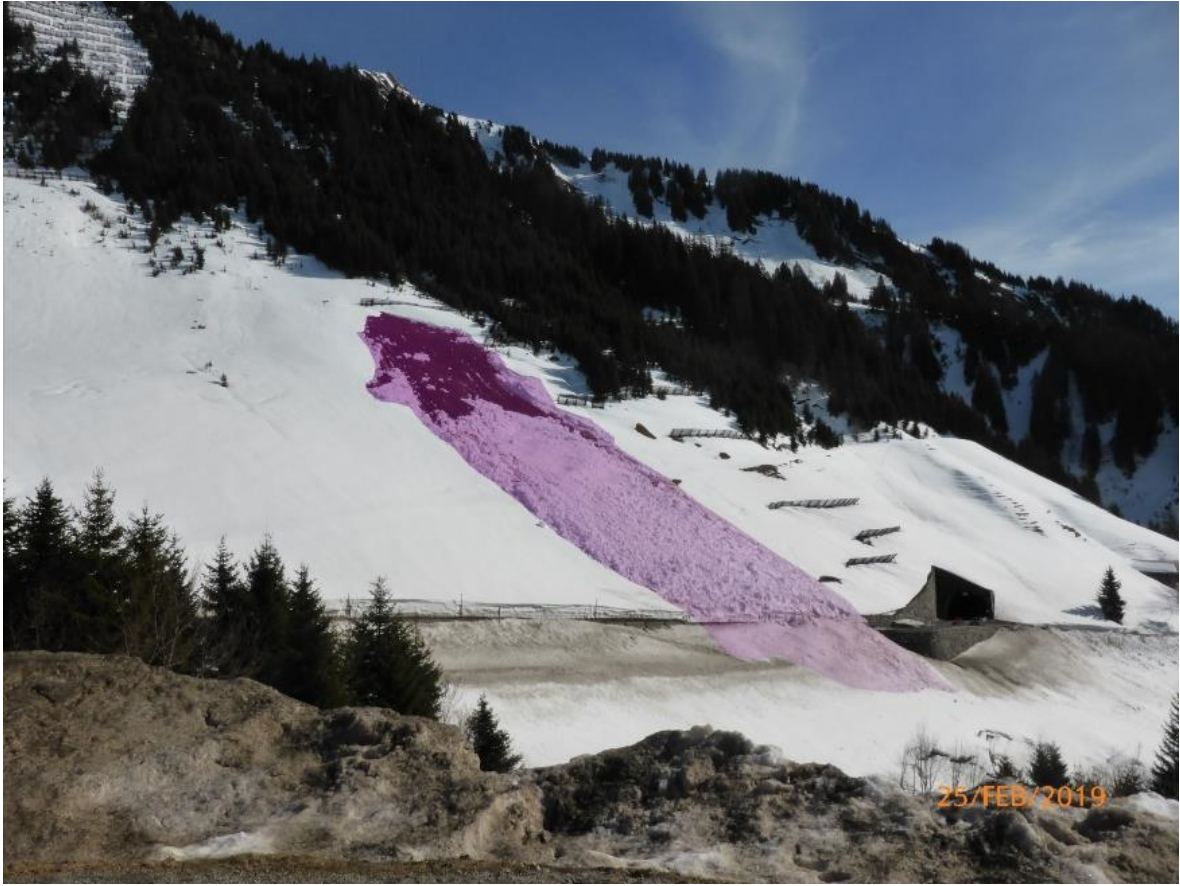
Die Faschinamähder-Lawine in der Gemeinde Fontanella löste sich rund 150 m oberhalb der Landesstraße und verschüttete diese auf ca 40 m bis zu 5 m hoch (Abbildung 69).

Abbildung 69: Faschinamähder-Lawine, Fontanella

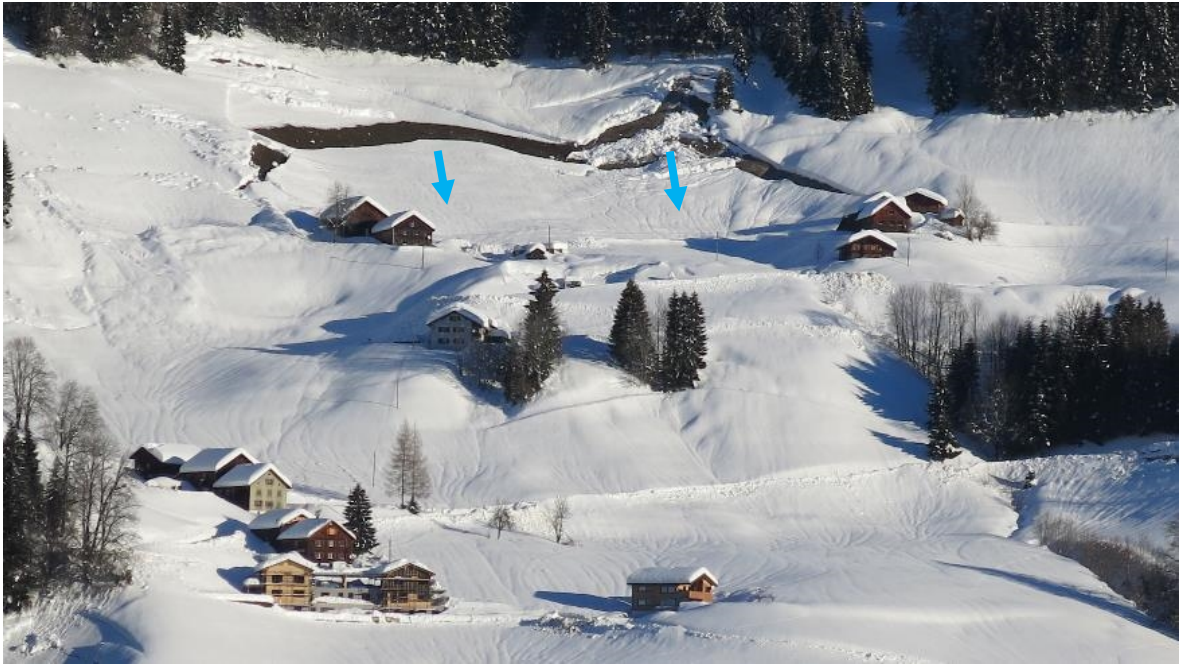
Im Bereich der Mont-Calv-Lawine in der Gemeinde Blons löste sich in den 17–20° steilen Wiesenhängen eine 1,5 m mächtige Gleitschneetafel und beschädigte ein darunter situiertes landwirtschaftliches Gebäude und das Erdgeschoss eines Wohnhauses (Abbildung 70).

Abbildung 70: Gleitschneetafel der Mont-Calv-Lawine, Blons

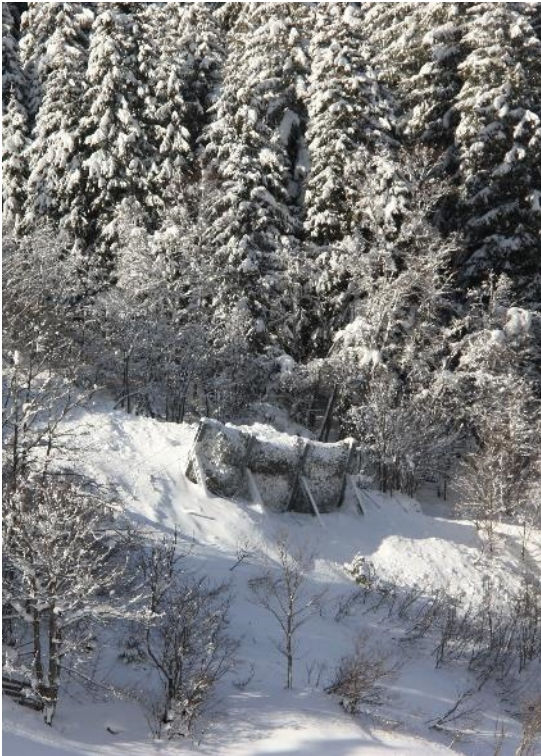
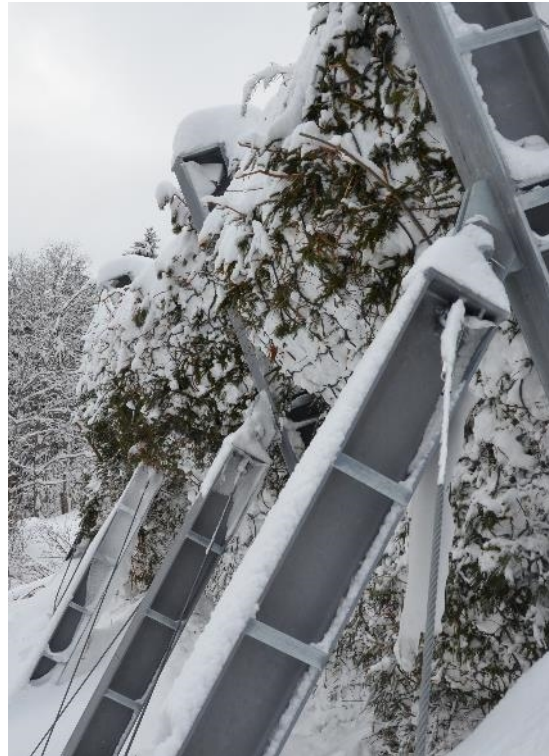
Am 14.01.2019 folgte ein weiteres, größeres Lawinenereignis mit einem Ablagerungsvolumen von etwa 5.000 m³. Bei diesem Lawinenabgang wurden einige Fremdkörper wie Baumstämme und Äste usw. mittransportiert. Dieses Material verhinderte ein Durchströmen des Netzes. Die maximalen Zugkräfte in den Seilen betrug bei diesem Ereignis 190 kN. Ein seitliches Abspannungsseil ist, vermutlich durch den Aufprall eines mitgeführten Baumstammes, gerissen. Am Stützenfuß wurden maximale Druckkräfte von 298 kN aufgezeichnet.

Abbildung 76: "Snowcatcher" im Stubaital nach dem Ereignis vom 14.01.2019

(a) Verfüllung

(b) Fremdmaterial

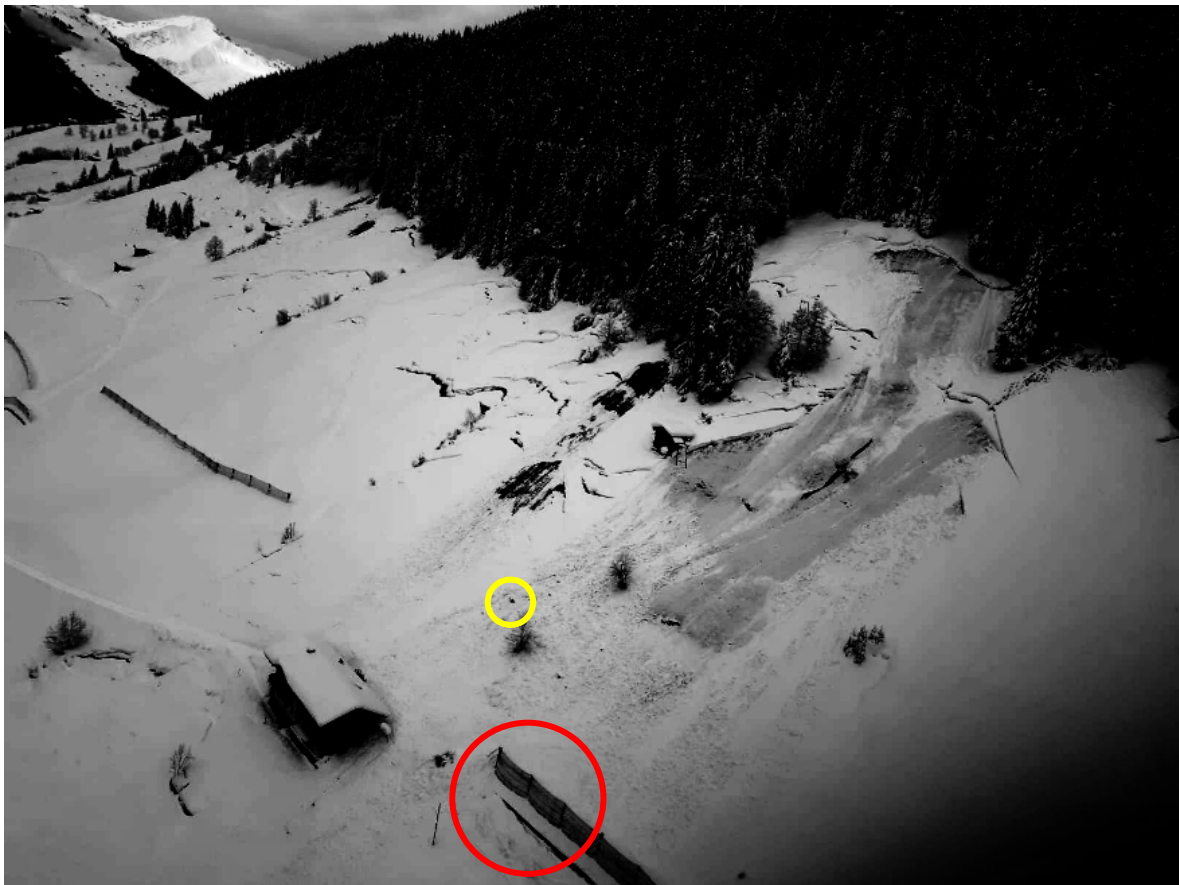
Die Anrissbreite des Schneerutsches wird mit etwa 20–50 m angegeben, die Sturzhöhe bis zum Schneesetz beträgt ca. 80 bis 100 Höhenmeter. Die Gesamtkubatur wird mit 500 m³ geschätzt. Bei dem Schneerutschereignis wurde die Zufahrtsstraße verlegt und ein Stadl wurde zerstört (Abbildung 78).

Abbildung 78: Testfeld Schneerutsch (gelber Kreis ist zerstörter Stadl, roter Kreis ist westliches Ende Schneenetz) (Quelle: Karl Geisler)
