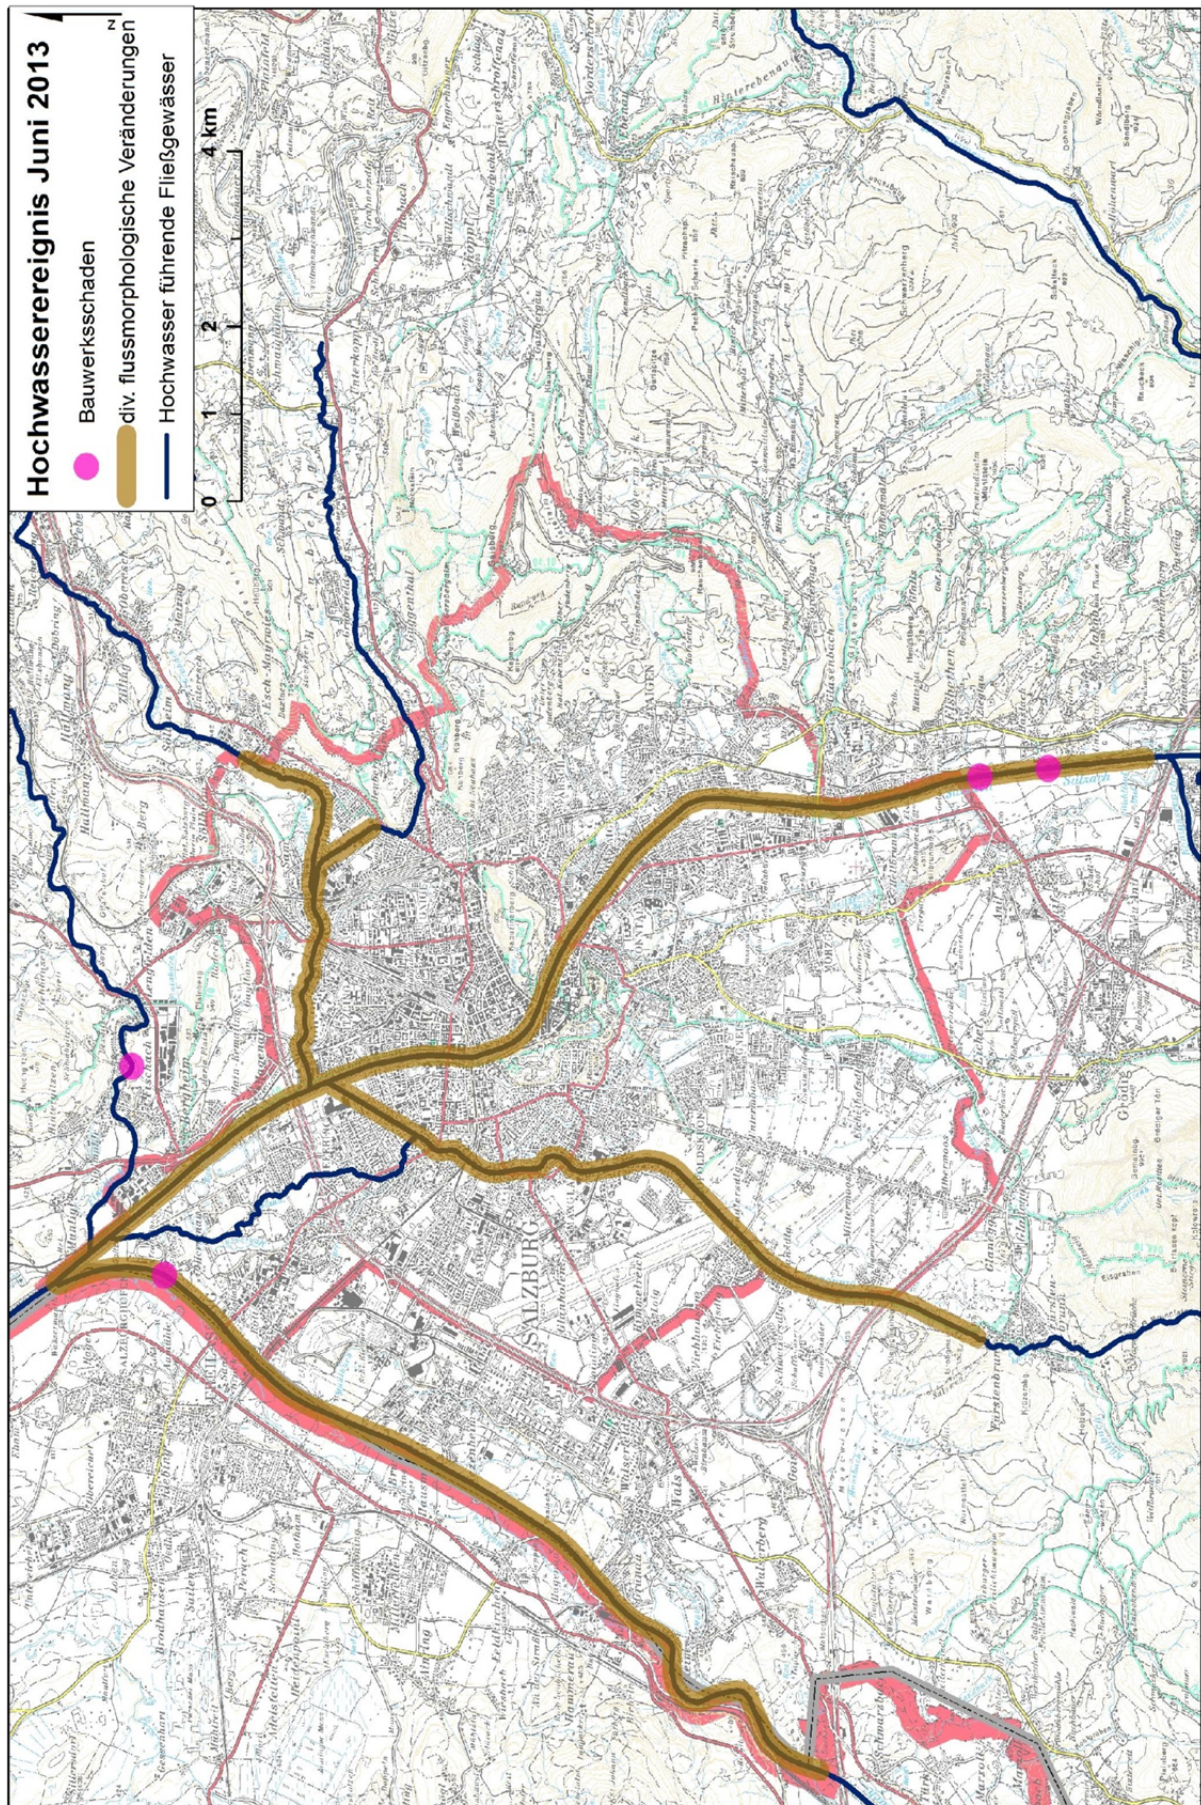
Ab Fkm 74.60 bis zur Saalachmündung waren Eintiefung der Sohle zu erkennen. Weiters wurde durch das Hochwasser die Ufersicherung instabil und in Folge kam es vereinzelt zu Uferanrissen. Ebenso waren in diesen Bereich Anlandungen von Schwemmsand zu verzeichnen (Abbildung 7-46).

Abbildung 7-46: Kartierung der morphologischen Veränderungen durch das Juni-Hochwasser 2013 (Quelle: IWHW)

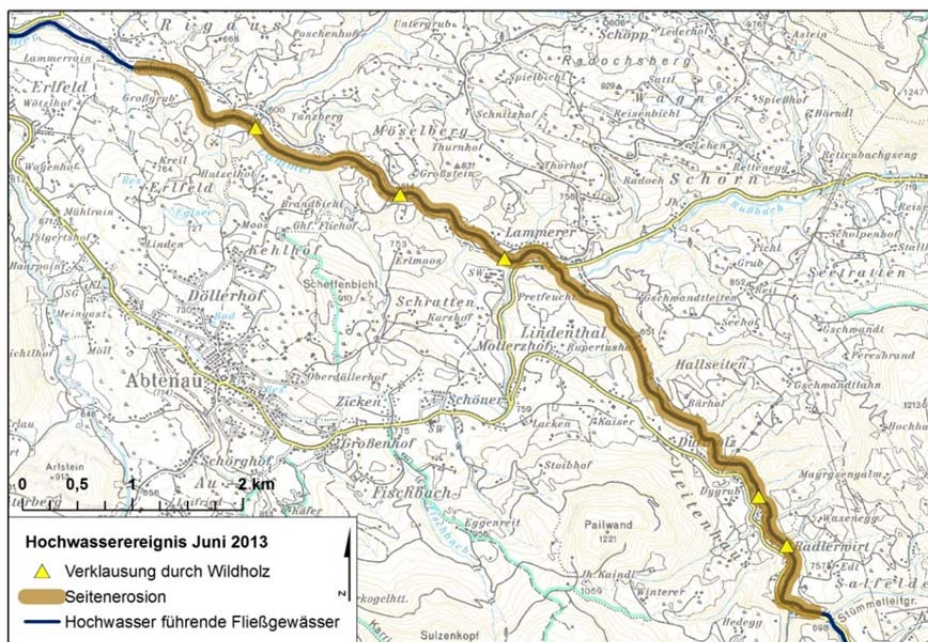
Im Bereich der Lammer von Fkm 25.00 bis 16.00 wie auch zwischen Fkm 11.00 bis 9.00 und von Fkm 7.00 bis 6.00 wurde durch das Hochwasser das Ufer angerissen. Dabei kam es zu zwei Brückenverkläuerungen durch Totholzeintrag in den Gemeinden Abtenau und Scheffau. Der Böschungsfuß in Scheffau wurde ebenfalls zerstört (Abbildung 7-48).

Abbildung 7-48: Kartierung der morphologischen Veränderungen durch das Juni-Hochwasser 2013 (Quelle: IWHW)

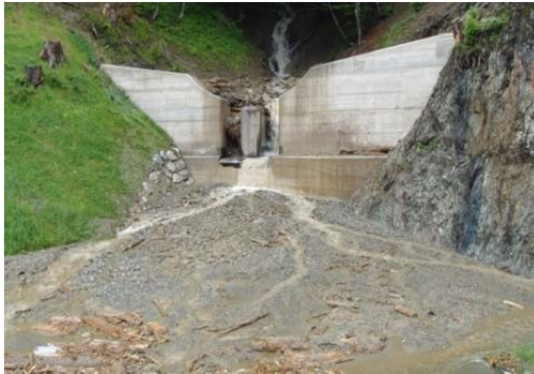
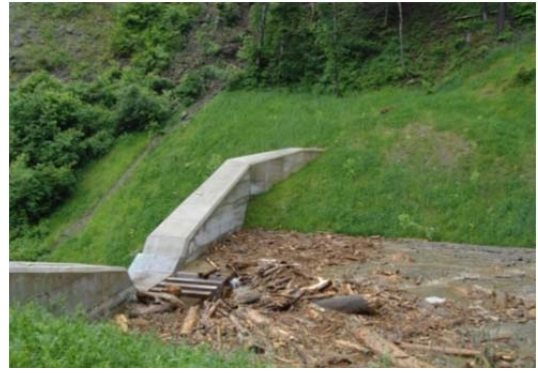
Der Seehäuslbach wird ebenfalls von der Wildbach- und Lawinerverbauung verwaltet. In der Nacht vom 1. auf den 2. Juni 2013 ereignete sich im Einzugsgebiet des Seehäuslbaches (Zell am See, WLW GBL Pinzgau) ein Murereignis. Dabei wurden hinter einem Murbrecher (Abbildung 7-50 - links) ca. 700 m<sup>3</sup> und in der darunterliegenden Filtersperre (Abbildung 7-50 - rechts) weitere 3.200 m<sup>3</sup> Feststoffe abgelagert. Dabei wurde Material bis zur Höhe der Abflusssektion abgelagert.

Abbildung 7-50: Links: Ablagerung von Feststoffen und Wildholz hinter dem Murbrecher (Quelle WLW GBL Pinzgau); Rechts: Ablagerung von Feststoffen und Wildholz hinter der Filtersperre (Quelle: WLW GBL Pinzgau).

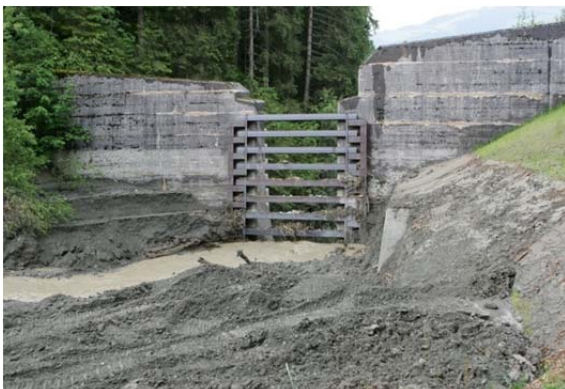
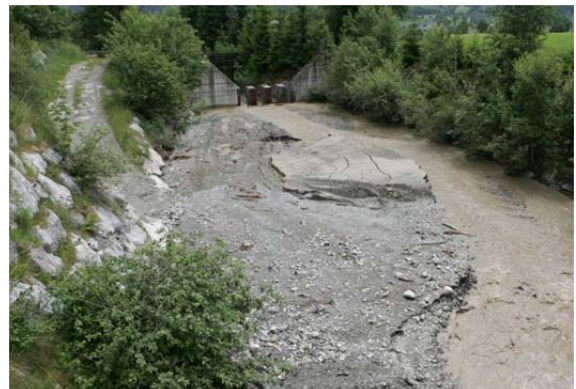
Lang anhaltender Regen bewirkte am 2. Juni 2013 im Einzugsgebiet des Walchenbaches (Gde. Piesendorf, Pinzgau, Kompetenzbereich Willdbach- und Lawinerverbauung) vorwiegend fluviatilen Geschiebetransport aus dem Einzugsgebiet. Das Verbauungskonzept der WLW am Walcherbach beinhaltet 2 Filtersperren und eine kronenoffen ausgeführte Dosiersperre. Beim Ereignis wurden durch die Bauwerke ca. 17.500 m<sup>3</sup> Geschiebe zurückgehalten. Rund 15.000 m<sup>3</sup> kamen durch die obere Filtersperre (Abbildung 7-51 - links) zur Ablagerung. Weitere ca. 1.000 m<sup>3</sup> wurden durch die darunterliegende (bereits vorverfüllte) Filtersperre zurückgehalten. Durch die kronenoffene Sperre im Unterlauf (Abbildung 7-51 - rechts) wurden weitere ca. 1.500 m<sup>3</sup> zur Ablagerung gebracht.

Abbildung 7-51: Links: Obere Filtersperre am Walcherbach (Quelle: IAN-Report 155); Rechts: Kronenoffene Sperre mit Ablagerungsraum im Unterlauf des Walcherbaches (Quelle: IAN-Report 155)

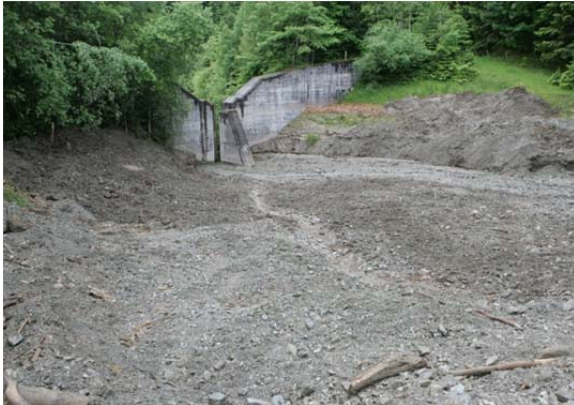
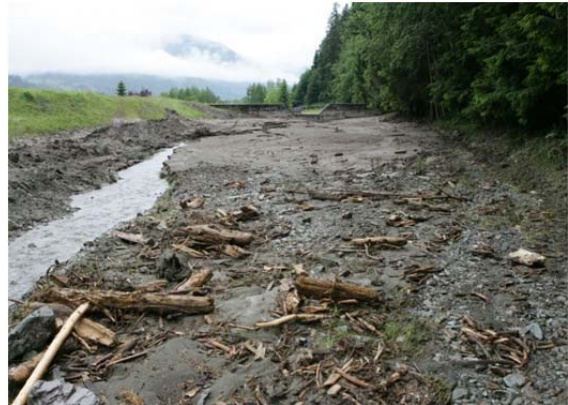
Der Reitersbach wird ebenfalls von der Willdbach- und Lawinenverbauung betreut. In den Morgenstunden des 2. Juni 2013 kam es im Einzugsgebiet des Reitersbachs zu einem Wildbachereignis. Die dominante Prozessart kann als fluvialer Feststofftransport eingestuft werden. Das Verbauungskonzept besteht aus einer Dosiersperre (Abbildung 7-52 - links) mit einer darunter liegenden Retentionssperre (Abbildung 7-52 - rechts). Durch die Dosiersperre wurden ca. 6.000 m<sup>3</sup> Geschiebe zur Ablagerung gebracht. Die Retentionssperre bewirkte eine Ablagerung von weiteren 1.200 m<sup>3</sup> vorwiegend feinerem Sediment. Durch die Wirkung der Verbauung kam es nur zu geringen Verlandungsprozessen im Unterlaufgerinne (Abbildung 7-53).

Abbildung 7-52: Links: Dosiersperre mit Geschiebeablagerung am Reitersbach; Rechts: Retentionssperre mit Sedimentablagerung und Wildholz am Reitersbach (Quelle: IAN-Report 155)

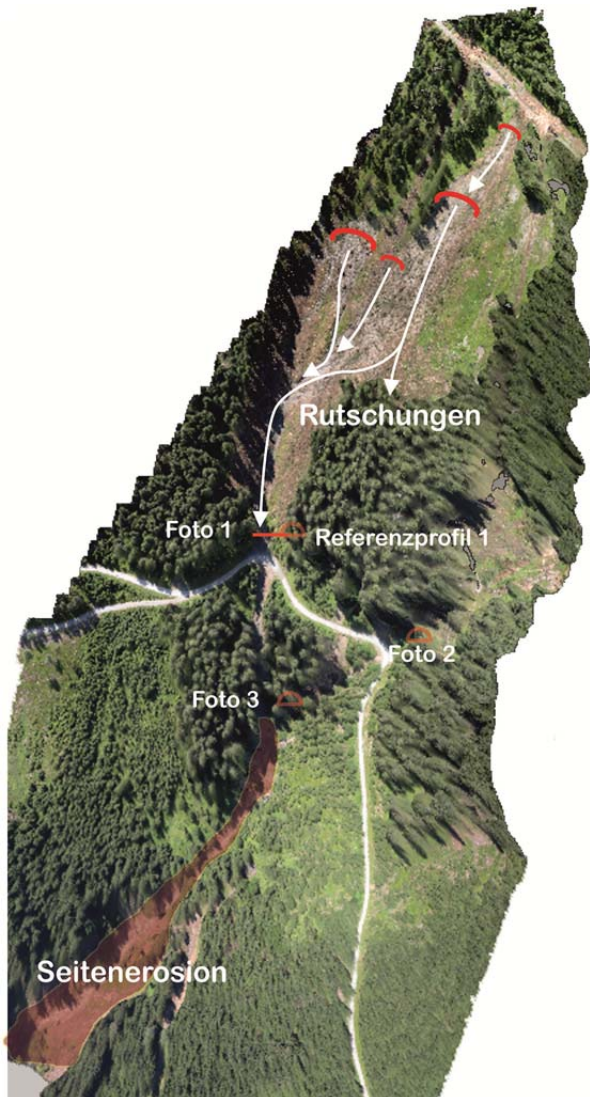
Abbildung 7-54 zeigt den obersten Teil des Einzugsgebietes nach einer Befliegung durch eine Drohne. Das Referenzprofil 1 unterhalb der Rutschungen weist einen Abflussquerschnitt von rund 8 m<sup>2</sup> auf und repräsentiert den initialen Abfluss. Die Forststraßenquerung bildet den Übergang in den Transitbereich, in dem der maßgebliche Feststoffeintrag erfolgte.

Abbildung 7-54: Oberster Bereich des Einzugsgebietes. Ersichtlich sind die maßgebliche Rutschung, die Lage des Referenzprofils 1 sowie 3 Fotostationen. Fotostation 1 (Abbildung 7-55), Fotostation 2 (Abbildung 7-56 - links), Fotostation 3 (Abbildung 7-56 - rechts) (Quelle: IAN-Report 155)

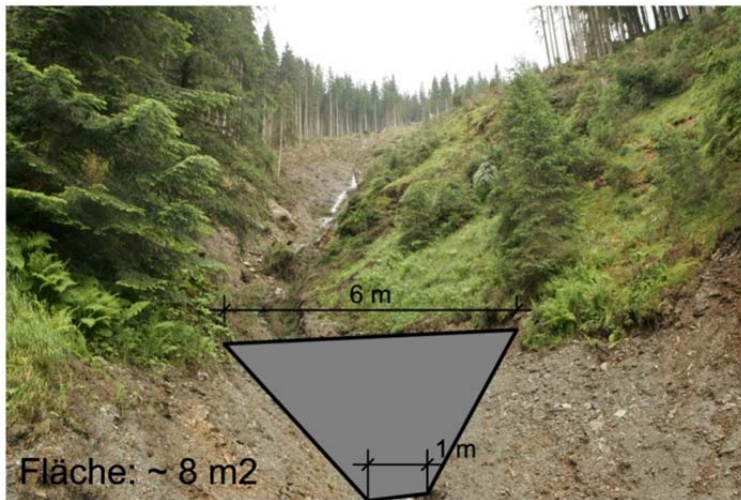
Abbildung 7-55: Referenzprofil 1, entspricht Fotostation 1 in Abbildung 7-54 (Quelle: IAN-Report 155)

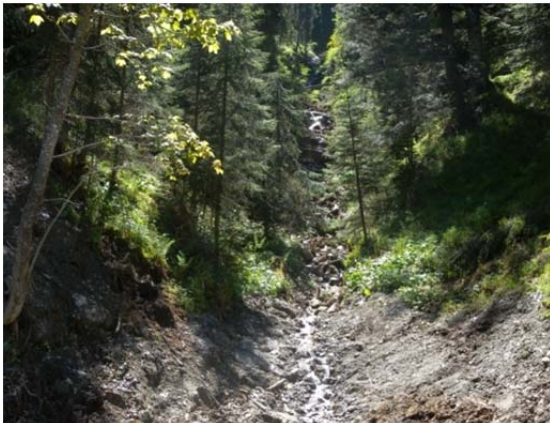
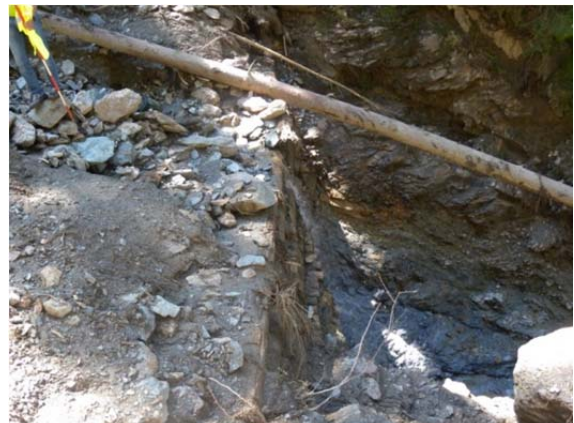
Als maßgebliche Feststoffherde wurden neben der Rutschung vor allem Seitenerosionen identifiziert. Ab einer Holzsperrre bei hm 16,6, welche unzerstört blieb und zur Konsolidierung der oberhalb gelegenen Forststraße dient, beginnt eine markante Erosionstrecke, die kontinuierlich bis zum Ablagerungsbereich Material lieferte (Abbildung 7-56 - rechts).

Abbildung 7-56: Links: Fotostation 2 (Abbildung 7-54). Blickrichtung grabenaufwärts (Quelle: IAN-Report 155); Rechts: Unzerstörte Holzsperrre im Oberlauf, ab welcher massive Seitenerosion bachabwärts zu beobachten ist. Entspricht Fotostation 3 in (Abbildung 7-54) (Quelle: IAN-Report 155)

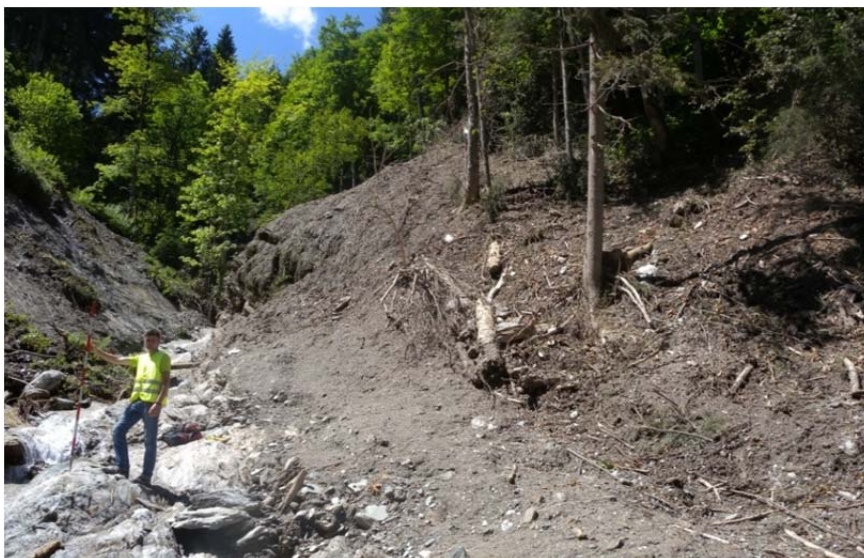
Die markantesten Erosionsprofile befinden sich dabei im Bereich des Mittellaufes. Aufgrund anstehenden Fels ist der Anteil des Materials durch Sohlenerosion limitiert (Abbildung 7-57).

Abbildung 7-57: Erosionstrecke im Mittellauf des Sattelbaches (Quelle: IAN-Report 155)

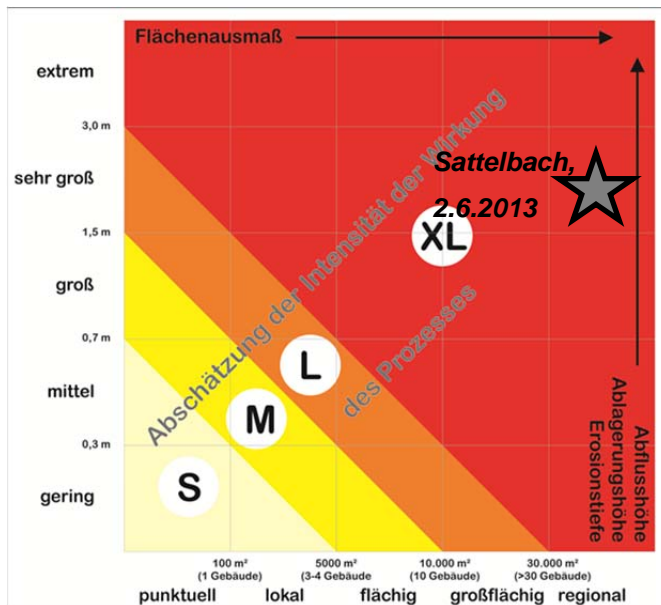
Die Intensität des Ereignisses vom 2.6.2013 in Hütttau ist aufgrund der Abfluss- und Ablagerungshöhen sowie des großflächigen Ausmaßes eindeutig mit Extrem (XL) zu bewerten.

Abbildung 7-58: Abschätzung der Prozessintensität (Quelle: IAN-Report 155)

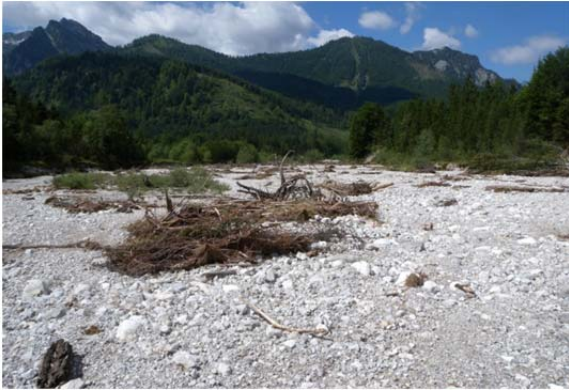
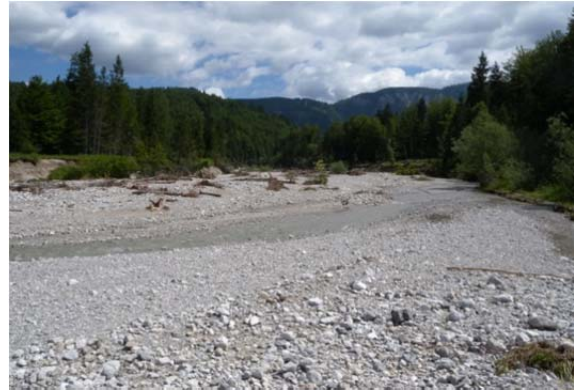
Im sehr flachen Unterlauf des Grieseneckbaches wurden große Mengen an Geschiebe abgelagert. Die Ablagerungen beginnen bei ~hm 20 und setzen sich bis ~hm 4 fort (Abbildung 7-61).

Abbildung 7-61: Links/Rechts: Unterlauf (~hm 4 – hm 20): flacher Bereich mit großräumigen Ablagerungen (Quelle: IAN-Report 155)

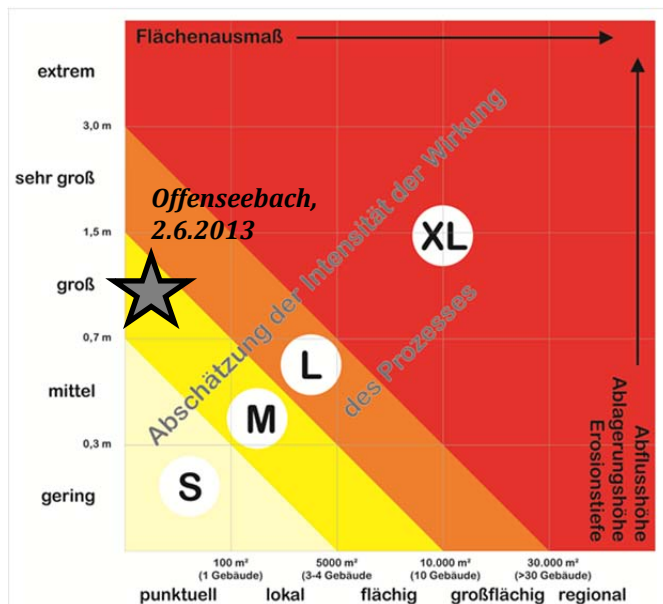
Die Intensität der Prozesse wurde anhand folgender aus den Unterlagen des Universitätskurses „Ereignisdokumentation“ (Hübl, 2009) stammender Grafik bestimmt. Aufgrund der zwar teils großen Prozesshöhen, aber des geringen Prozesswirkungsraumes, wird das Ereignis vom 2.6. 2013 im Offenseebach (Gde. Ebensee) der Intensitätsklasse Mittel (M) zugeordnet (Abbildung 7-64).

Abbildung 7-64: Abschätzung der Prozessart (Quelle: IAN-Report 155)

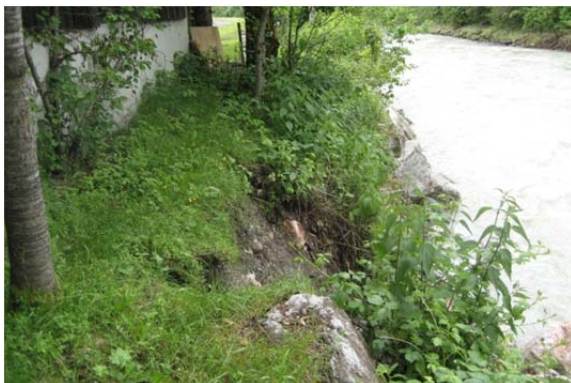
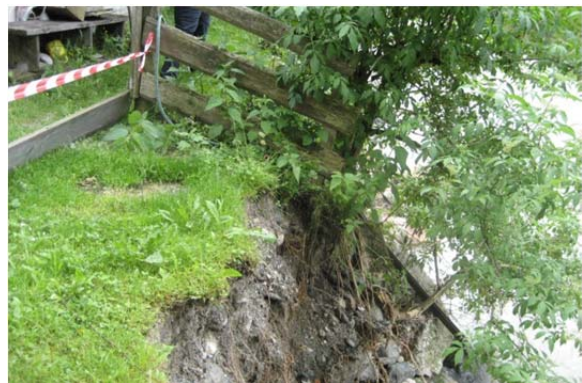
Wie in Abbildung 7-65 ersichtlich wurde entlang der Enns in der Gemeinde Pichl/Preunegg bei Fkm 221.97 bis 221.92 am linken Ufer der Steinverbau zerstört.

Abbildung 7-65: Links/Rechts: Zerstörter Steinverbau am linken Ennsufer (Quelle: Amt der Steiermärkischen Landesregierung)

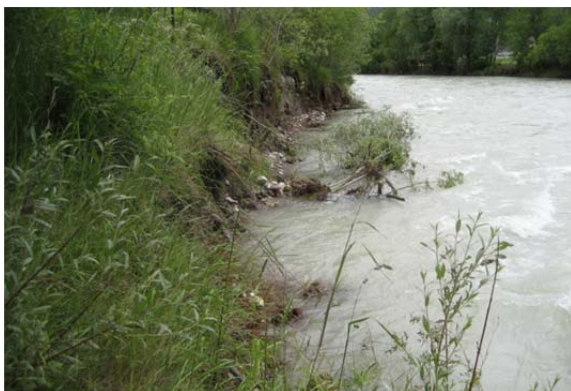
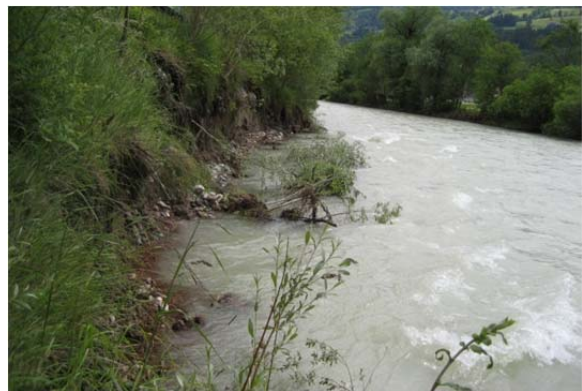
Weiter flussab in der Gemeinde Aich (Fkm 201.09 bis 201.05) wurde der Hochwasserschutzdamm auf einer Länge von 40 lfm halbiert (Abbildung 7-66).

Abbildung 7-66: Links/Rechts: Linkes Ufer der Enns; HW- Schutzdamm wurde zerstört (Quelle: Amt der Steiermärkischen Landesregierung)

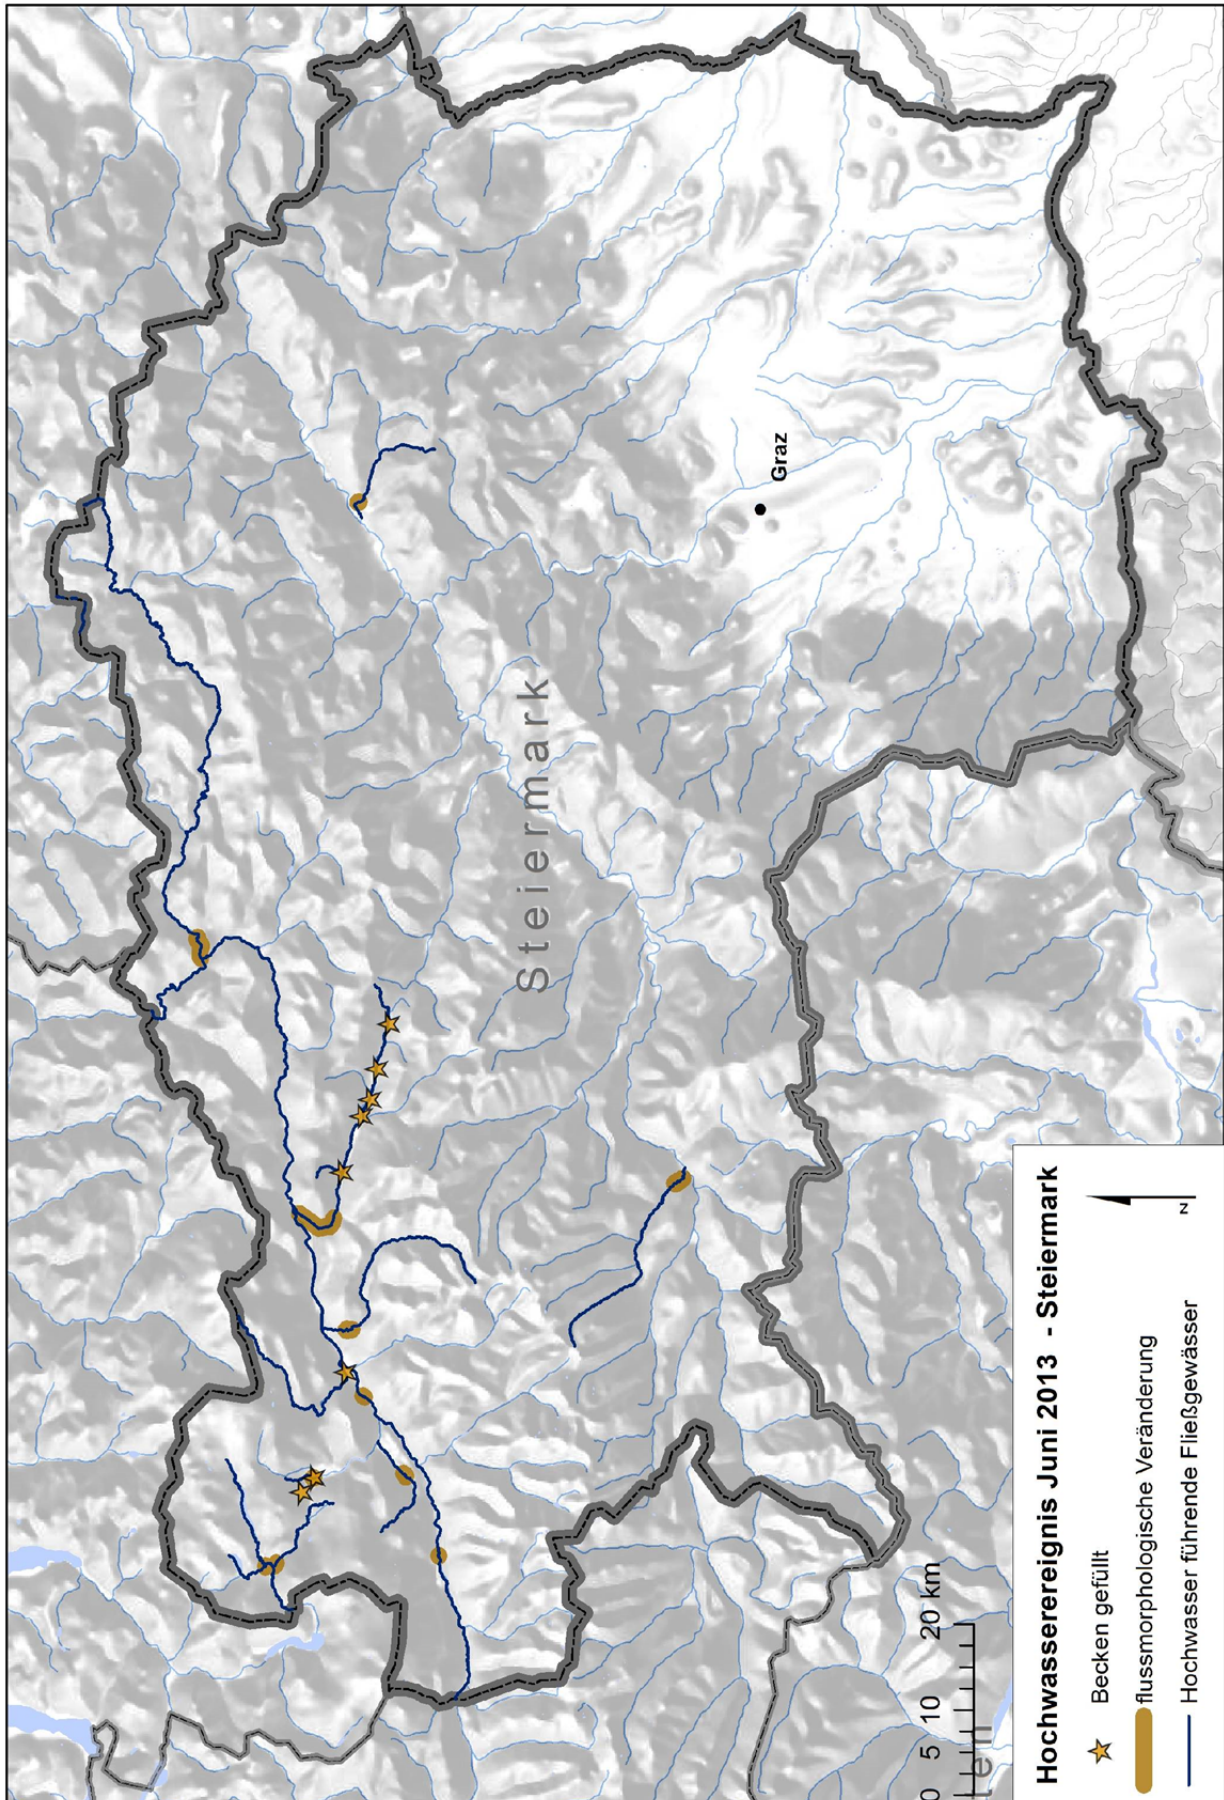
In der Steiermark kam es vor allem im Ausseerland sowie im Ennsgebiet zur enormen Belastung der Gewässer. Dabei waren vor allem Schäden an den Ufern wie auch an der Gewässersohle zu beobachten (Abbildung 7-67).

Abbildung 7-67: Betroffene Gewässer der Juni-Hochwässer in der Steiermark (Quelle: IWHW)

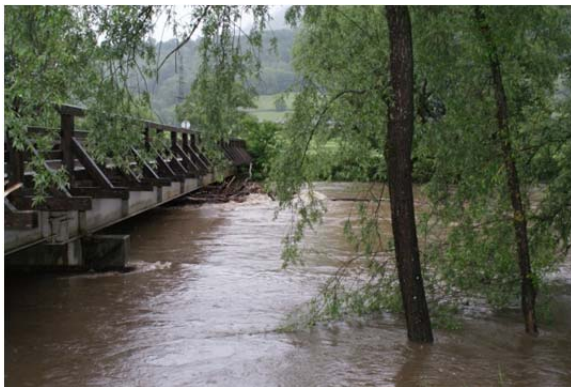
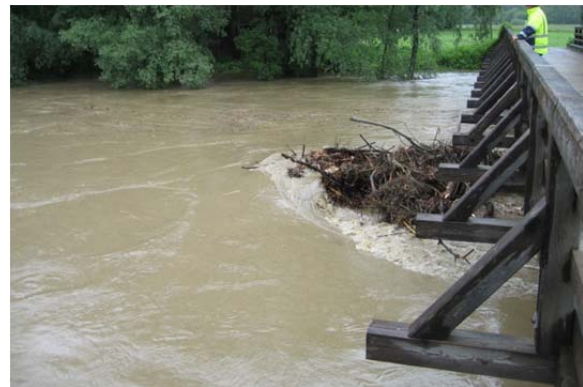
Wie in Abbildung 7-69 ersichtlich kam es im Bereich der Fischenerbrücke zu massiven Treib- und Totholzablagerungen.

Abbildung 7-69: Links/Rechts: Im Bereich der Fischenerbrücke über die Enns (Quelle: Land STMK)

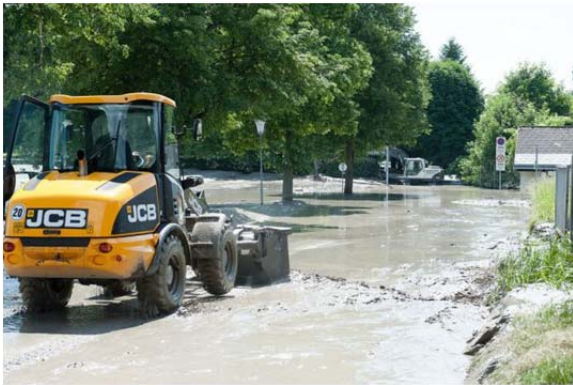
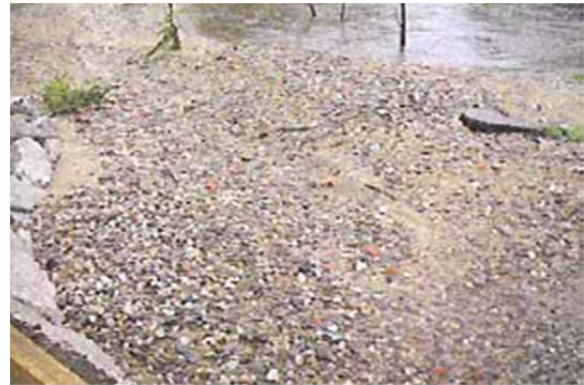
Im Gemeindegebiet von Walding waren auf einer Länge von etwa 4 km mehreren Verklausungen entlang der Großen Rodl, wodurch der Abflussquerschnitt an einigen Abschnitten nicht mehr gegeben war, gemeldet. Dadurch kam es an mehreren Stellen zu Anlandungen von sandig-kiesigem Material sowie Ablagerungen von Schwemmmaterial (Abbildung 7-70).

Abbildung 7-70: Links: Anlandungen in der Gemeinde Walding (Quelle: nachrichten.at); Rechts: Ablagerungen von Schwemmmaterial entlang der Großen Rodl (Quelle: GWB Grieskirchen)

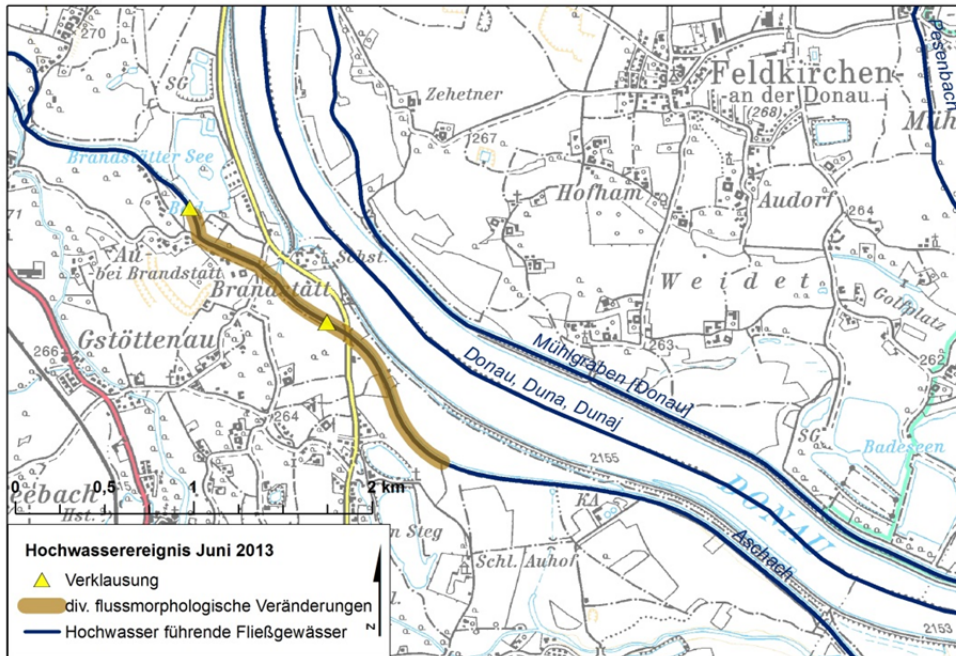
Im Weiteren war in der Ortschaft Brandstatt bei Fkm 7.50 bis 5.50 der Abflussquerschnitt der Aschach durch die massiven Ablagerungen von Schlamm und Erdmaterial nicht mehr gegeben. Erheblichen Abtragungen und Auflandungen im Ufer- und Gerinnebereich waren ebenfalls zu beobachten (Abbildung 7-73).

Abbildung 7-73: Flussmorphologische Veränderungen im Bereich der Ortschaft Brandstatt (Quelle: IWHW)

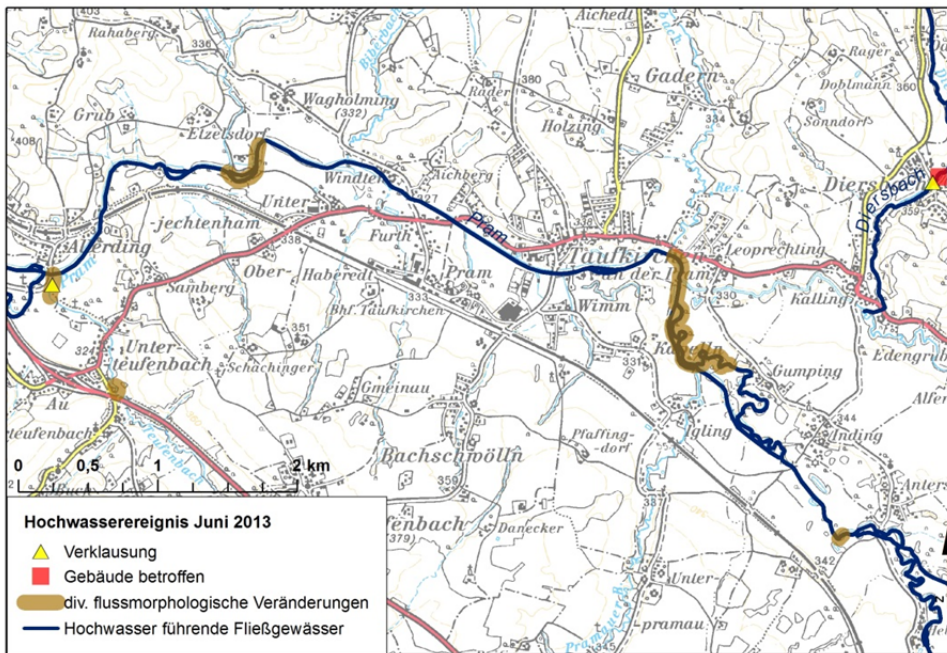
Abbildung 7-77: Flussmorphologische Veränderungen bei Taufkirchen an der Pram (Quelle: IHW)

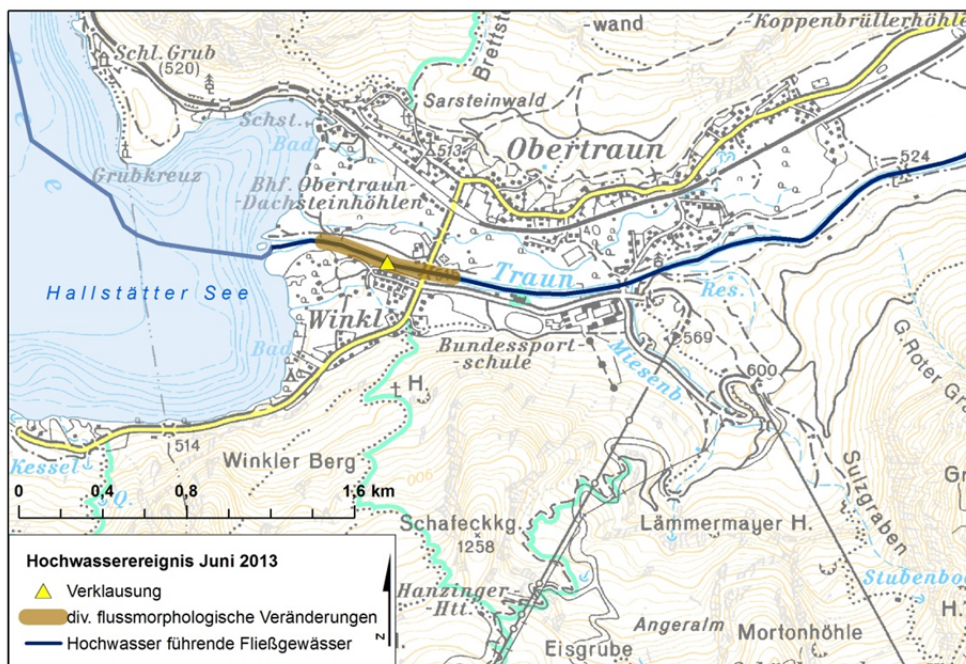
Bei Fkm 127.40 bis 126.80 kam es in der Gemeinde Obertraun zu Uferabbrüchen, Sohlauskolkungen sowie zu Anlandungen (Abbildung 7-78). Durch diese Anlandungen entstand ein verringerter Abflussquerschnitt, wodurch es zu einem Rückstau an der Traun kam.

Abbildung 7-78: Bereich der Uferabbrüche und Sohlauskolkungen in der Gemeinde Obertraun (Quelle: IHW)

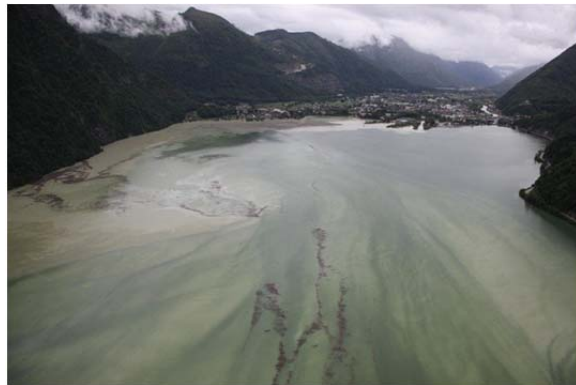
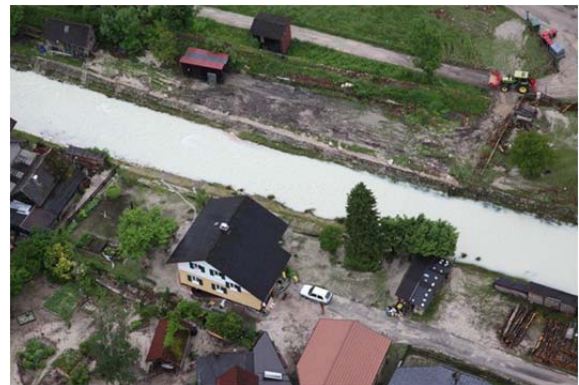
Verursacht durch das Hochwasser kam es in der Gemeinde Ebensee bei Fkm 90.00 im rechten Innenbogenbereich der Traun, abwärts der B145 (Saline), zu enormen Schotteranlandungen (Abbildung 7-80). Von Fkm 89.50 bis 85.20 wurden weiters mehrere Uferanbrüche entlang der Traun beobachtet. Insbesondere entstand im rechten Uferbereich abwärts der Bundesstraßenbrücke B145 ein massiver Uferanbruch über eine Länge von rund 120 m, bei dem der Hauptsammler des Kanalnetzes sowie PKW-Garagen stark beschädigt wurden. Weiter flussab bei Fkm 82.60 in Ebensee kam es zu Geschiebeablagerungen (Abbildung 7-81).

Abbildung 7-80: Links: Ebensee mit dem Traunsee (Quelle: [salzi.at](http://salzi.at)); Rechts: Ablagerungen entlang der Traun (Quelle: [salzi.at](http://salzi.at))

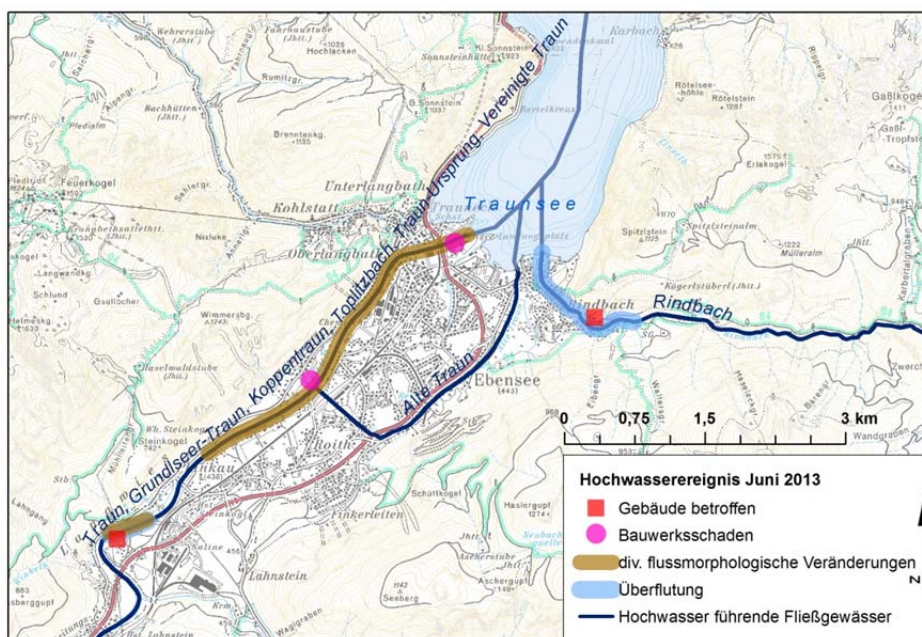
Abbildung 7-81: Betroffene Bereich des Juni-Hochwassers in der Gemeinde Ebensee (Quelle: IWHW)

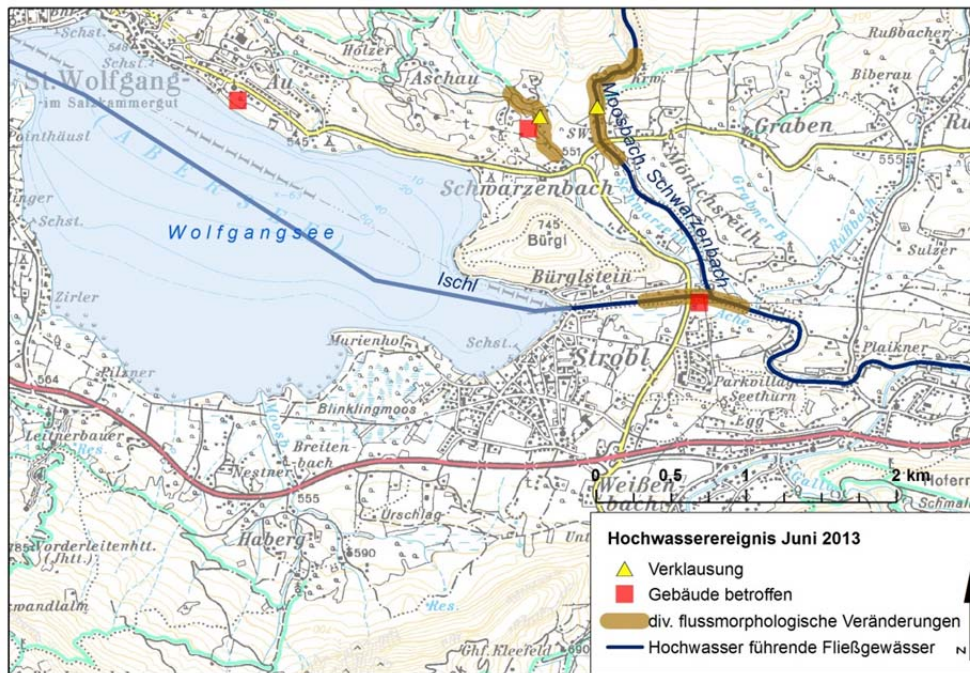
In St. Wolfgang im Salzkammergut waren ebenfalls am Schwarzenbach, Tiefenbach sowie am Radaubach Uferanbrüche zu beobachten. Ebenso kam es zu Geschiebeablagerungen, wodurch mehrere Verklausungen im Gerinne entstanden und weiter ein Rückstau in den einzelnen Bächen zu verzeichnen war (Abbildung 7-85).

Abbildung 7-85: Kartierung der flussmorphologischen Veränderungen in St. Wolfgang im Salzkammergut (Quelle: IWHW)

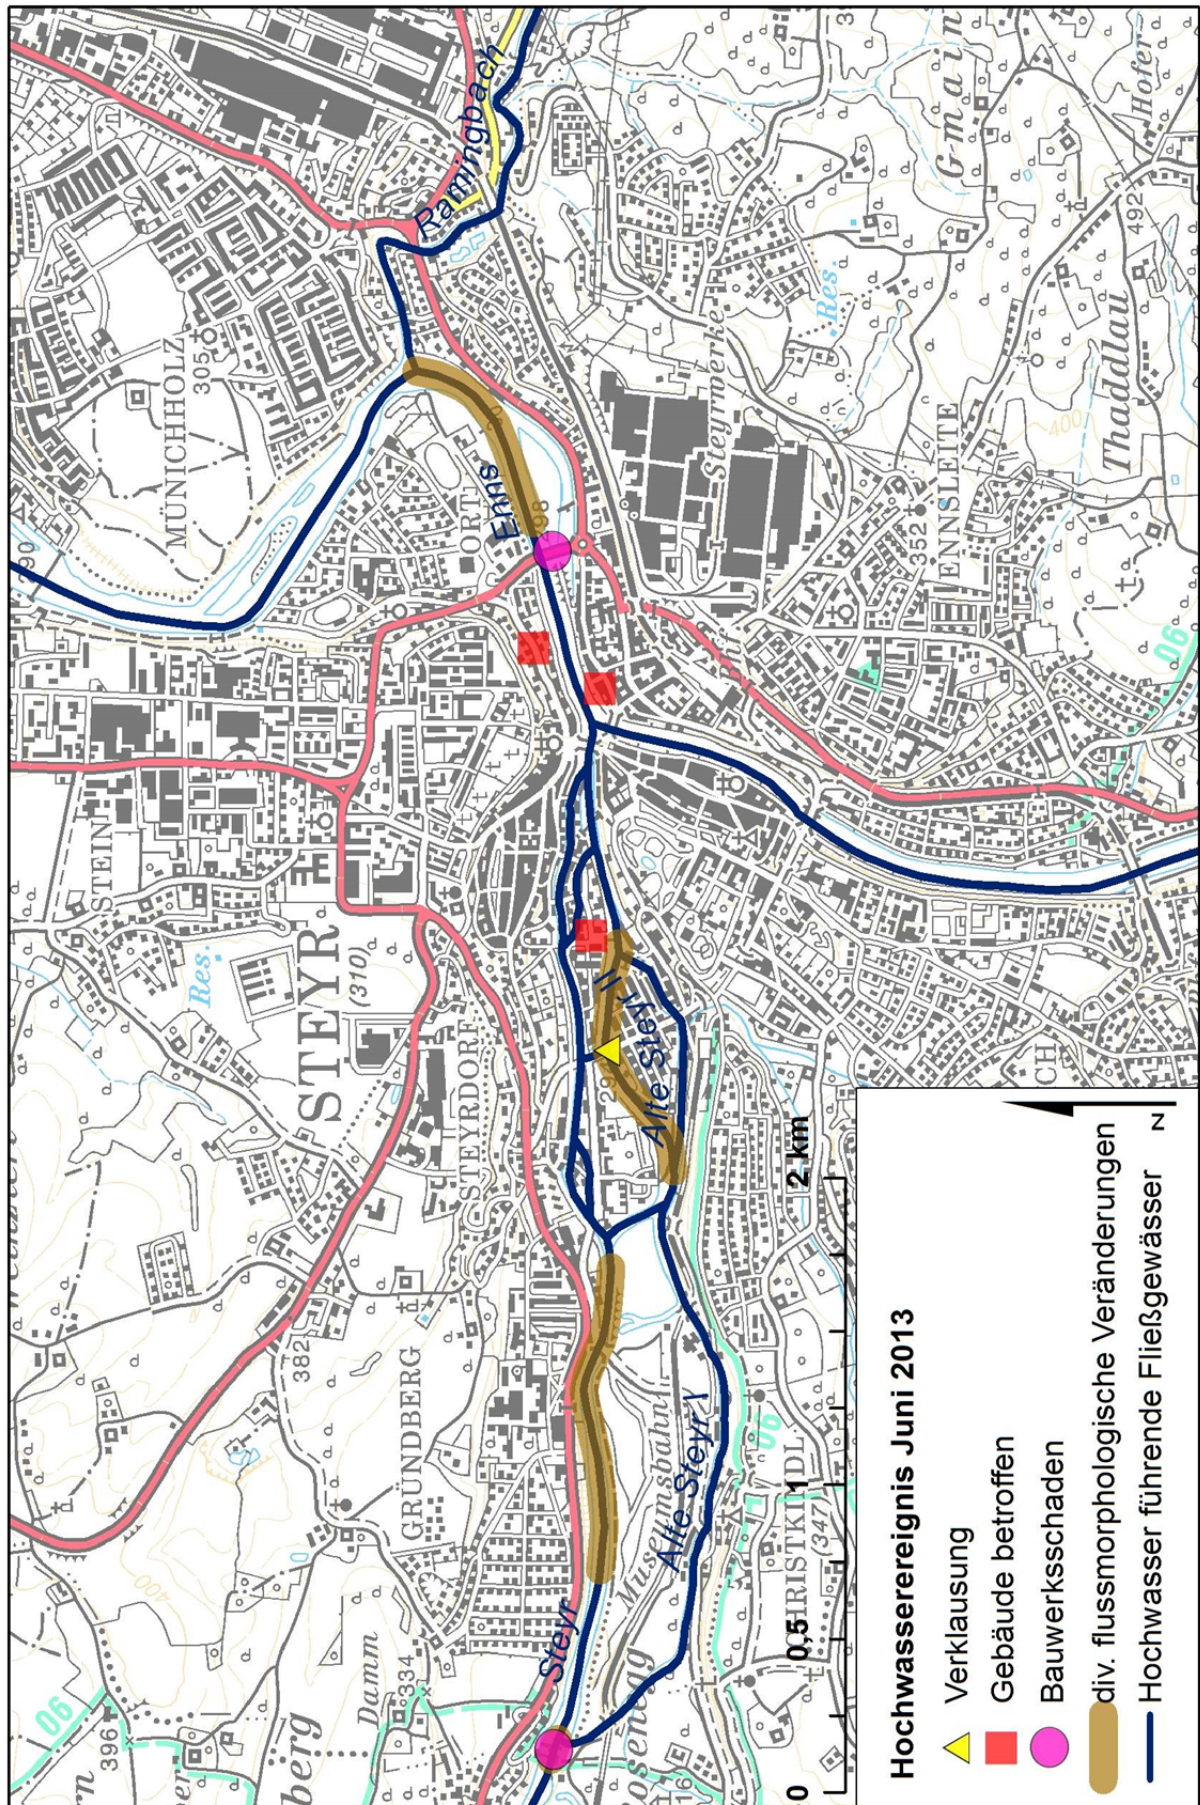
Abbildung 7-89: Morphologische Veränderungen durch das Juni-Hochwasser in der Stadt Steyr (Quelle: IWHW)

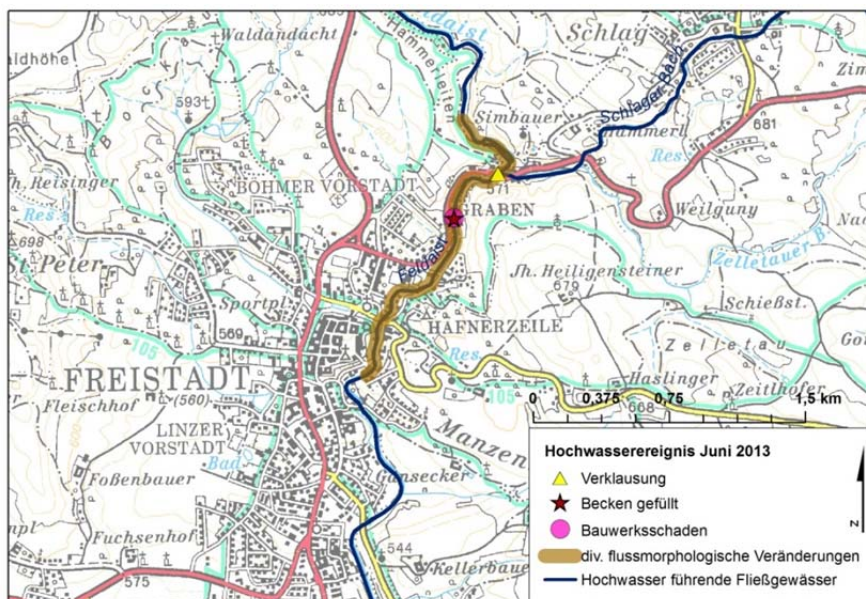
In Abbildung 7-99 sind die durch das Juni-Hochwasser entstanden Schäden in Freistadt dargestellt.

Abbildung 7-99: Anlandungen und Erosionen an der Feldaist in der Gemeinde Freistadt (Quelle: IHW)
