7.6.13 Naarn

8 WIRKUNGEN DER SCHUTZMASSNAHMEN UND SCHÄDEN

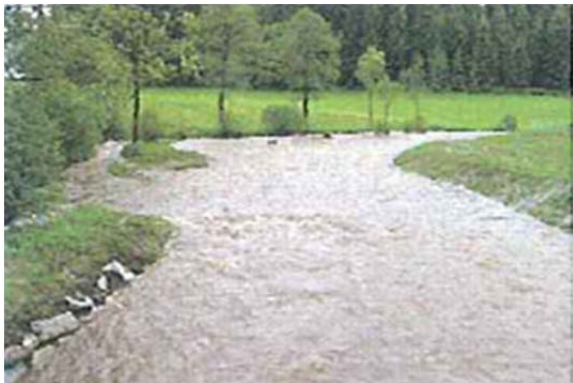
Der Stauraum des Kleinkraftwerkes Fischerlehner in der Gemeinde Vorderweißenbach verlandete durch das Hochwasser vollständig. Weiters ist auch der Stauraum im Bereich des Distelbaches vollkommen verlandet und verfügte daher nur mehr über eine sehr geringe Wasserführung. Somit war der notwendige Abflussquerschnitt nicht mehr gegeben. Im Bereich einer Hochwasserüberflutungsmulde zum Schutz der Ortschaft Unterbrunnwald wurde über die gesamte Länge der Mulde die Grasnarbe stark unterspült und das vorhandene Erdmaterial abgetragen. Am Distlbach bildeten sich Kolke und an anderen Stellen wurde schottriges Material ausgeworfen. Weiters wurden im Bereich des Auslaufes des Distelbaches in die Überflutungsmulde die vorhandenen Steinsicherungen stark unterspült (Abbildung 7-110).

Abbildung 7-110: Links/Rechts: Unterspülte Steinsicherung des Distelbaches (Quelle: GWB Grieskirchen)

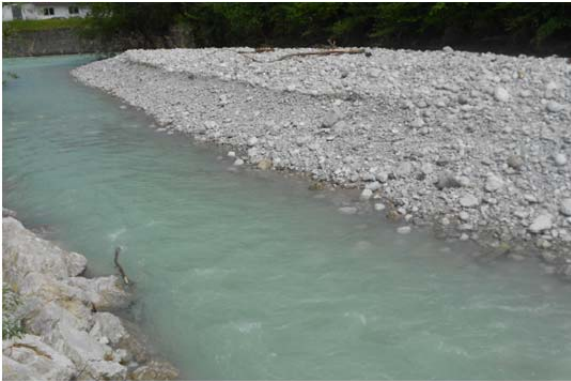
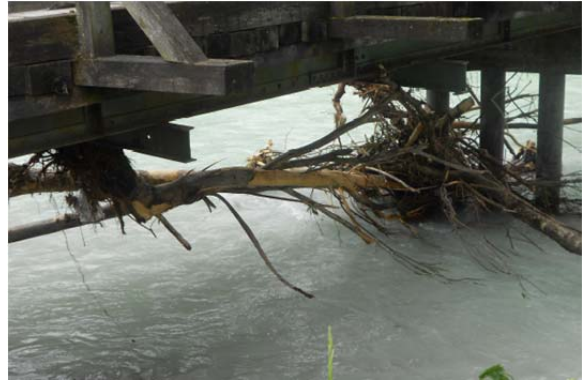
In Grünau im Almtal (Fkm 47.00 bis 35.00) wurde der Uferbegleitweg durch die Hochwasser führende Alm zerstört. Ebenso kam es in diesem Abschnitt zu Uferanbrüchen und es wurde durch das Hochwasser der Damm abgetragen. Verklauungen durch umgestürzte Bäume und großflächige Anlandungen waren ebenfalls entlang der Alm zu beobachten (Abbildung 7-112).

Abbildung 7-112: Links: Anlandungen entlang der Alm im Almtal (Quelle: GWB Gmunden); Rechts: Verklausungen durch umgestürzte Bäume (Quelle: GWB Gmunden)

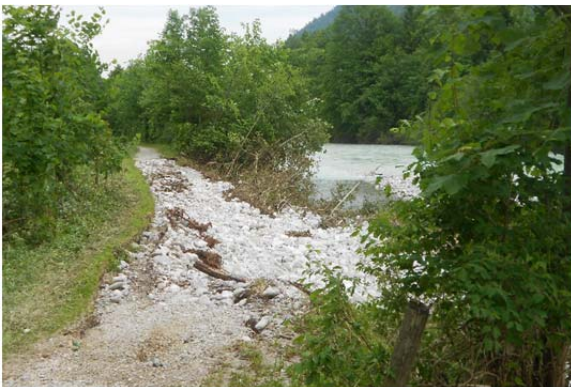
Weiter flussab, in der Gemeinde Scharnstein kam es zu massiven Geschiebeablagerungen im Bereich von Fkm 34.50 bis 24.00 (Abbildung 7-113 – links). Ebenso konnten zahlreiche Uferanbrüche und unterspülte Uferbereiche verzeichnet werden. Von Fkm 24.00 bis 20.00 in der Gemeinde Pettenbach rutschte der Uferbegleitweg durch das Hochwasser ab und es gab auch hier mehrere Uferanbrüche (Abbildung 7-113 – rechts).

Abbildung 7-113: Links/Rechts: Uferanbrüche entlang der Alm (Quelle: GWB Gmunden)

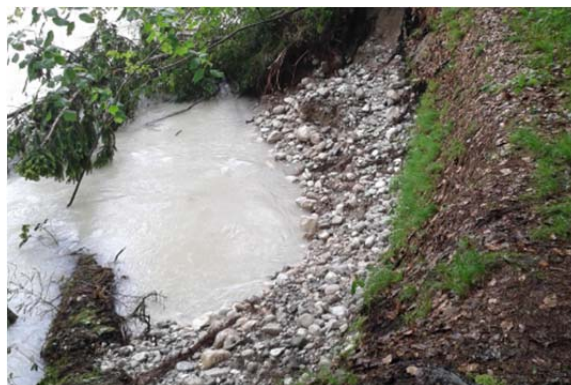
In Vorchdorf von Fkm 20.00 bis 8.00 wurden zahlreiche Uferanbrüche sowie unterspülte Uferbereiche beobachtet (Abbildung 7-114). Weiters wurden die Dämme in diesem Bereich weggespült.

Abbildung 7-114: Links: Geschiebeablagerungen entlang des Ufers der Alm (Quelle: GWB Gmunden); Rechts: Abgerutschter Uferbegleitweg in Pettenbach (Quelle: GWB Gmunden)

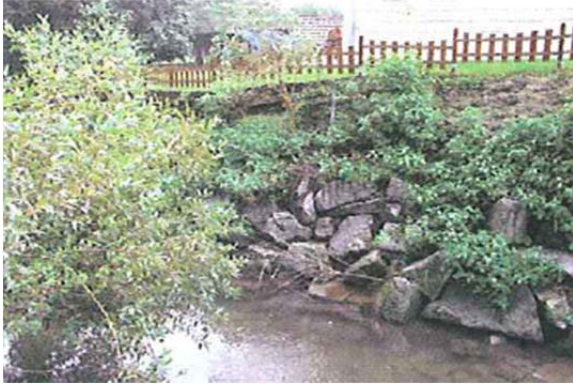
Im Ortsteil Rammerstorf, in der Gemeinde St. Veit im Mühlkreis waren starke Sandverfrachtungen im Sohlenbereich bei Fkm 10.00 zu verzeichnen. Der Abflussquerschnitt des Brückendurchlasses war daher nicht mehr gegeben (Abbildung 7-115 – rechts).

Abbildung 7-115: Links: Abgesackte Steinsicherung in der Polsenz (Quelle: GWB Grieskirchen); Rechts: Brückendurchlass an der Kleinen Rodl (Quelle: GWB Grieskirchen)

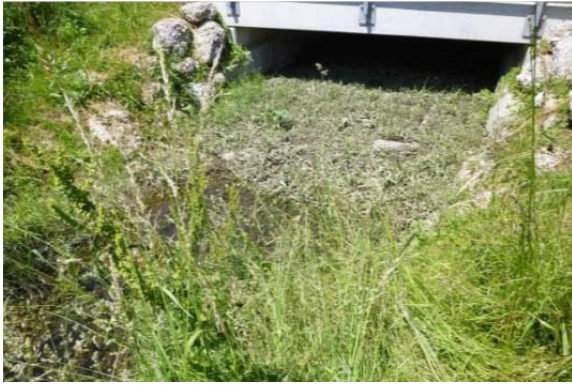
Im Ortsbereich von Eberstallzell, oberhalb der Schmiedlerbrücke, bildeten sich Anlandungen, welche die schon geringe Abflusskapazität des Gerinnequerschnittes noch weiter reduzierten (Abbildung 7-117). Weiters sind die Rückhaltebecken Limberg und Tiefenthal massiv verlandet.

Abbildung 7-117: Links: Die Schmiedlerbrücke (Quelle: GWB Linz); Rechts: Oberhalb der Schmiedlerbrücke (Quelle: GWB Linz)

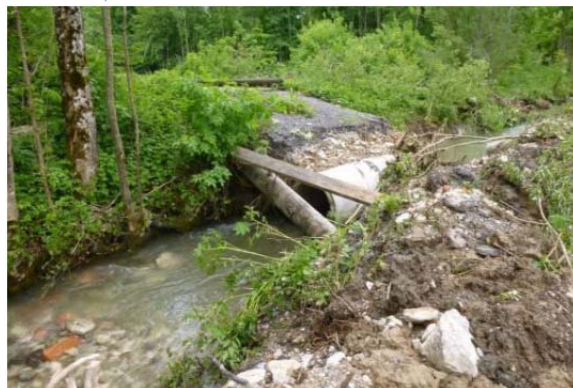
Beim Hochwasserereignis vom 02. Juni entstanden in der Gemeinde Spital am Phym entlang der Teichl massive Schäden. Wichtige Straßenzüge wurden zum Teil über längere Strecken zerstört. Beim Güterweg Eibel-Pöllbauer wurde die Uferverbauung auf einer Länge von rund 100 m, mit einer Höhe von bis zu einem Meter teilweise völlig zerstört (Abbildung 7-120 – links). Der Güterweg wurde auf einer Länge von etwa 300m bis zu 80 cm tief weggespült (Abbildung 7-120 – rechts). Des Weiteren von Fkm 24.00 bis 18.50 kam es zu Verklausungen, zerstörten Überfahrten, Uferanbrüchen sowie zu Anlandungen entlang der Teichl (Abbildung 7-121).

Abbildung 7-121: Links: Verklausungen durch umgestürzte Bäume (GWB Linz); Rechts: Anlandungen entlang der Teichl (GWB Linz)

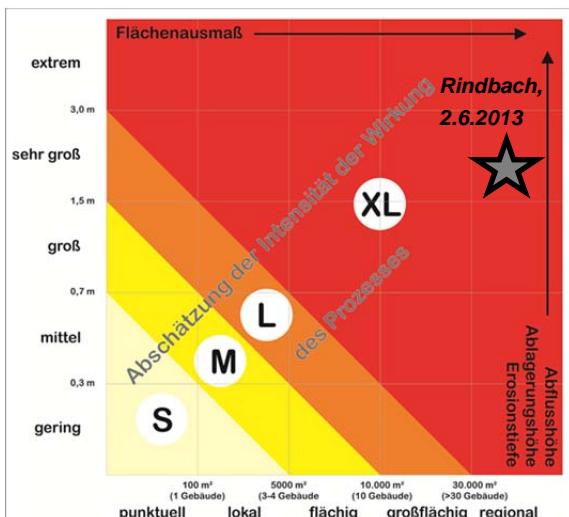
Die Intensität der Prozesse wurde anhand folgender aus den Unterlagen des Universitätskurses „Ereignisdokumentation“ (Hübl, 2009) stammender Grafik bestimmt. Die Intensität des Ereignisses vom 2.6.2013 im Rindbach (Gde. Ebensee) ist aufgrund der Abfluss- und Ablagerungshöhen sowie des großflächigen Ausmaßes eindeutig mit Extrem (XL) zu bewerten (Abbildung 7-124).

Abbildung 7-124: Abschätzung der Prozessintensität (der Stern kennzeichnet die abgeschätzte Intensität) (Quelle: IAN-Report 155)

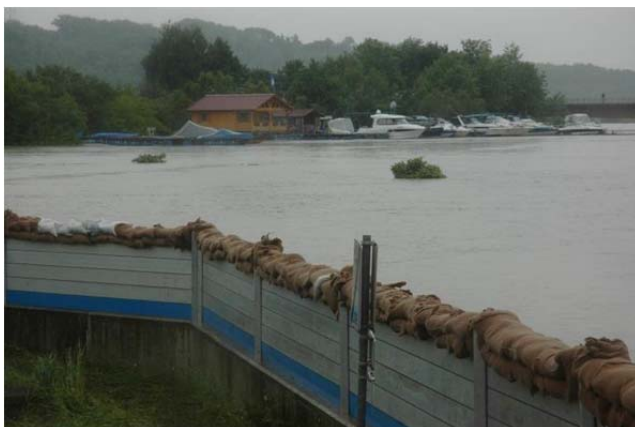
Auf der niederösterreichischen Seite in **Strengberg** hat der Hochwasserschutzdamm zwar gehalten, es gab jedoch Schäden an der Dammböschung. Als deutlich schadensmindernd hat sich das Aussiedlungsprojekt seit dem Hochwasser 1991 (50 von 56 Häusern wurden abgesiedelt) herausgestellt. In **Wallsee-Sindelburg** (Abbildung 8-3) hat der Damm gewirkt, musste aber mit "Big Bags" und Hubschraubereinsatz verstärkt werden. Beim Alu-Schutzwall gab es Probleme mit einer Dichtung und eine Stütze wurde nach innen gebogen, konnte aber abgestützt werden. Auch hier haben die betriebenen Absiedelungen ihre schadensmindernde Wirkung bewiesen. In **Ardagger** hat der Hochwasserschutz-Damm ebenfalls funktioniert, war aber randvoll. Auch hier haben die Absiedelungen gewirkt.

Abbildung 8-3: Mobile Hochwasserschutz-Maßnahmen in Wallsee-Sindelburg (BVZ, 2013)

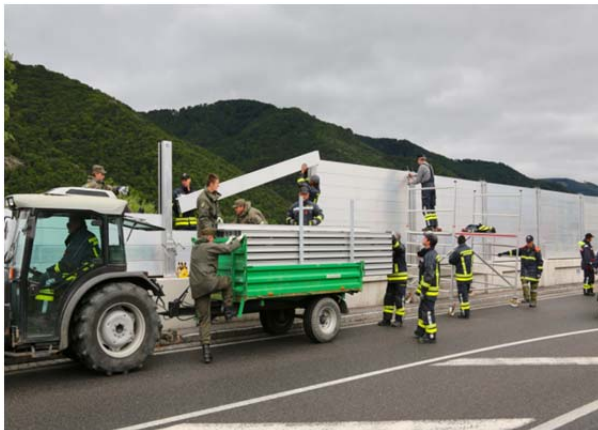
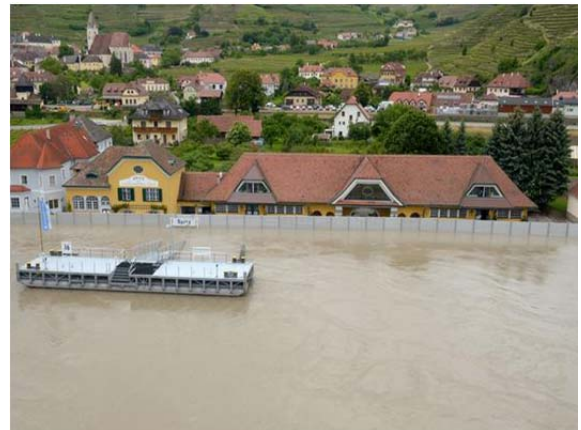
In **Rossatz-Arnsdorf** hat der Damm seine Funktion erfüllt. Es gab keine Beschädigungen. Der mobile HW-Schutz wurde vollständig aufgebaut – auch hier gab es keine Beschädigungen. In **Mautern a.d. Donau** kam es zu einem Wassereintritt unter einer Schutzwand im Ortsteil Hundsheim (Rohrdurchführung dürfte nachgegeben haben), sodass die Feuerwehr Wasser zurückpumpen musste. In **Aggsbach Markt** gibt es derzeit keinen HW-Schutz, dieser ist für 2017 in Planung. Der mobile HW-Schutz in **Weißkirchen in der Wachau** (Abbildung 8-5 – links) hat funktioniert, musste stellenweise aber mit Dammbalken nachgerüstet werden. Der mobile HW-Schutz in **Spitz** (Abbildung 8-5 – rechts) hat seine Aufgabe gut erfüllt, musste aber mit Feuerwehreinsatz verstärkt werden.

Abbildung 8-5: Links: Mobiler Hochwasserschutz in Weißkirchen (wachaufoto.at, 2013); Rechts: Mobiler Hochwasserschutz in Spitz an der Donau (BVZ, 2013)

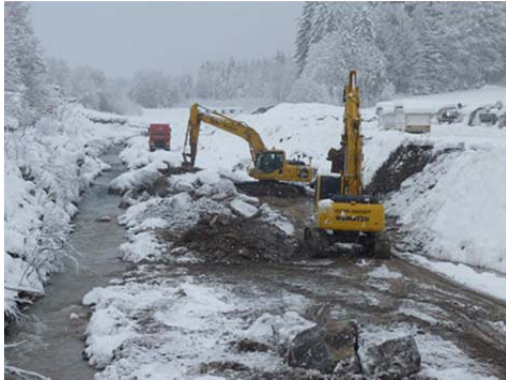
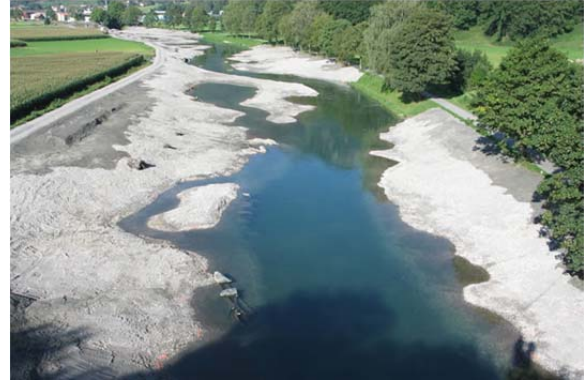
Durch die Hochwasserschutzprojekte entlang der Bregenzerach konnten größere Ufererosionen und Anlandungen verhindert werden und damit mögliche Folgeschäden am Siedlungs- und Gewerberaum in den Gemeinden Bezau, Reuthe, Mellau und Au (Abbildung 8-7 – links).

Abbildung 8-7: Links: Bregenzerach während der Bauzeit (Quelle: vorarlberg.at); Rechts: Rheintaler Binnenkanal bei Rütli (Quelle: www.alpenrhein.net)

Durch die Aufweitung des Abflussquerschnittes des derzeit im Bau befindlichen Abschnittes konnte eine Überflutung des Siedlungsgebietes von Hohenems verhindert werden (Abbildung 8-7 – rechts).

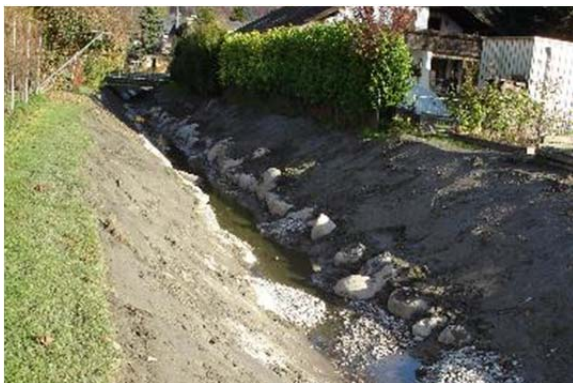
Ebenso wurde durch die Verbreiterung des Gewässerquerschnittes des Krebsgraben eine Überflutung des Siedlungsgebietes in Hohenems unterbunden (Abbildung 8-8 – links).

Abbildung 8-8: Links: Krebsgraben (Quelle: vol.at);

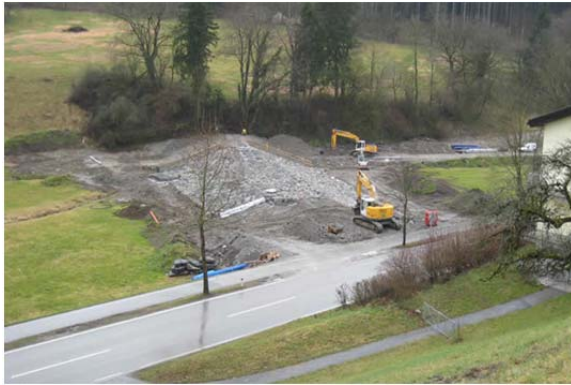
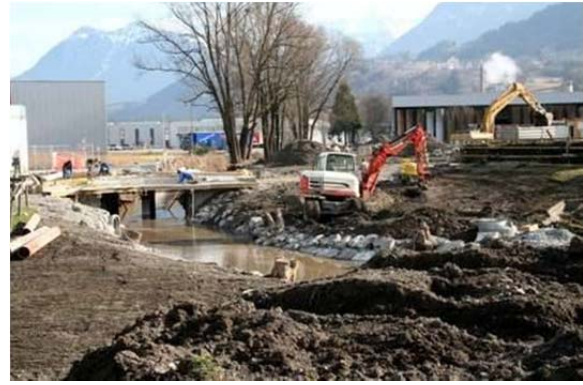
Durch die Aktivierung des Retentionsbeckens Rüttenen wurde eine Überflutung des Siedlungsgebietes von Meiningen abgewehrt (Abbildung 8-9 – links).

Abbildung 8-9: Links: Ehbach (Quelle: www.alpenrhein.net); Rechts: Bauarbeiten beim Gießenbach (Quelle: www.frastanz.at)

Das Hochwasserpumpwerk ist in Betrieb genommen worden, um das Siedlungsgebiet von Frastanz zu schützen (Abbildung 8-9 – rechts).

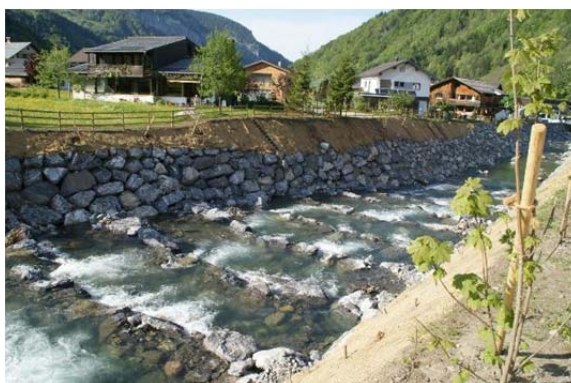
Durch das Hochwasserschutzprojekt am Mellenbach konnten Ufererosionen unterbunden und damit mögliche Folgeschäden am Siedlungs- und Gewerbebereich verhindert werden (Abbildung 8-10 – links).

Abbildung 8-10: Links: Der Mellenbach (Quelle: vol.at); Rechts: Der Fallbach (Quelle: alpenrhein.net)

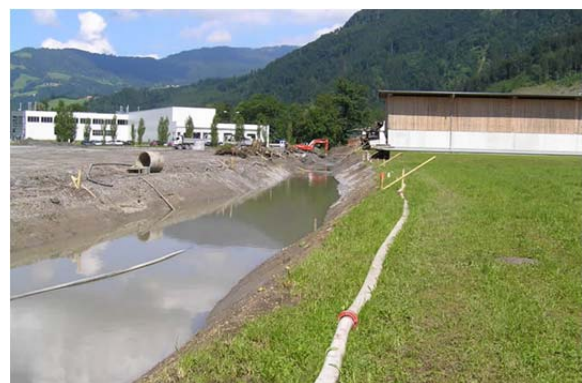
Die Entlastungsleitung und das Retentionsbecken zum Schutz des Gewerbegebietes kamen zum Einsatz (Abbildung 8-10 – rechts).

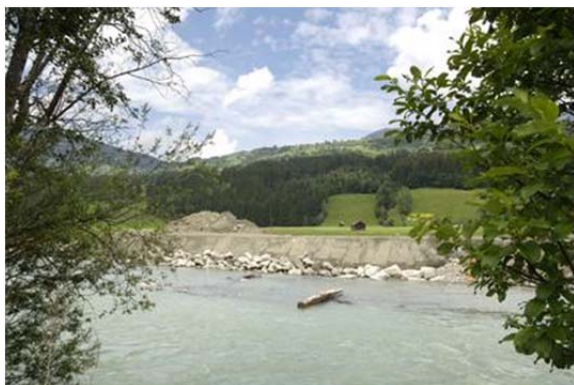
In der Gemeinde Mittersill wurden die Retentionsräume nicht gefüllt. Die linearen Schutzmaßnahmen haben ihren Zweck erfüllt (Abbildung 8-11 – links).

Abbildung 8-11: Links: Hochwasserschutz Salzach/Mittersill (Quelle: lebensministerium.at); Rechts: Hochwasserschutz Golling nach Fertigstellung der Ufermauern (Quelle: Amt der Salzburger Landesregierung)

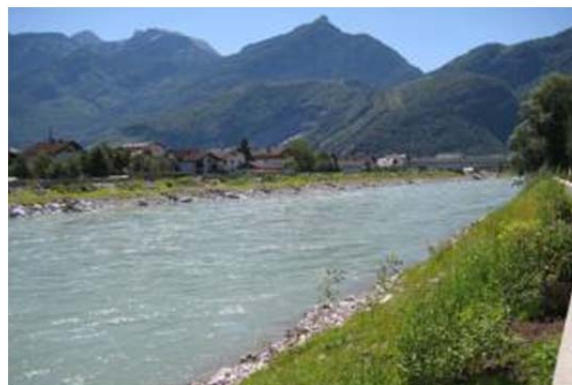
Durch die im Jahr 2009 fertiggestellten Schutzmaßnahmen in Golling wurden größere Ausuferungen und somit Hochwasserschäden vermieden (Abbildung 8-11 – rechts).

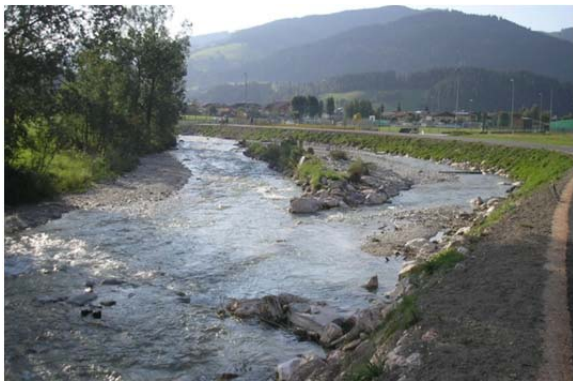
In der Gemeinde Flachau konnten durch die bereits weitgehend fertiggestellten Hochwasserschutzmaßnahmen Ausuferungen verhindert werden (Abbildung 8-12 – links).

Abbildung 8-12: Links: Ennsaufweitung im Zuge HWS Enns Flachau 2012 (Quelle: Amt der Salzburger Landesregierung); Rechts: Die Enns in Altenmarkt (Quelle: Amt der Salzburger Landesregierung)

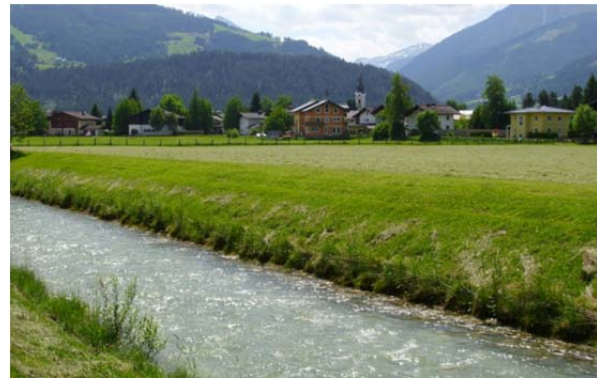
Der Hochwasserschutz befindet sich in der Gemeinde Altenmarkt seit März 2013 in der Bauausführung. Das dazugehörige Rückhaltebecken sollte allerdings erst Ende Juni 2013 fertiggestellt werden. In Abbildung 8-12 – rechts sieht man die Enns in der Gemeinde Altenmarkt.

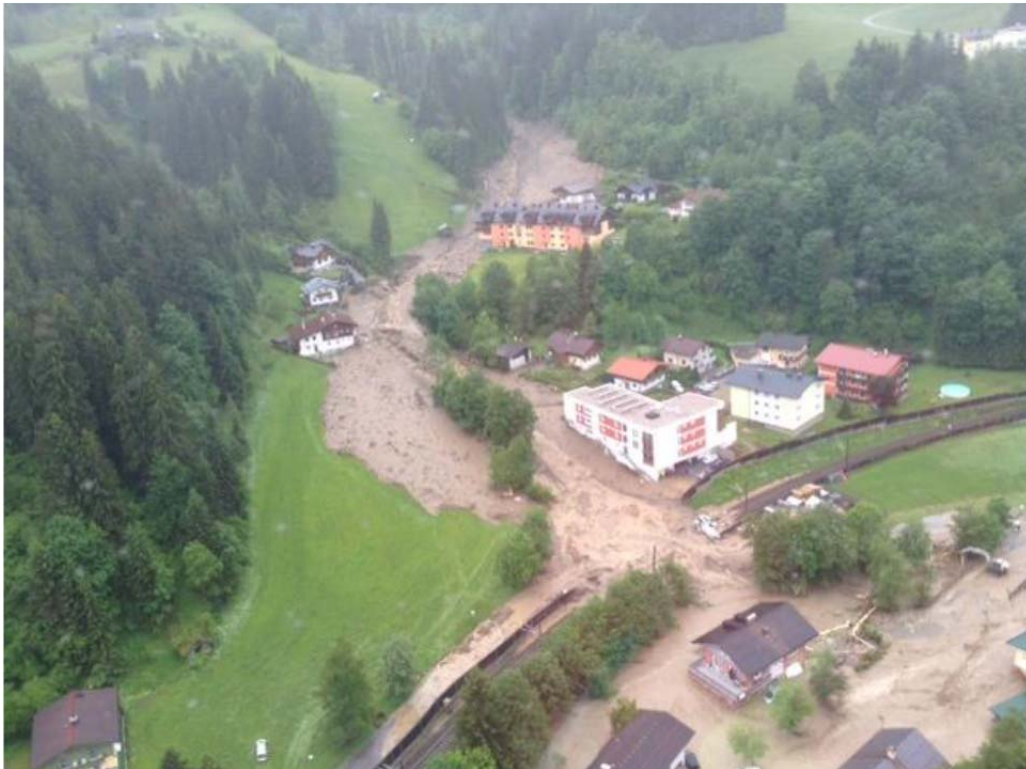
Am Sattelbach (im Kompetenzbereich der Wildbach- und Lawinerverbauung) ist es während des Hochwasserereignisses Anfang Juni 2013 zu massiven Schäden im Kegelbereich gekommen. Indirekte Schäden entstanden aufgrund der Gerinneverlegung und Rückstaus des Fritzbaches. Abbildung 8-13 zeigt einen Überblick des Kegelbereiches des Sattelbaches unmittelbar nach dem Ereignis. Der Murgang zerstörte dabei zahlreiche Häuser an beiden Seiten des Kegelgerinnes, welches für eine solche Abflussspitze nicht ausgelegt war. Weiters wurde die Bahnstrecke am Kegel des Sattelbaches komplett übermurt (Abbildung 8-14).

Abbildung 8-13: : Übersicht Kegelbereich des Sattelbaches unmittelbar nach dem Ereignis (die-wildbach, 2013)

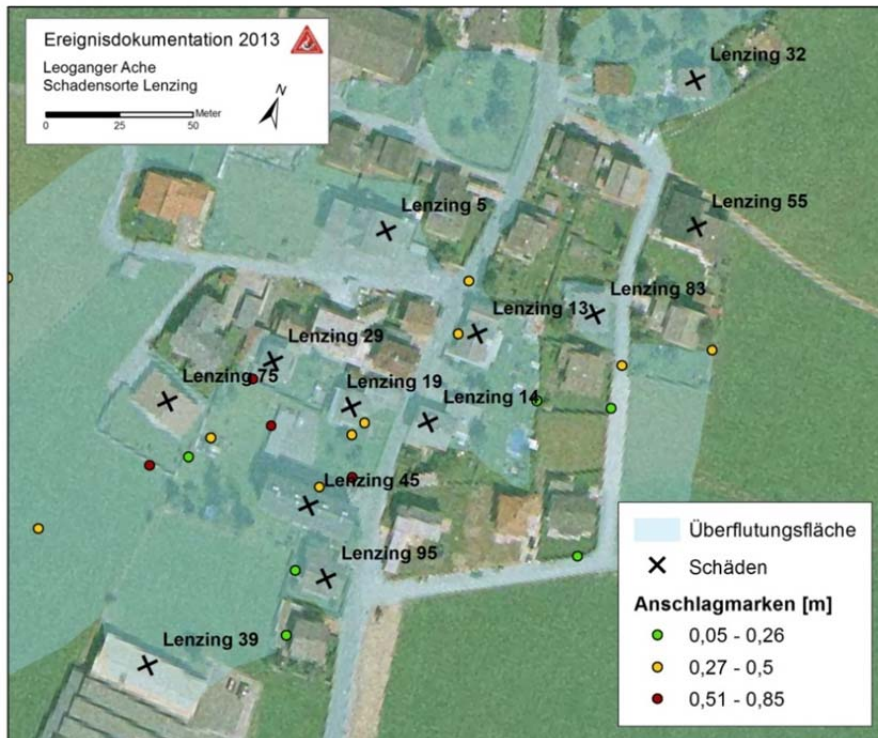
Die Leoganger Ache wird von der Wildbach und Lawinerverbauung verwaltet. Bei dem Hochwasserereignis im Juni 2013 kam es durch den murartigen Feststofftransport an der Leoganger Ache zu weitreichenden Schäden durch Überflutungen des Hauptbaches vor allem in den Ortsteilen Lenzing und Uttenhofen der Gemeinde Leogang.

Abbildung 8-17: Schadensort Lenzing während des Hochwasserereignisses 2013 (Quelle: IAN-Report 155)

Die Schäden belaufen sich vor allem auf Wasserschäden in den Kellern der Objekte bzw. den Außenanlagen. Die maximalen Wasserstände im Untergeschoß betragen 1,75 m bzw. bis zur Kellerdecke. Die Eintrittsorte waren vor allem ebenerdige Lichtschächte. Öffnungen unter Niveau (Kellertüren etc.) dieten ebenfalls als Eintrittsorte.

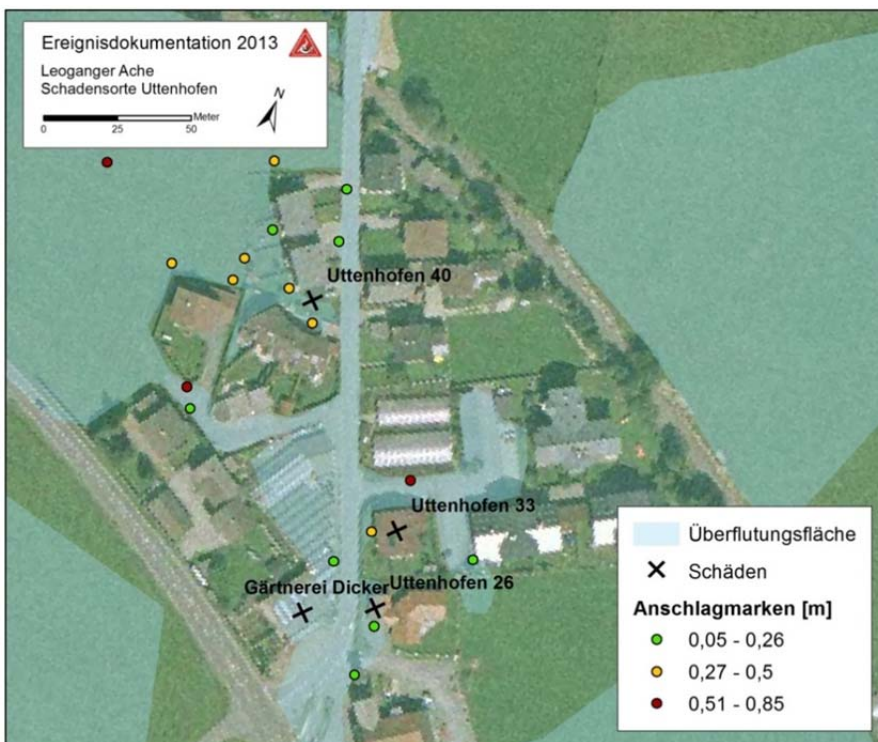
Abbildung 8-18: Schadensort Uttenhofen während des Hochwasserereignisses 2013 (Quelle: IAN-Report 155)

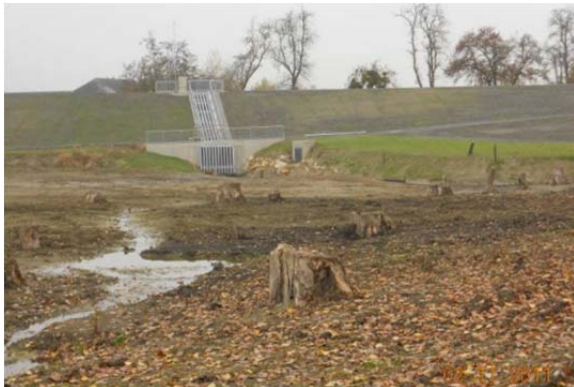
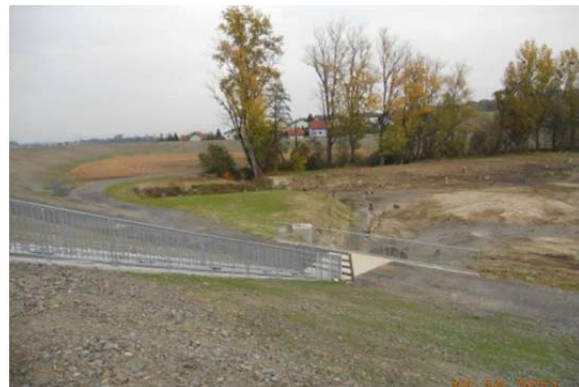
In der Gemeinde Fraham wurde der mobile Hochwasserschutz bei der Schartener Landesstraße aufgestellt, um Überflutungen durch den Innbach abzuwehren. Das RHB Planbach (Abbildung 8-19) ist angesprungen.

Abbildung 8-19: Links: Das RHB Planbach (Quelle: anschober.at); Rechts: Pegelauswertung RHB Planbach, Hochwasser vom 09.06.2013 (Quelle: anschober.at)

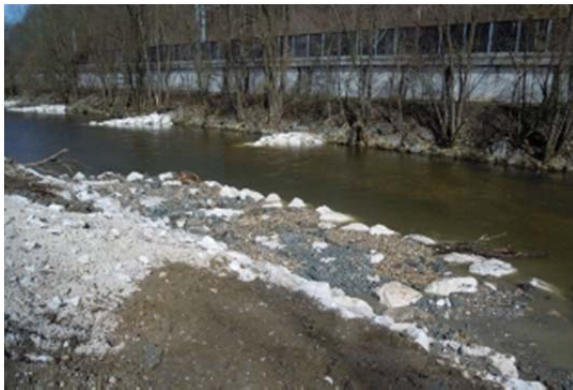
Die Hochwasserschutzmaßnahmen in den Gemeinden Frankenmarkt, Timelkam (Abbildung 8-20– links) und Vöcklabruck haben optimal gewirkt und daher kam es im Siedlungsbereich zu keinen Überschwemmungen.

Abbildung 8-20: Links: Hochwasserschutz Timelkam – Mündungsbereich Vöckla – Dürre Ager (Quelle: hipi.at); Rechts: Der Hochwasserschutzdamm in der Ortschaft Au (Quelle: Gemeinde Redlham)

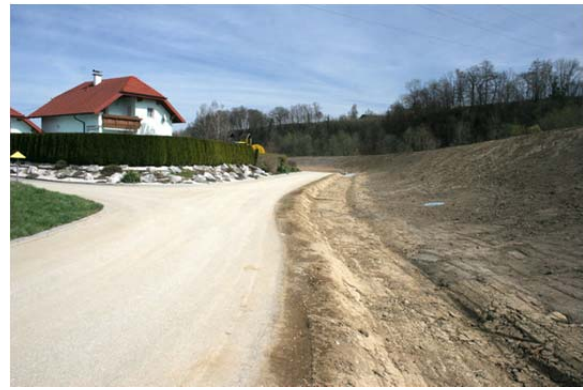
Die Hochwasserschutzmaßnahmen wie zum Beispiel der HW-Schutzdamm Redlham schützten die Ortschaft Au vor Überflutungen (Abbildung 8-20– rechts).

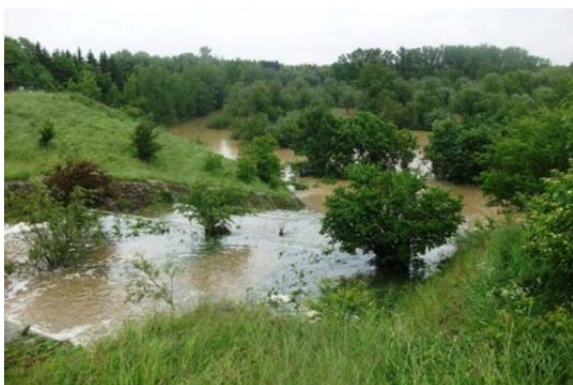
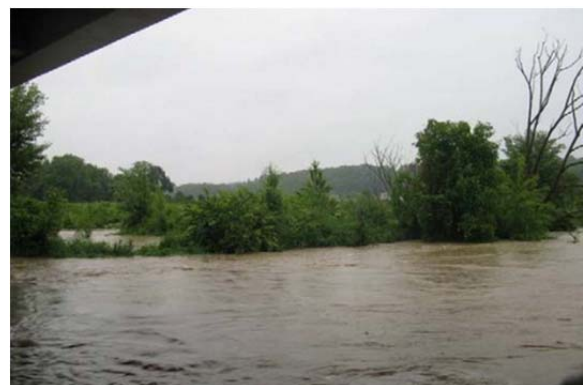
Der HWS Oberaudorf (Abbildung 8-21) samt der neuen Brücke bei der Scharmühle (Ansfelden) hat volle Wirkung gezeigt. Der HWS Nöstlbach-Weißenberg (St. Marien, Ansfelden, Neuhofen) verhinderte weiters wirkungsvoll Überflutungen. Laut Experten des Landes Oberösterreich würde das RHB Krems-Au eine massive Verbesserung der HW-Situation von Wartberg bis Ansfelden (Siedlung, Infrastruktur, ÖBB, A1) bewirken. Weiters zeigte auch die massive Wasserführung des Sulzbaches die Notwendigkeit von Rückhaltemaßnahmen am Sulzbach (Bad Hall).

Abbildung 8-21: Links: Aufweitung in Oberaudorf an der Krems (Quelle: anschober.at); Rechts: Krems, Ansfelden, Aufweitung in Oberndorf (Quelle: Amt der Oberösterreichischen Landesregierung / GWB Linz)

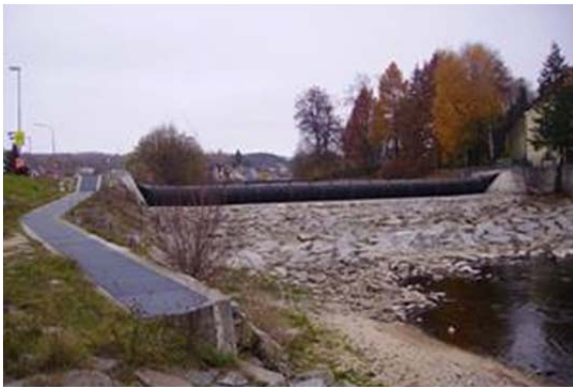
Schwertberg: Die HWS-Maßnahmen Schwertberg NORD (Abbildung 8-22 – links) und Schwertberg SÜD inklusive des Objektschutzes der Firma Engel in Steinbach haben sich während des Juni-Hochwassers bewährt.

Abbildung 8-22: Links: Hochwasserschutz Nord in Schwertberg (Quelle: flussdialog.at); Rechts: Schwertberg, Furth, Aist zwischen den Aistdämmen (Quelle: Amt der Oberösterreichischen Landesregierung / GWB Linz)

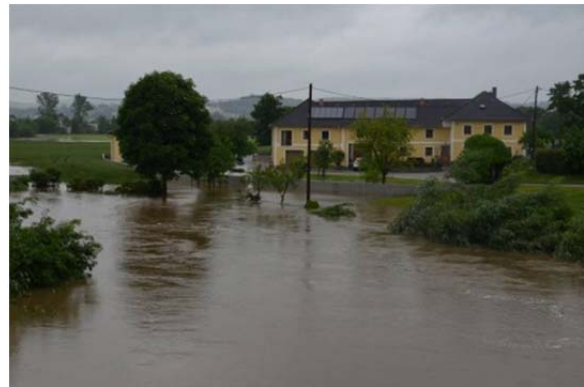
Furth: Die Aist trat vor der B3-Brücke über die Ufer und überflutete die Siedlung Furth in Schwertberg (Abbildung 8-22 – rechts). Im Bereich der B3 und der alten B3 gibt es einen lokalen Objektschutz für die Siedlung Furth der jedoch durch das Juni-Hochwasser fast überronnen wurde. Laut Experten der Landesregierung Oberösterreich ist eine zeitnahe Umsetzung der HWS Projekte des HWS-Verbandes Aist dringend notwendig. Infolge des Rückstaus an der Donau kam es an der Aist zu massiven Aussickerungen am landseitigen Dammfuß des Aistdammes bei Sebern.

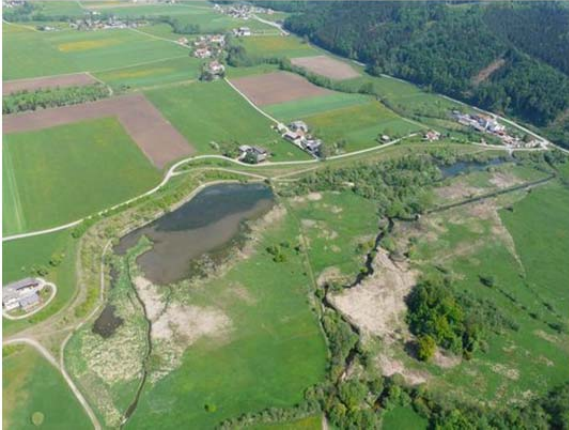
An der Mattig führten die starken Niederschläge im Raum Straßwalchen und im Bereich des westlichen Kobernauberwald zu starken Abflüssen an Schwemmbach und Hainbach. Die Hochwasserrückhalteanlage Teichstätt-Lengau wurde dabei gänzlich gefüllt (Abbildung 8-23). Das Rückhaltebecken Lengau mit 1.000.000 m³ Rückstauvolumen war am 02.06. um 11:00 Uhr gefüllt und begann danach überzulaufen. Die beiden Rückhaltebecken in Teichstätt mit einem Gesamtvolumen von 1,5 Mio. m³ begannen um 15:20 Uhr überzulaufen. Der maximale Überlauf betrug dabei ca. 40 m³/s und führte in weiterer Folge zu Überflutungen in den Ortschaften Munderfing, Mattighofen und Schalchen.

Abbildung 8-23: Rückhaltebecken Teichstätt (Quelle: land-oberoesterreich.gv.at)

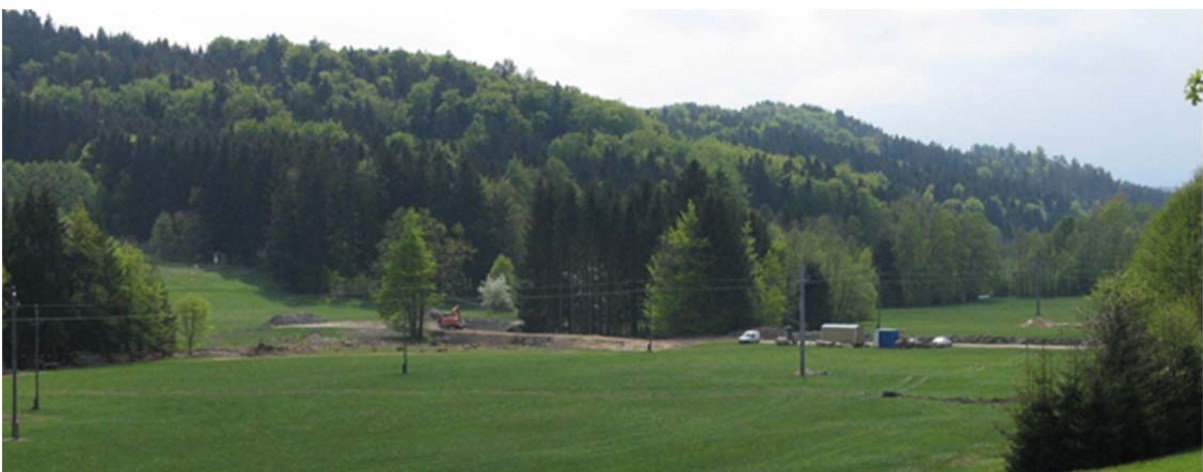
Am Pegel Mamling wurde die Hochwasserspitze am 02.06. um 22:00 Uhr mit 170 m³/s erreicht, was laut Experten etwa einem 30-jährlichen Ereignis entspricht. Die Hochwasserrückhaltebecken in Aspach und das Rückhaltebecken am Grubmühlbach (Abbildung 8-24) wurden leicht eingestaut. Es kam dort aber zu keinem Überlauf. Die in den letzten Jahren durchgeführten Hochwasserschutzprojekte in Au und Ramerding haben sich bewährt. Der sich derzeit im Bau befindliche Hochwasserschutz in Wildenau hat seine erste Bewährungsprobe bestanden. Dadurch wurden im Ortsbereich zahlreiche Wohnhäuser geschützt.

Abbildung 8-24: Rückhaltebecken am Grubmühlbach (Quelle: wv-ache.at)

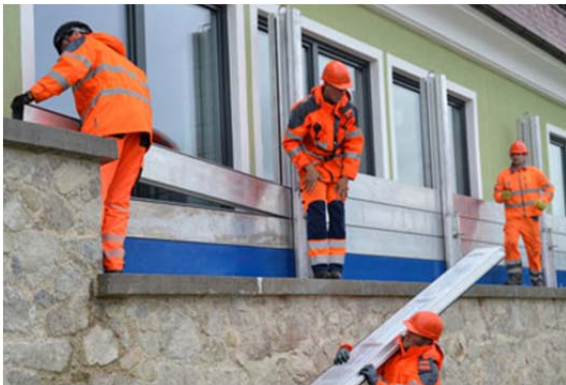
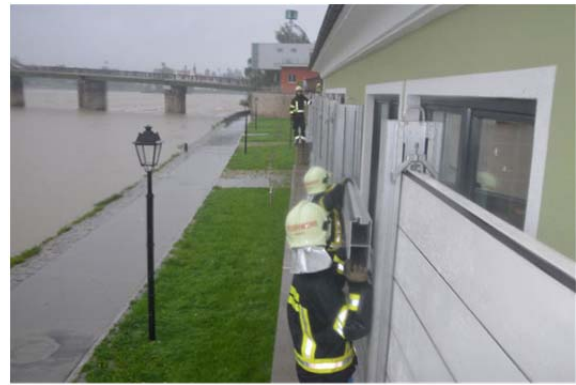
Der mobile Hochwasserschutz für den Polder 2, der für ein 30-jährliches Ereignis mit 5.300 m³/s dimensioniert ist, wurde am 01. Juni aufgebaut (Abbildung 8-25). Die Hochwasserprognosen für den Inn am 02. Juni Mittag betrug bereits etwa 5800 m³/s, sodass die Evakuierung des Polders über den Krisenstab, welcher bei der Feuerwehr Schärding eingerichtet war, veranlasst wurde. In der Nacht zum 03. Juni kam es dann ab 2:30 Uhr zum Überlaufen der Schutzeinrichtungen und zum Auffüllen des Polders. Die fertigen Hochwasserschutzeinrichtungen des Polders 2 haben sich bis dahin bewährt. Auch die automatische Entleerung beim Absinken des Pegels hat funktioniert. Beim Auffüllen des Polders drang jedoch Wasser in den eigentlich wasserdichten Elektrikraum des Pumpwerkes in der Wieneringerstraße im Polder 1 ein. Es wurde dabei völlig zerstört.

Abbildung 8-25: Links: Mobiler Hochwasserschutz in Schärding (Quelle: ooe.orf.at); Rechts: Aufbau der mobilen Elemente von der Feuerwehr (Quelle: regionalnews.at)

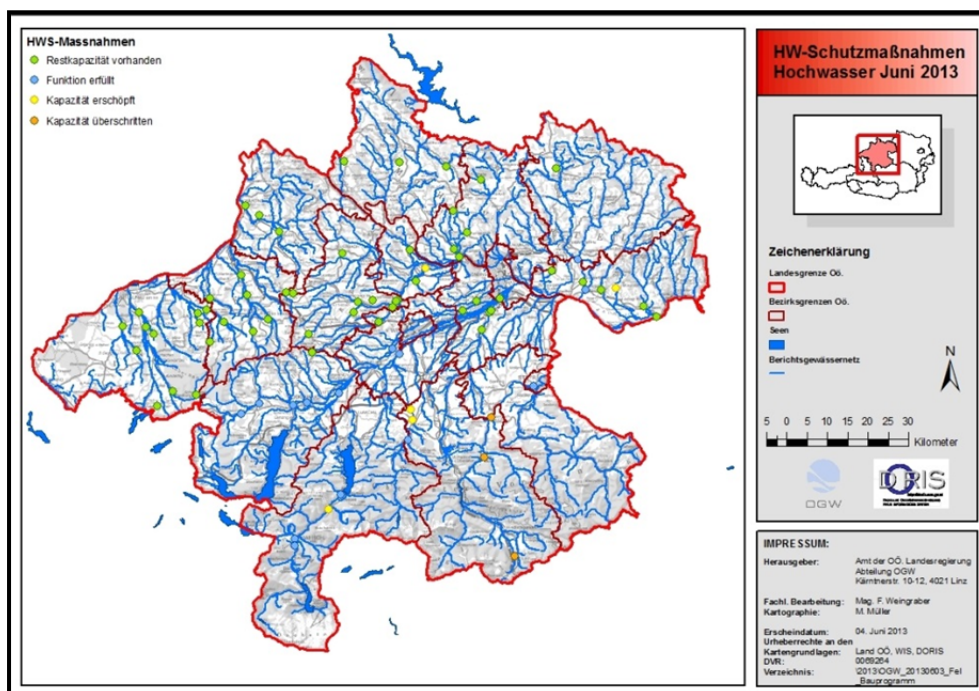
Die Abbildung 8-26 zeigt die Hochwasserschutzmaßnahmen in Oberösterreich für das Hochwasserereignis im Juni 2013. Dabei zu erkennen ist, in wie weit die HWS-Maßnahmen funktioniert bzw. die Funktion erfüllt wurde oder die Kapazität erschöpft bzw. überschritten wurde.

Abbildung 8-26: Funktion der HWS-Maßnahmen in Oberösterreich (Quelle: Amt der Oberösterreichischen Landesregierung)

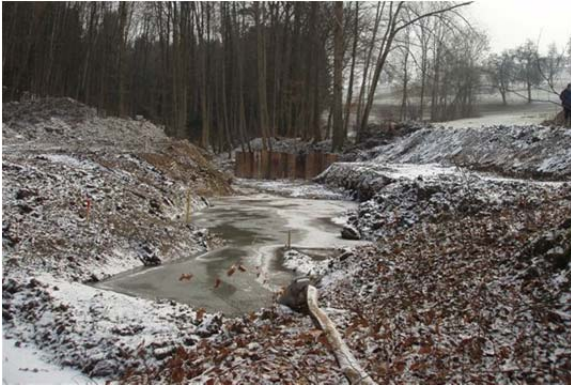
In Amstetten sind alle Rückhaltebecken angesprungen und haben sich wieder planmäßig entleert. In St. Georgen / Reith hat sich der Hochwasserschutz bewährt, daher hat es keine Überflutungen in diesem Bereich gegeben. In Neuhofen an der Ybbs haben sich die RHB ebenfalls bestens bewährt (Abbildung 8-27).

Abbildung 8-27: Links: Rückhaltebecken in Neuhofen an der Ybbs während der Bauzeit (Quelle: neuhofen-ybbs.gv.at)

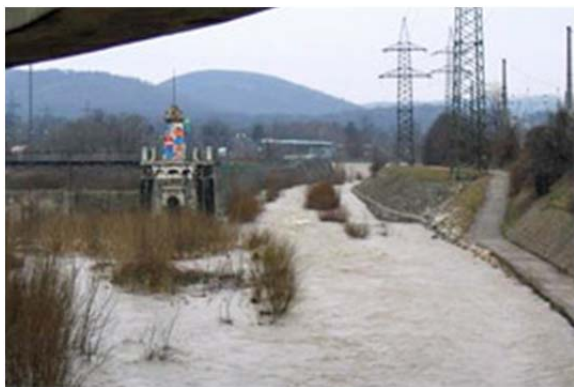
Die sechs Rückhaltebecken sind hintereinander angeordnet und durch überströmbare Betonmauern voneinander getrennt. Der Hochwasserschutz wurde durch den Einbau von beweglichen Schleusen optimiert (Abbildung 8-28). Entlang der Becken befindet sich ein sogenanntes Umgehungsgerinne. Ab einer gewissen Wassermenge wird der Zufluss zu den Becken gestoppt und das Wasser durchfließt zusammen mit dem Mauerbach das Umgehungsgerinne. Die Rückhaltebecken werden erst geflutet, wenn der Wienfluss im Wiener Stadtgebiet seine Kapazitätsgrenzen erreicht hat. Die Rückhaltebecken mussten bei dem Juni-Ereignis nicht geflutet werden, da der Wienfluss im Stadtgebiet seine Kapazitätsgrenze noch nicht erreichte.

Abbildung 8-28: Links: Hochwasserschutz am Wienfluss (Quelle: wien.gv.at)

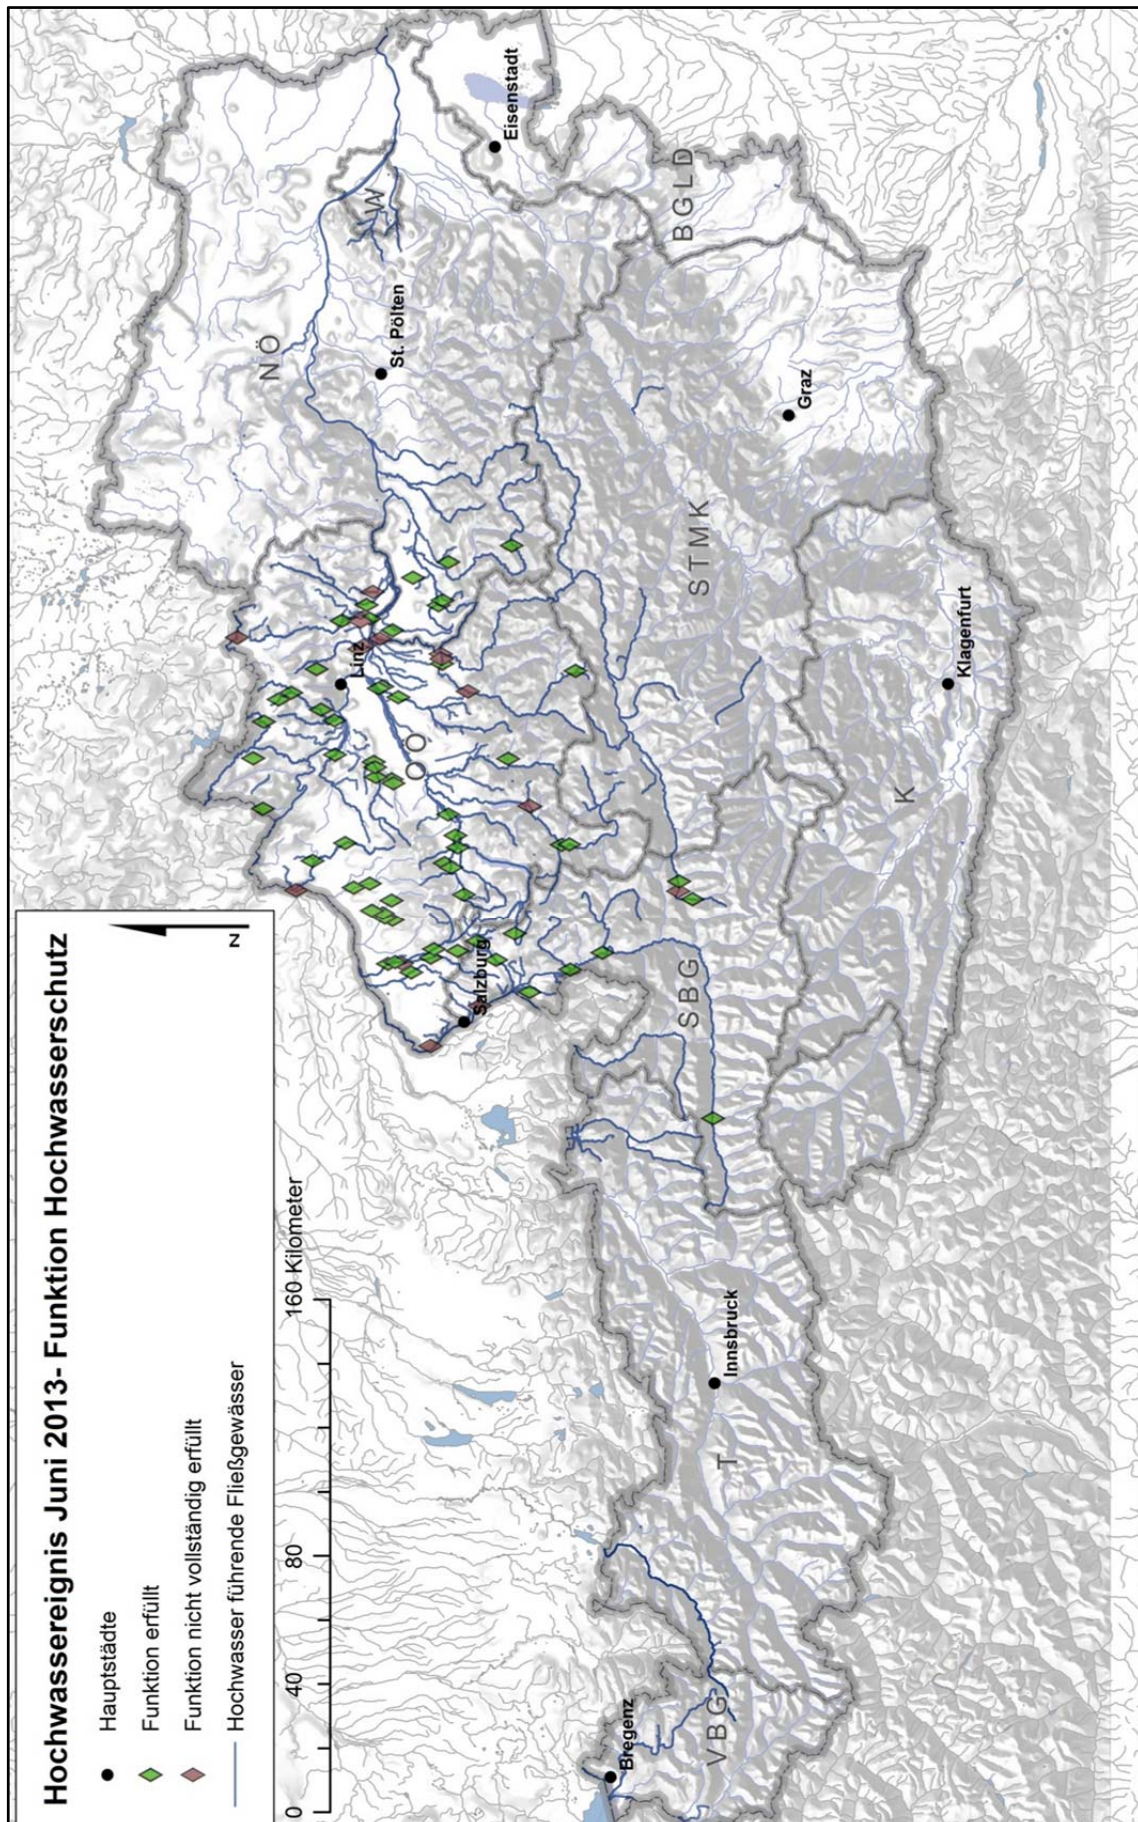
Abbildung 8-29: Karte über die Funktionsfähigkeit der Hochwasserschutzmaßnahmen im Bereich der Bundeswasserbauverwaltung während des Hochwassers Juni 2013 (IWHW, 2014)

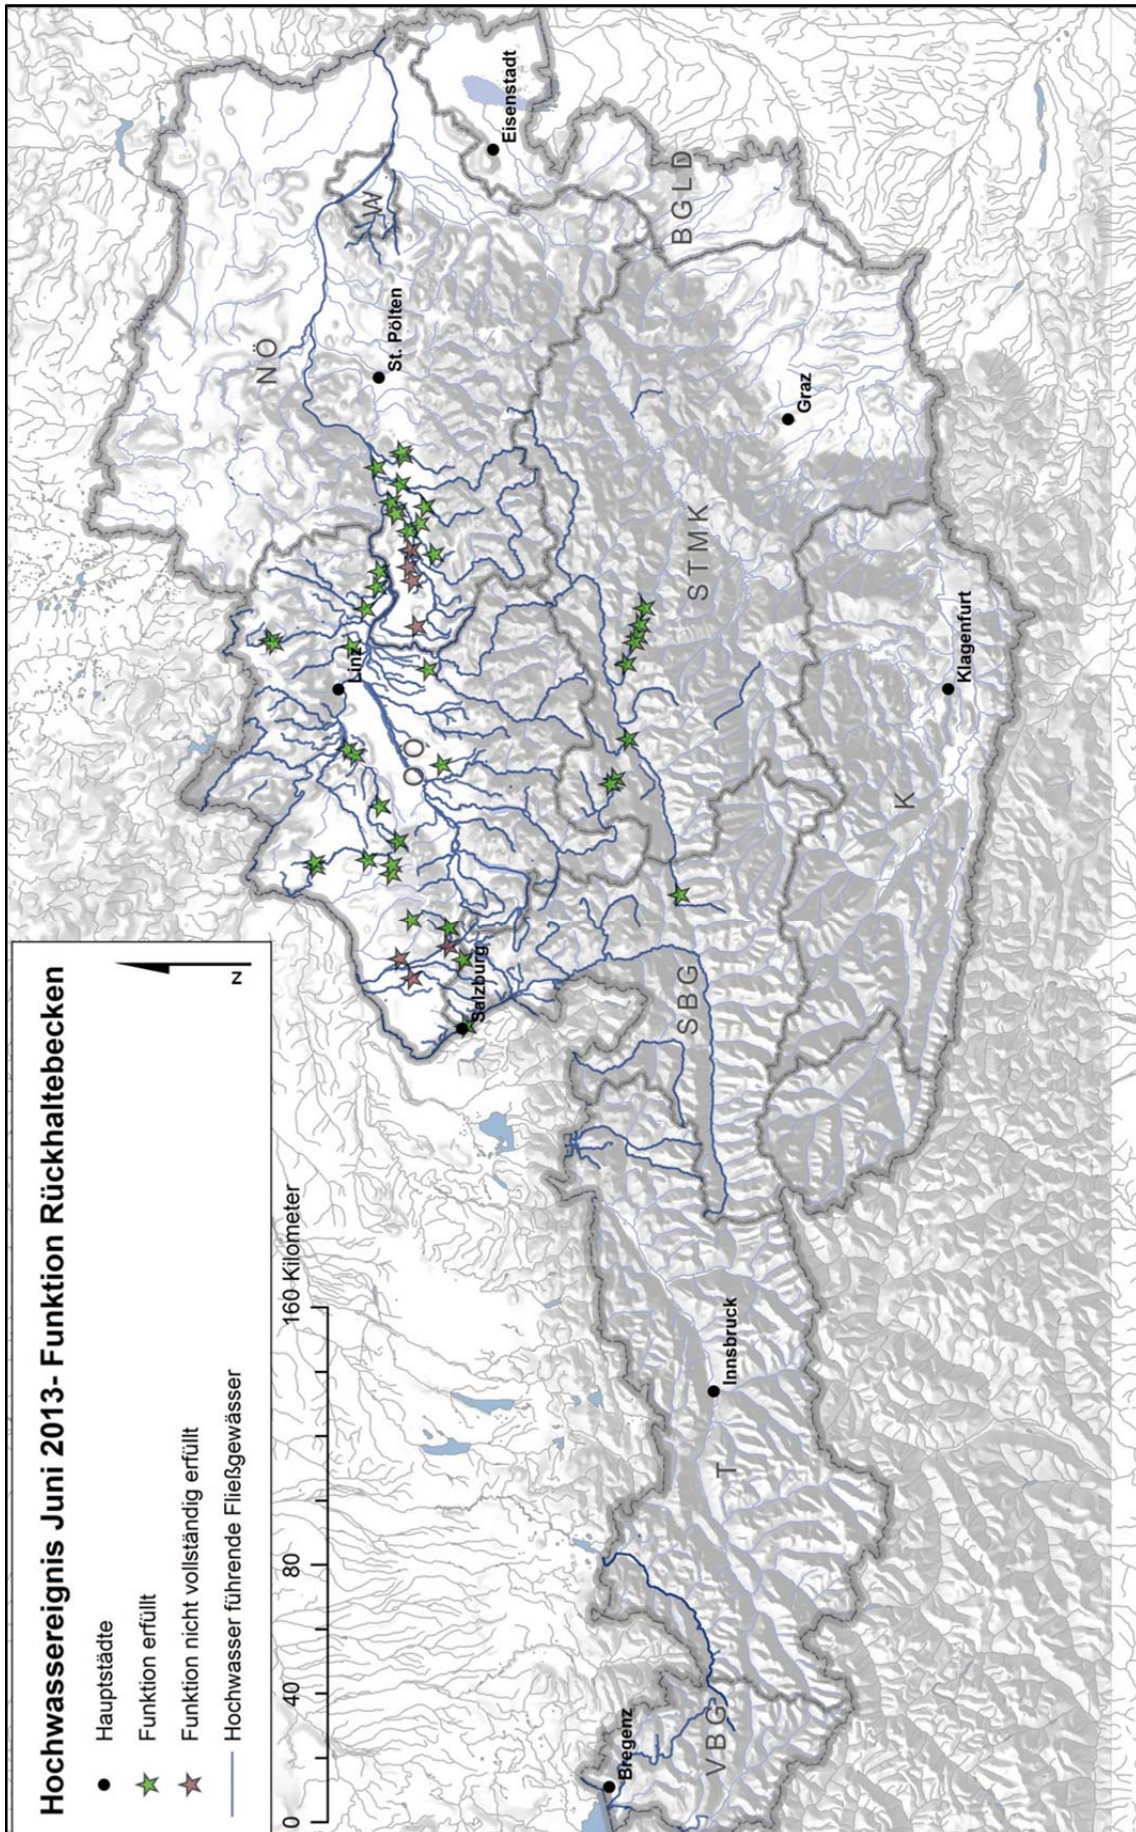
Abbildung 8-30: Übersichtskarte der Funktion der Rückhaltebecken im Bereich der Bundeswasserbauverwaltung beim Hochwasserereignis im Juni 2013 (IWHW, 2014)

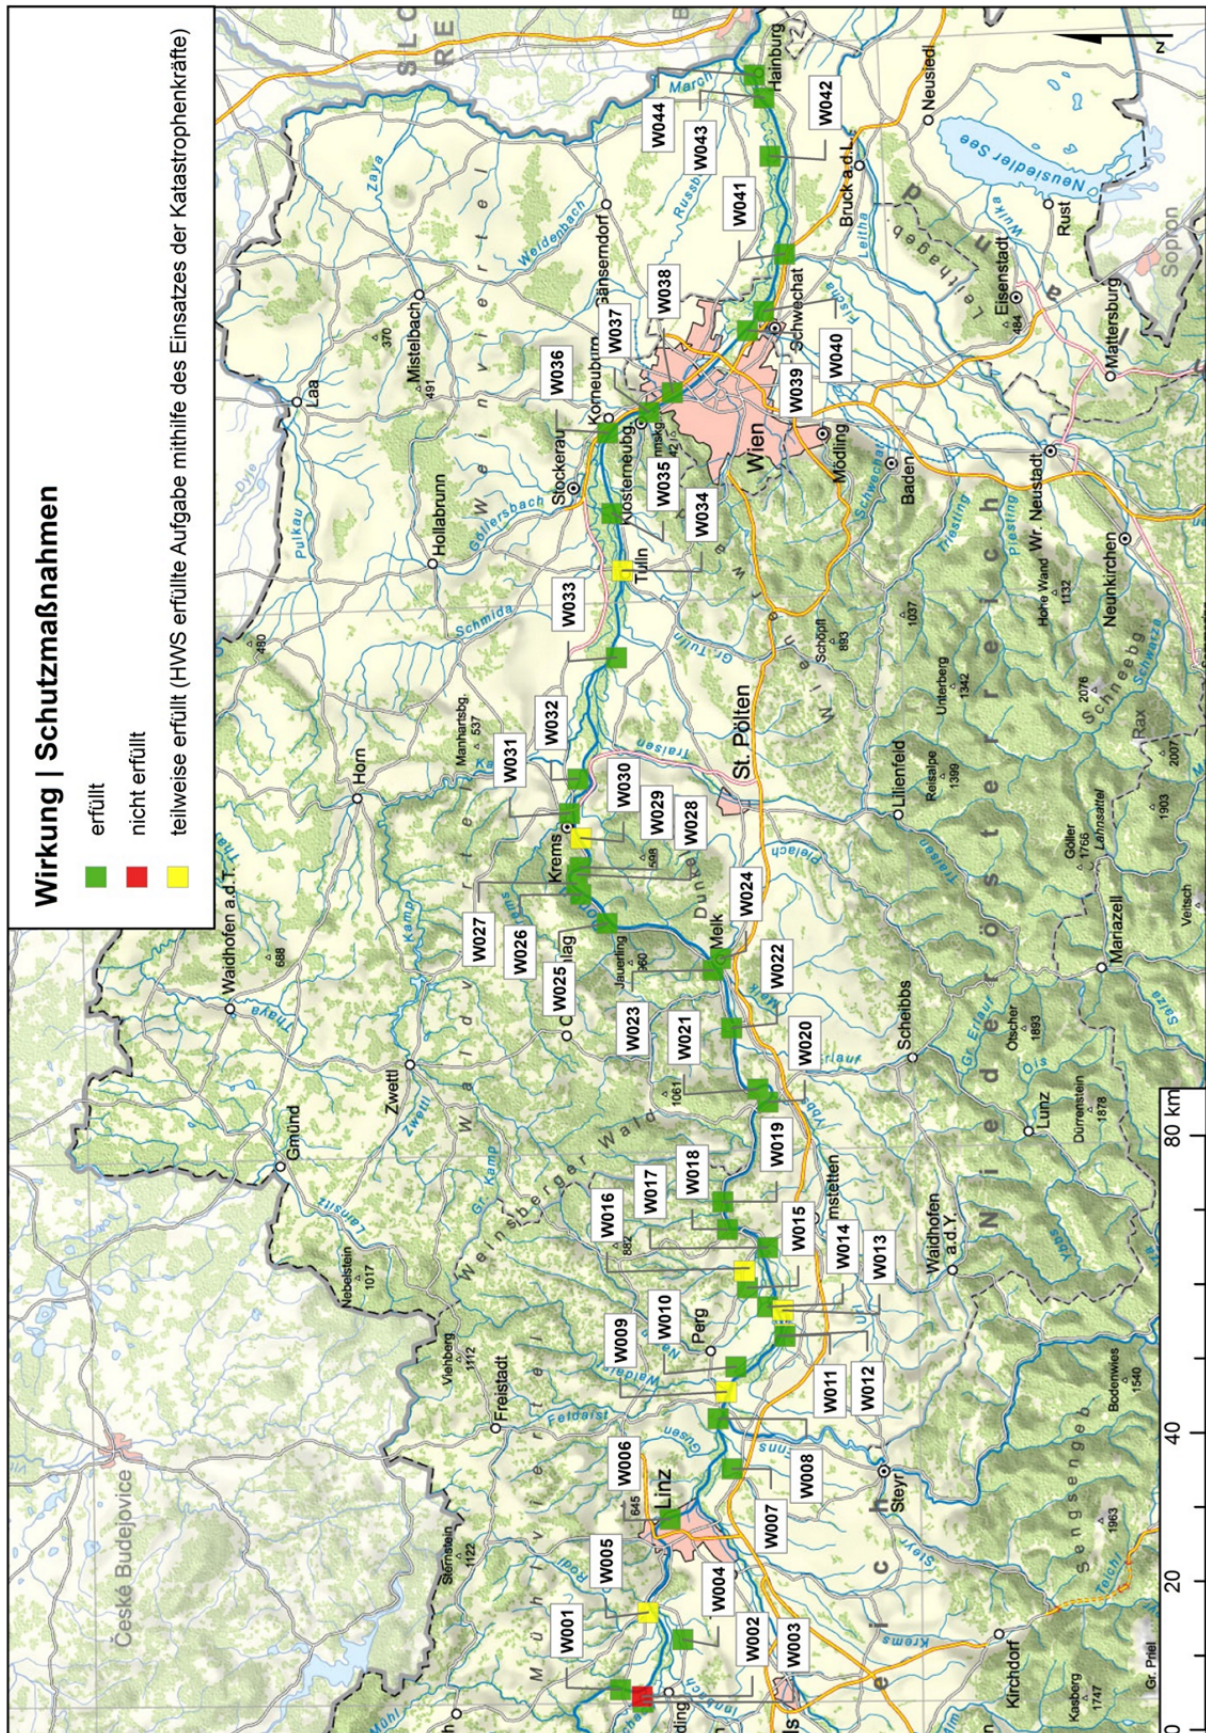
Abbildung 8-31: Übersichtskarte über die Wirkung der Schutzmaßnahmen entlang der österreichischen Donau (IWHW, 2014)
