7.6.13 Naarn

8 WIRKUNGEN DER SCHUTZMASSNAHMEN UND SCHÄDEN

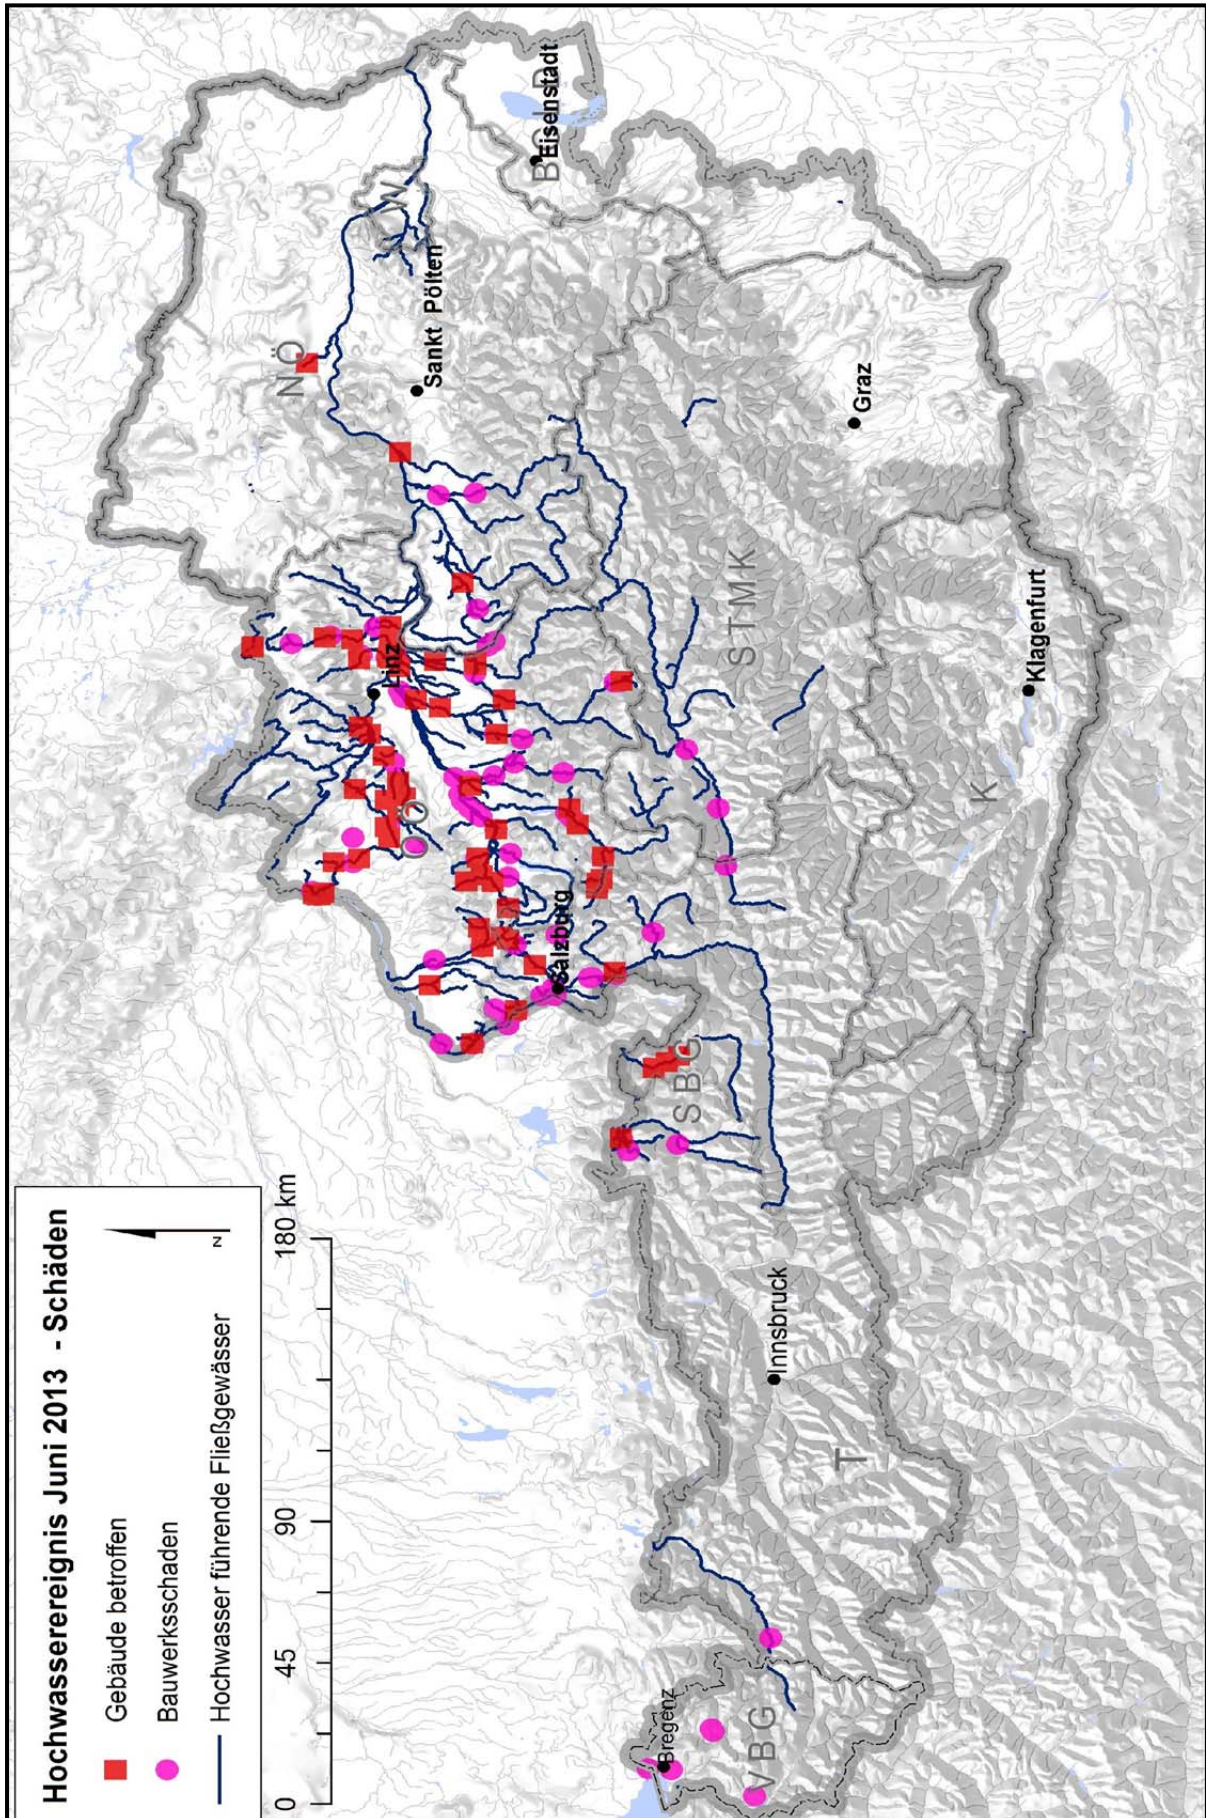
Abbildung 8-32: Übersichtskarte über vom Juni-Hochwasser 2013 betroffenen Gebäude und Bauwerke entlang der Fließgewässer im Bereich der Bundeswasserbauverwaltung (IWHW, 2014)

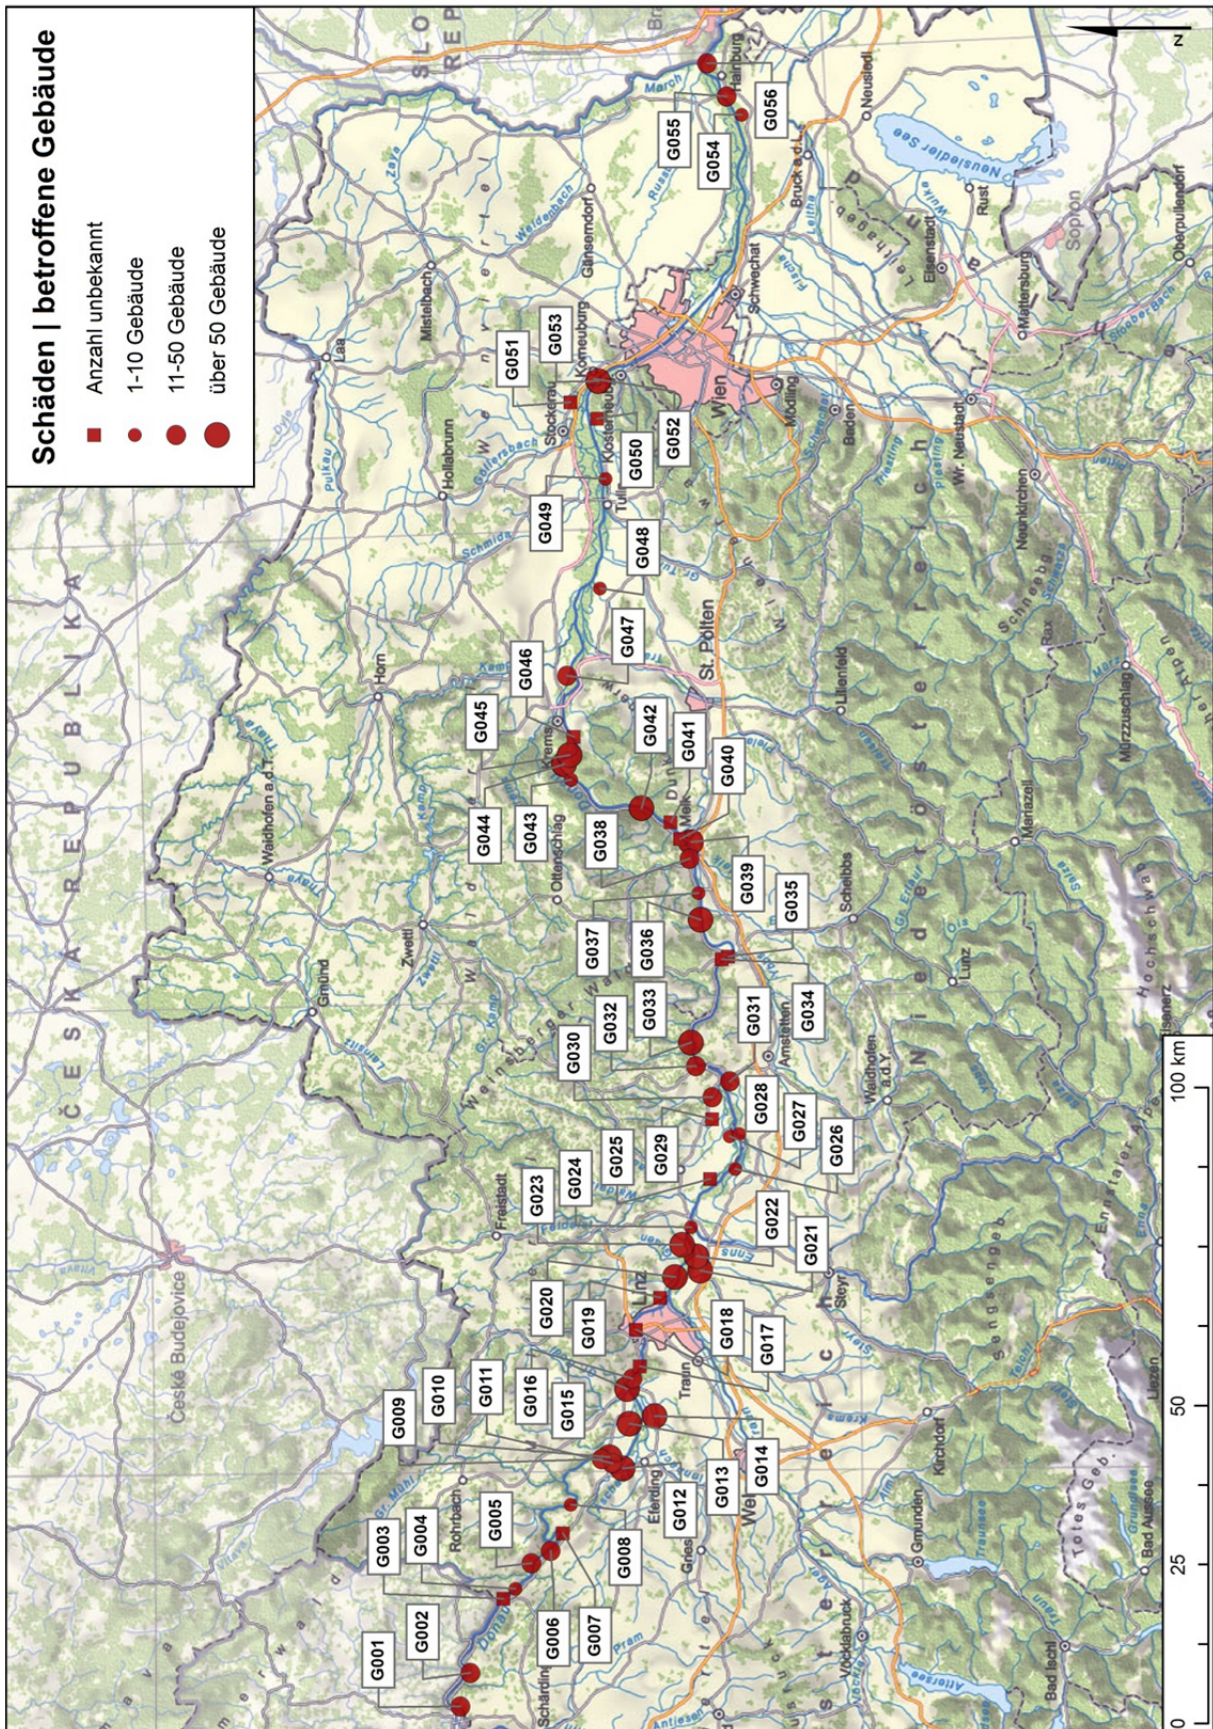
Abbildung 8-33: Überblick über die Schäden an Gebäuden für die gesamte österreichische Donau (IWHW, 2014)
