**MINISTERIUM
FÜR EIN
LEBENSWERTES
ÖSTERREICH**

INNOKANIS

**INNOVATIVE METHODEN
DER KANALINSPEKTION
ZUR OPTIMIERUNG
SELEKTIVER
BETRIEBSSTRATEGIEN**

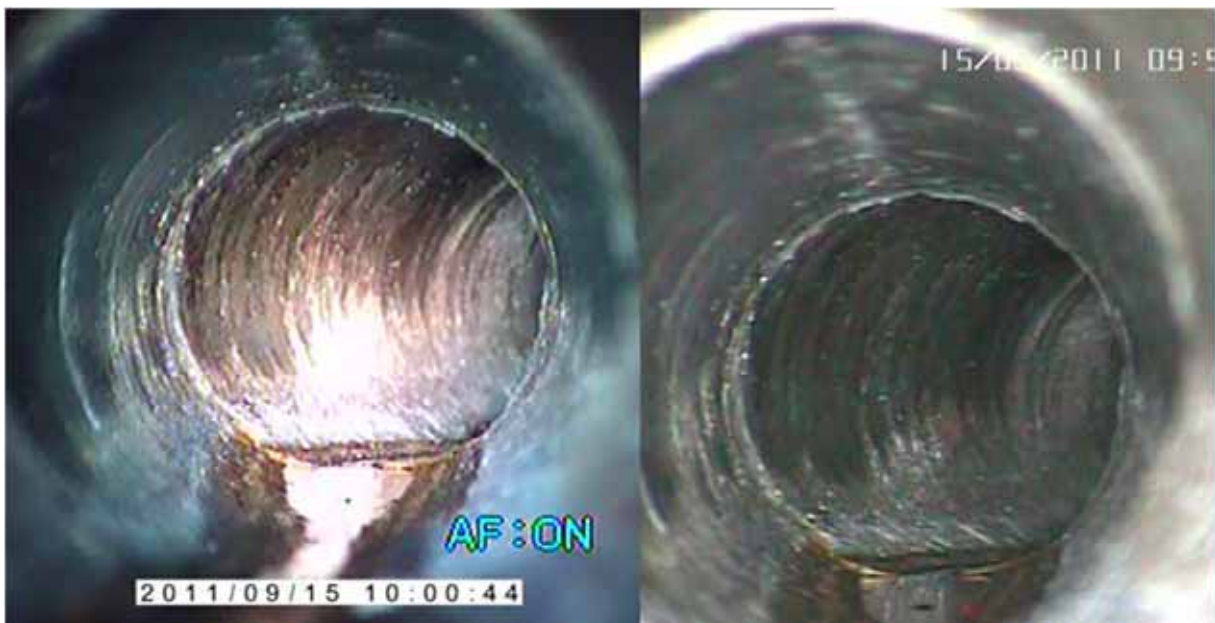
Auch wurde bei der Auswertung bemerkt, dass eine vollständige Inspektion bis zum Endschacht nicht immer möglich war. Grund für diese unvollständige Inspektion waren zu große Abwinkelungen in den Haltungen (siehe Abbildung 31). Diese baulichen Hindernisse für die Haltungsinspektion mittels elektronischem Spiegel wurden ebenfalls bei den Datenauswertungen berücksichtigt.

Abbildung 31 - Sicht bis zum Endschacht nicht möglich - zu große Abwinkelung in der Haltung

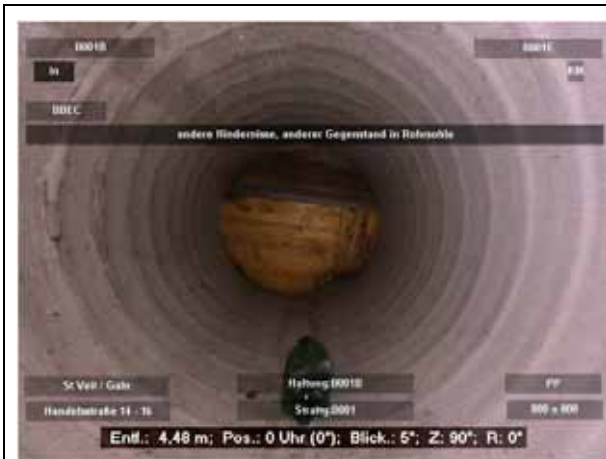
Abbildung 46 - BBE-C: Andere Hindernisse, allgemein; Nennw.-Red.=1%; Kreisprofil DN 800 - Polypropylen; Scan System 2

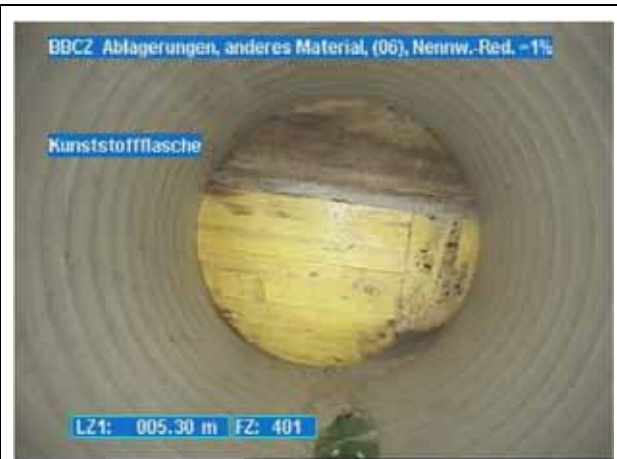
Abbildung 47 - BBE-C: Andere Hindernisse, allgemein; Nennw.-Red.=1%; Kreisprofil DN 800 - Polypropylen; TV-Kamera 1

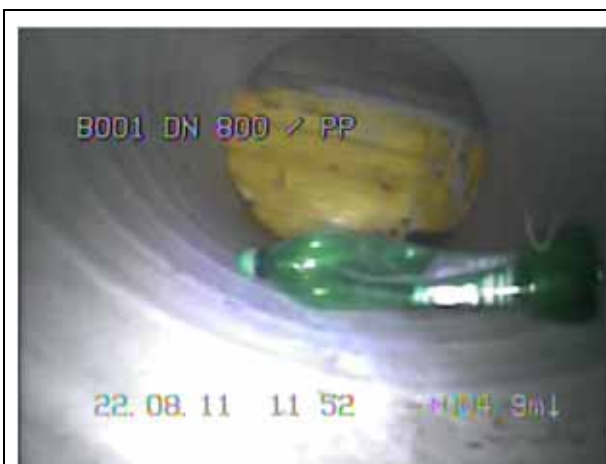
Abbildung 48 - BBE-C: Andere Hindernisse, allgemein; Nennw.-Red.=1%; Kreisprofil DN 800 - Polypropylen; Schiebekamera

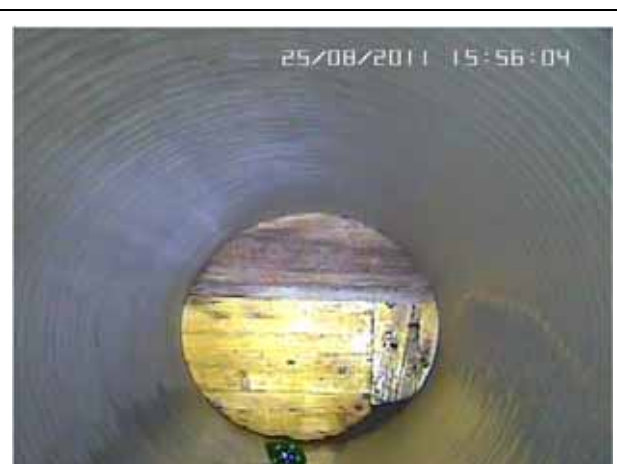
Abbildung 49 - BBE-C: Andere Hindernisse, allgemein; Nennw.-Red.=1%; Kreisprofil DN 800 - Polypropylen; elektr. Spiegel 2

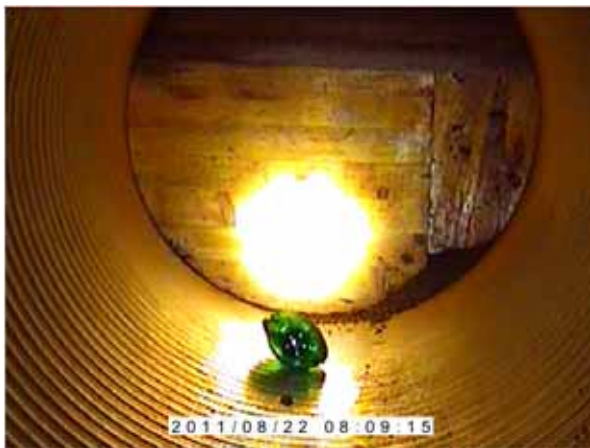
Abbildung 50 - BBE-C: Andere Hindernisse, allgemein; Nennw.-Red.=1%; Kreisprofil DN 800 - Polypropylen; elektr. Spiegel 1

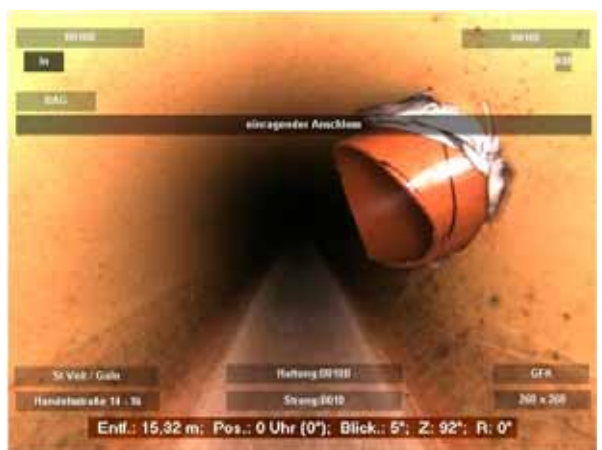
Abbildung 53 - BAG einragender Anschluss; L=17%; DN 260 - Glasfaserverstärkter Kunststoff; Scan System 2

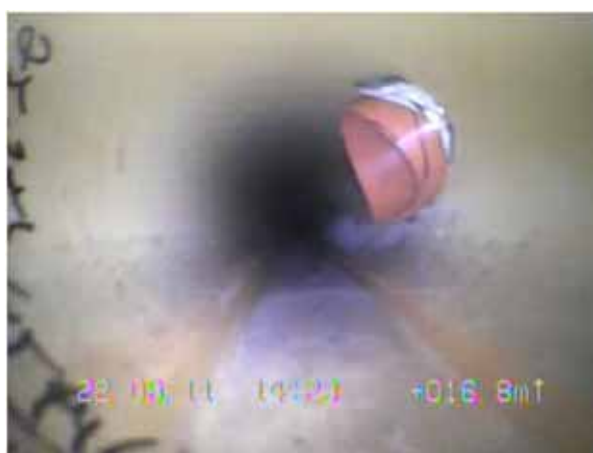
Abbildung 54 - BAG einragender Anschluss; L=17%; Kreisprofil DN 260 - Glasfaserverstärkter Kunststoff; Schiebekamera

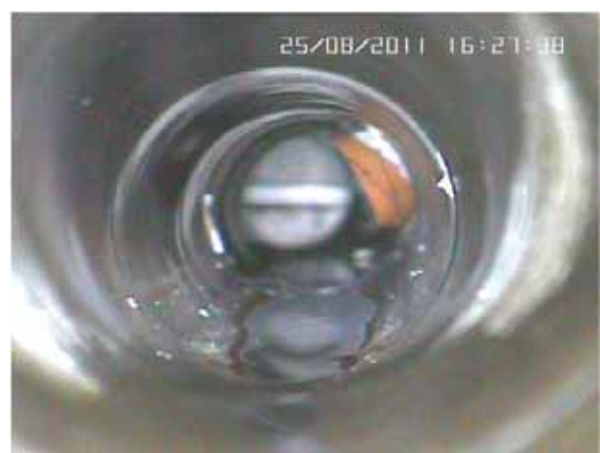
Abbildung 55 - BAG einragender Anschluss; L=17%; Kreisprofil DN 260 - Glasfaserverstärkter Kunststoff; elektr. Spiegel 2

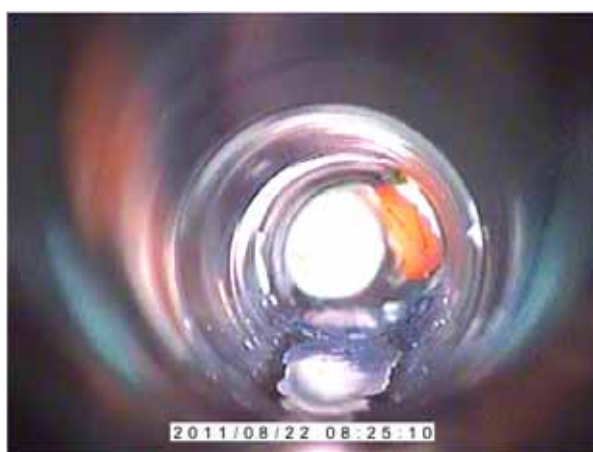
Abbildung 56 - BAG einragender Anschluss; L=17%; Kreisprofil DN 260 - Glasfaserverstärkter Kunststoff; elektr. Spiegel 1

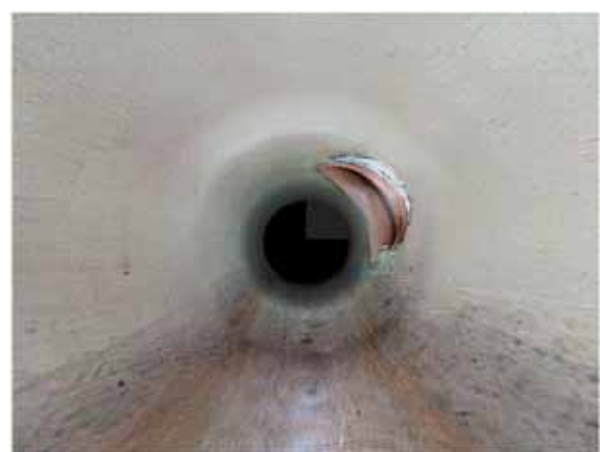
Abbildung 57 - BAG einragender Anschluss; L=17%; Kreisprofil DN 260 - Glasfaserverstärkter Kunststoff; Scan System 1

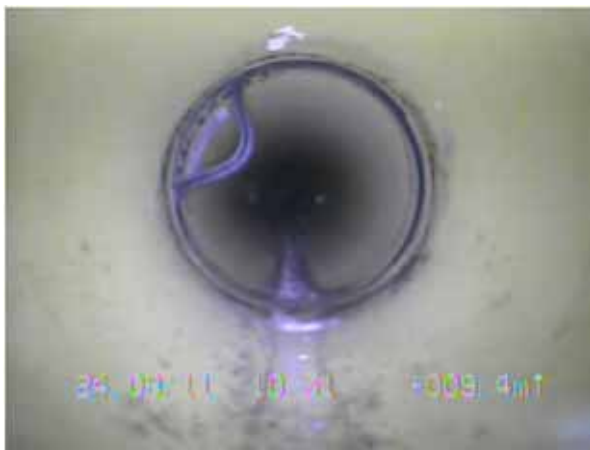
Abbildung 65 - BAI-A-B einragendes Dichtungsmaterial, Dichtring, hängend, nicht gebrochen oberh. Mitte; Kreisprofil DN 200 - Glasfaserverstärkter Kunststoff; Schiebekamera

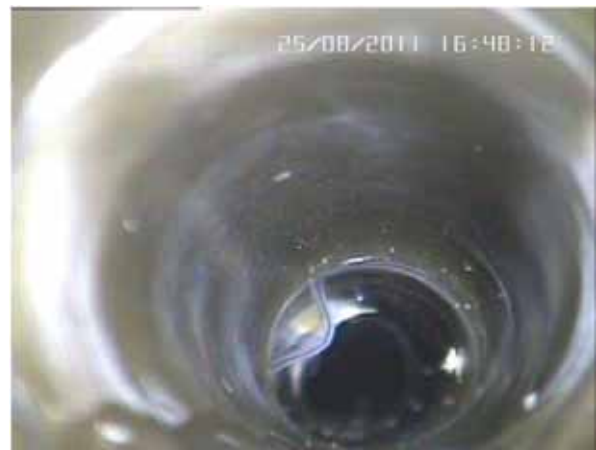
Abbildung 66 - BAI-A-B einragendes Dichtungsmaterial, Dichtring, hängend, nicht gebrochen oberh. Mitte; Kreisprofil DN 200 - Glasfaserverstärkter Kunststoff; elektr. Spiegel 2

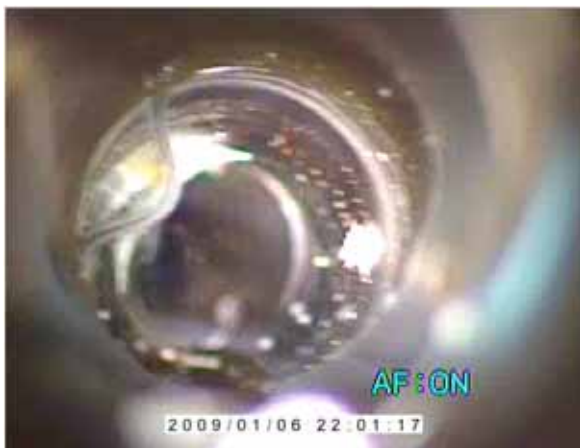
Abbildung 67 - BAI-A-B einragendes Dichtungsmaterial, Dichtring, hängend, nicht gebrochen oberh. Mitte; Kreisprofil DN 200 - Glasfaserverstärkter Kunststoff; elektr. Spiegel 1

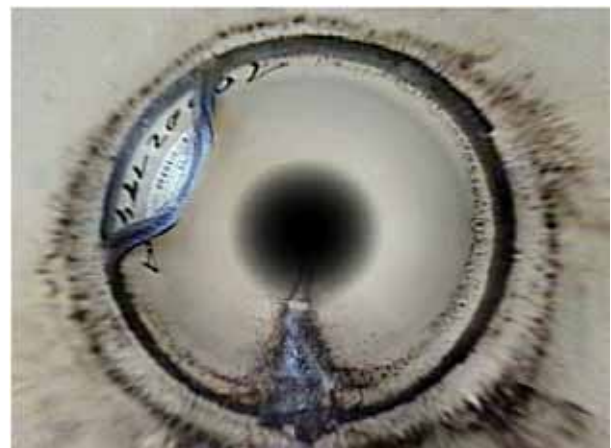
Abbildung 68 - BAI-A-B einragendes Dichtungsmaterial, Dichtring, hängend, nicht gebrochen oberh. Mitte; Kreisprofil DN 200 - Glasfaserverstärkter Kunststoff; Scan System 1

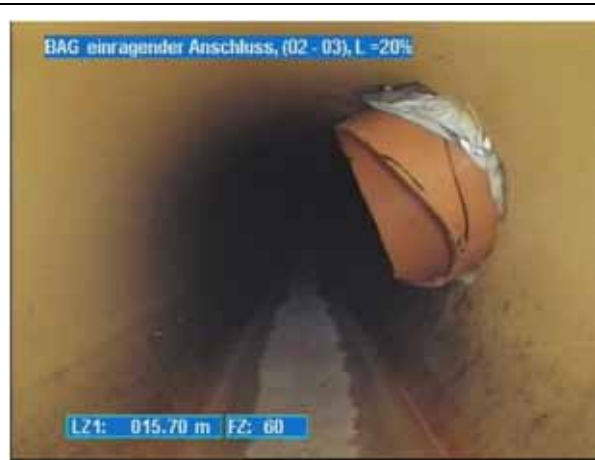
Abbildung 69 - BAG einragender Anschluss; L=17%; Kreisprofil DN 260 - Glasfaserverstärkter Kunststoff; TV-Kamera 1

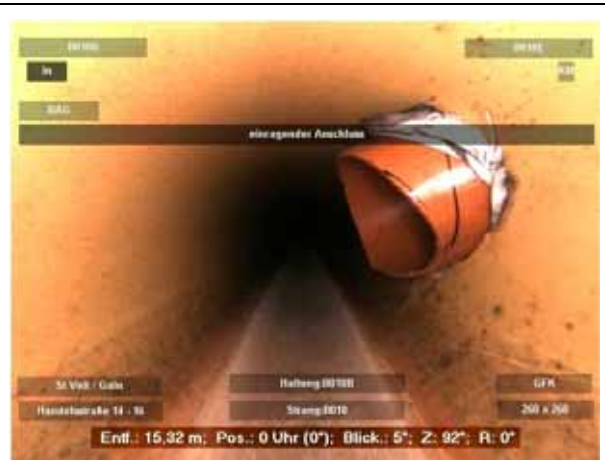
Abbildung 70 - BAG einragender Anschluss; L=17%; Kreisprofil DN 260 - Glasfaserverstärkter Kunststoff; Scan System 2

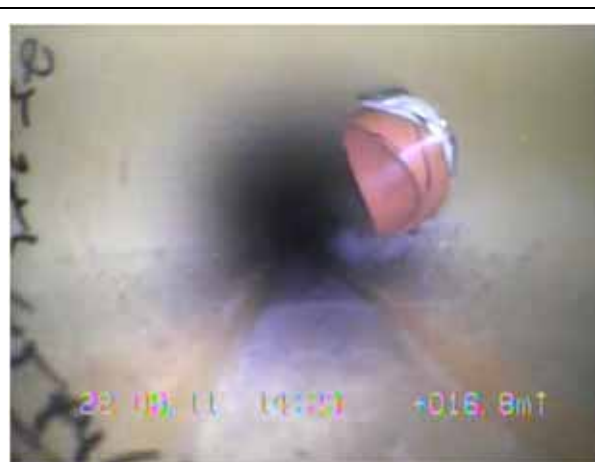
Abbildung 71 - BAG einragender Anschluss; L=17%; Kreisprofil DN 260 - Glasfaserverstärkter Kunststoff; Schiebekamera

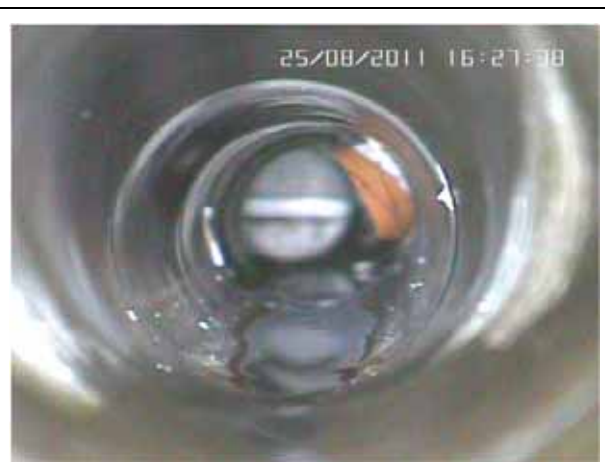
Abbildung 72 - BAG einragender Anschluss; L=17%; Kreisprofil DN 260 - Glasfaserverstärkter Kunststoff; elektr. Spiegel 2

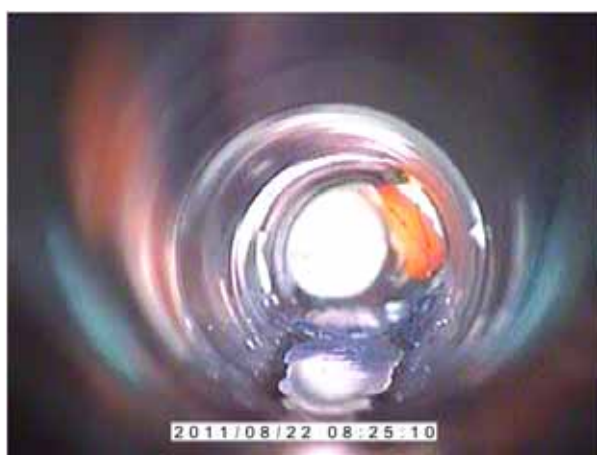
Abbildung 73 - BAG einragender Anschluss; L=17%; Kreisprofil DN 260 - Glasfaserverstärkter Kunststoff; elektr. Spiegel 1

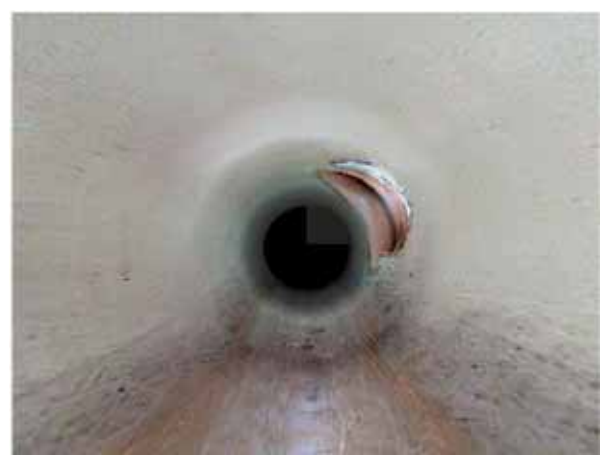
Abbildung 74 - BAG einragender Anschluss; L=17%; Kreisprofil DN 260 - Glasfaserverstärkter Kunststoff; Scan System 1

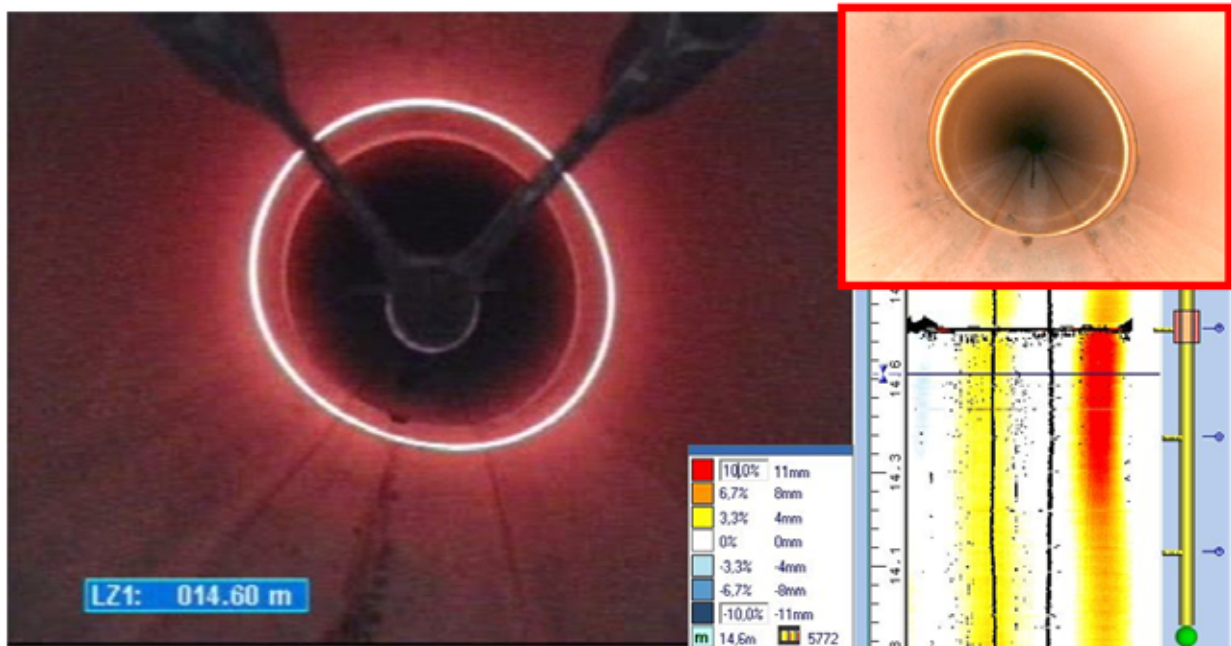
Abbildung 76 - Laser Profiler - Beispiel einer Aufnahme mit 10%iger Deformation (PVC DN 230)

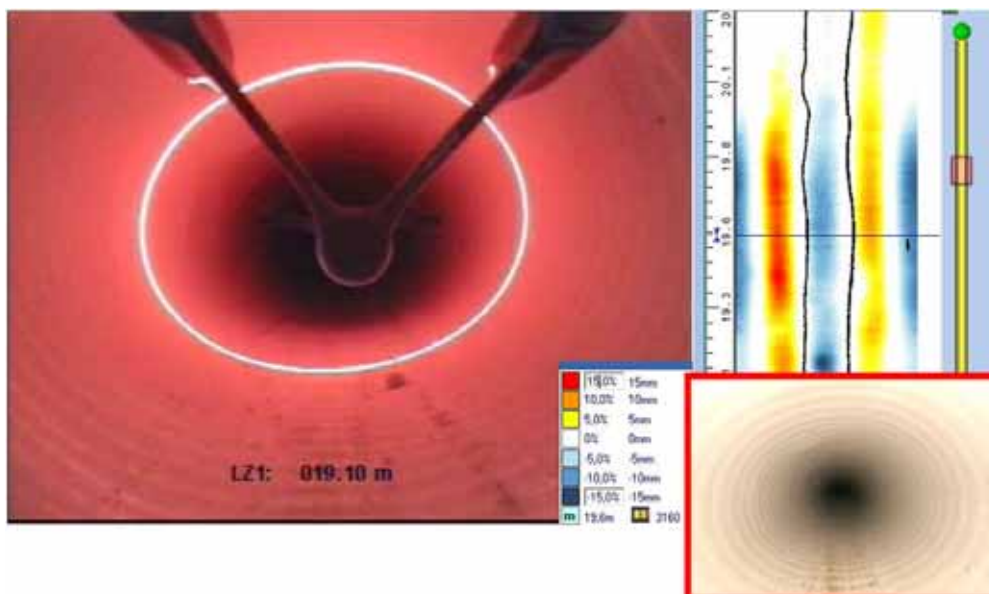
Abbildung 77 - Laser Profiler - Beispiel einer Aufnahme mit 15%iger Deformation (PE DN 200)

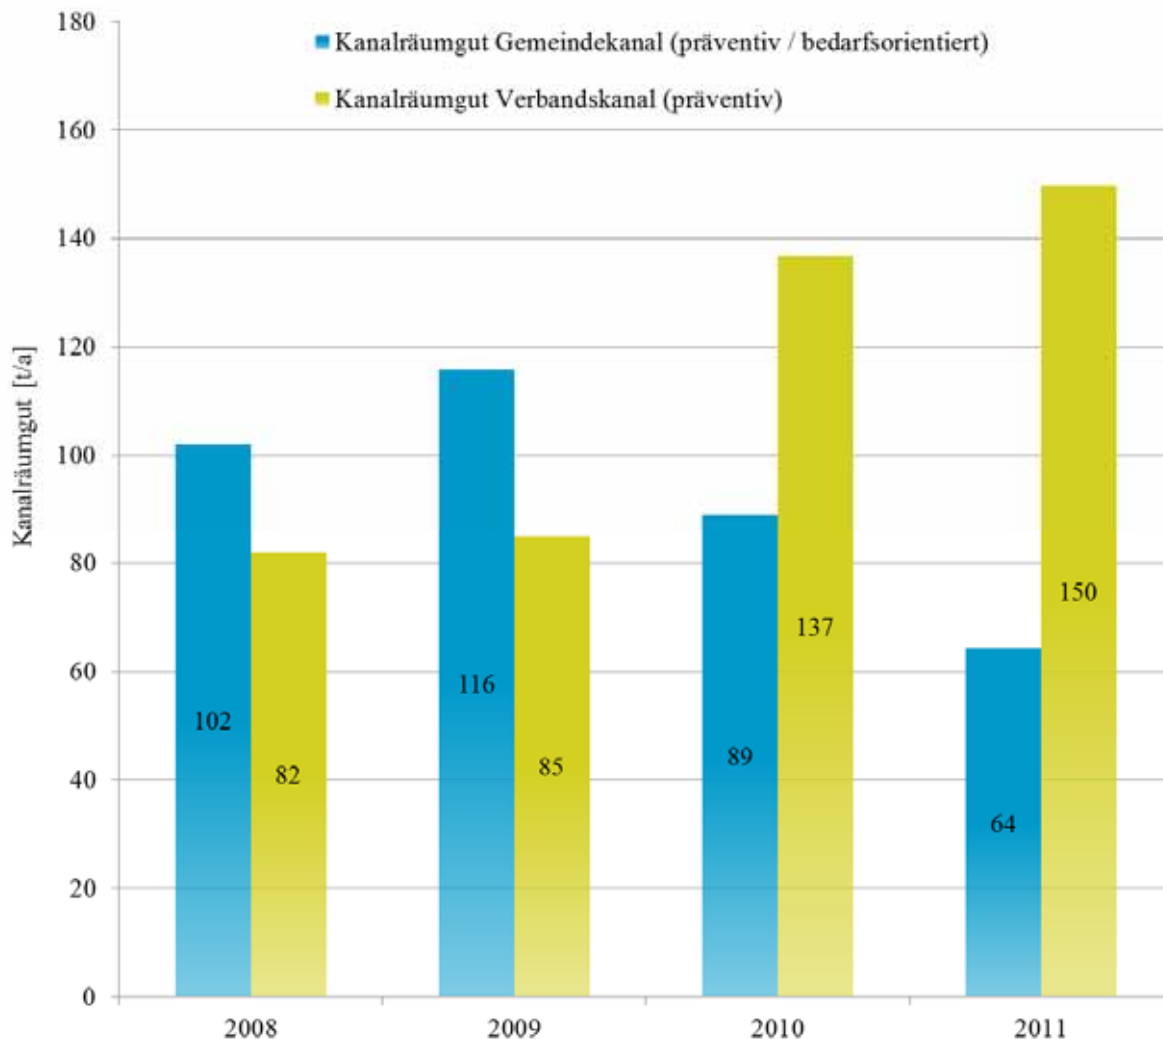
Abbildung 149 zeigt anhand eines anonymisierten Beispiels die Kanalräumgutmengen eines Gemeindekanals sowie des dazugehörigen Verbandskanals nach Änderung der Reinigungsstrategie der Gemeinde von präventiv auf bedarfsorientiert im Jahr 2010. Die Reinigung des Gemeinde- und des Verbandskanals wird getrennt durchgeführt, wobei die Reinigungsstrategie auf Verbandsebene (präventiv) nicht geändert wurde. In der Abbildung ist deutlich zu erkennen, dass sich die Kanalräumgutmenge im Gemeindekanal 2010 von 116 t/a auf

89 t/a und 2011 weiter auf 64 t/a verringert hat. Im Gegensatz dazu hat sich die Kanalräumgutmenge im Verbandskanal 2010 von 85 t/a auf 137 t/a und in weiterer Folge 2011 auf 150 t/a erhöht.

Abbildung 149 - Auswirkungen der geänderten Reinigungsstrategie

Das nun durch die bedarfsorientierte Reinigungsstrategie bewusst im Gemeindegkanal zurückgelassene Sediment gelangte in weiterer Folge in den Verbandskanal, der nach wie vor präventiv gereinigt wird. Dadurch erhöhten sich dort ab dem Jahr 2010 die zu entfernenden Kanalräumgutmengen. Inwieweit der Selbstreinigungseffekt im Verbandskanal ebenfalls ausreichend wäre, lässt sich nicht überprüfen, solange der Betreiber des Verbandskanals nicht auch seine Reinigungsstrategie von präventiv auf bedarfsorientiert umstellt.

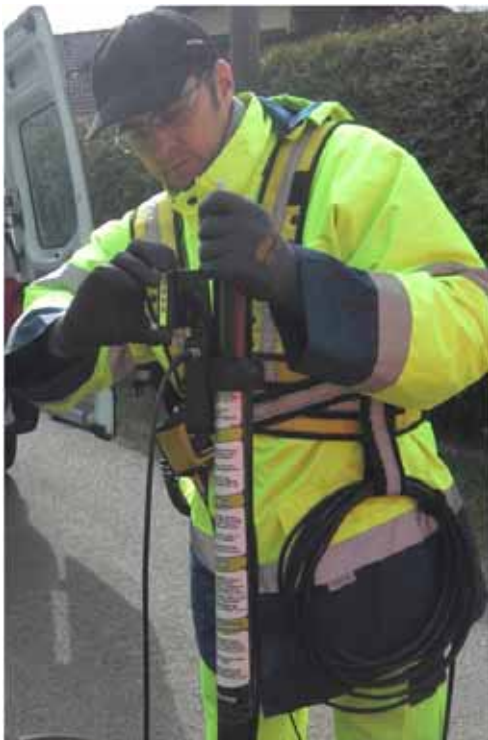
Als Mängel können angemerkt werden, dass sich die Kabelsteckverbindung zwischen Kamera und Steuereinheit innerhalb der Teleskopstange leicht löst, und der Autofokus nach jedem Neustart des Systems manuell immer wieder deaktiviert werden muss.

Abbildung 177 - iPEK QuickView Haloptic Feldeinsatz

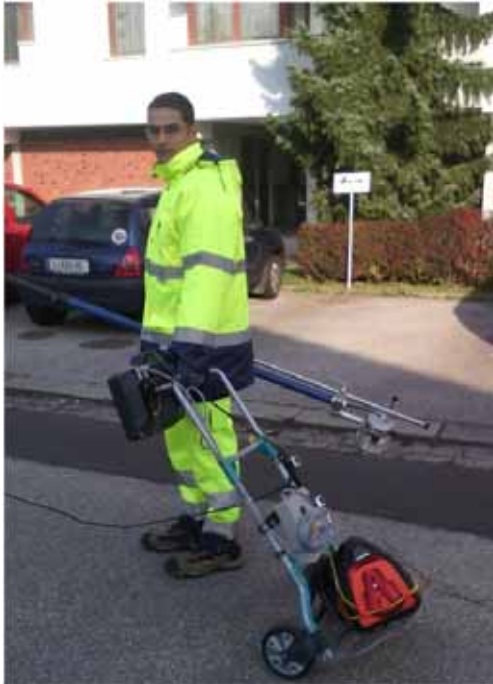
Bei diesem Modell wurden Akkupack, Netzteil und Steuereinheit auf einem Transportkarren montiert. Die Verbindungselemente der Teleskopstange und die Kamerafixierung erwiesen sich als instabil (neigten zum Verklemmen und fixierten nicht immer sachgemäß). Eine Einblendung wann der automatische Fokus aktiviert bzw. deaktiviert ist fehlt.

Abbildung 179 - Ritec Schachtkamera Feldeinsatz

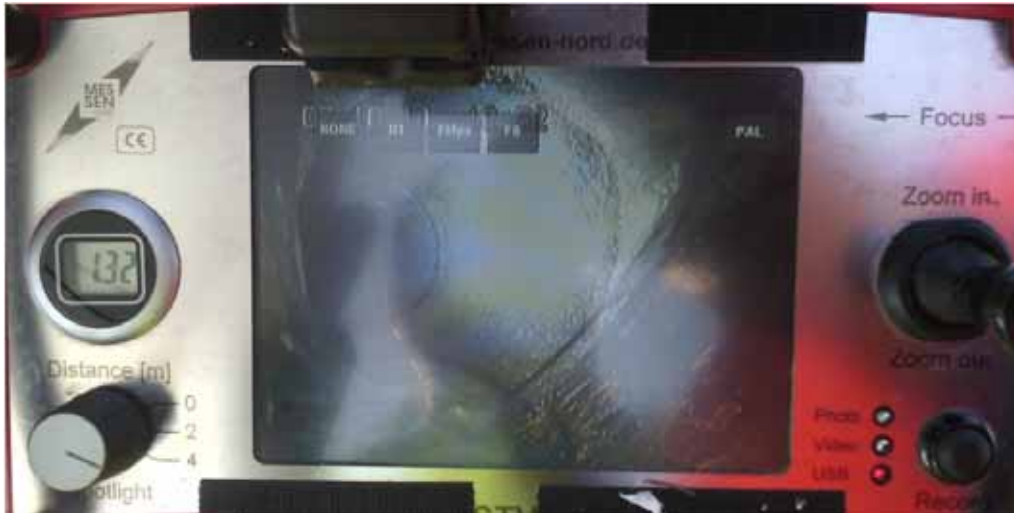
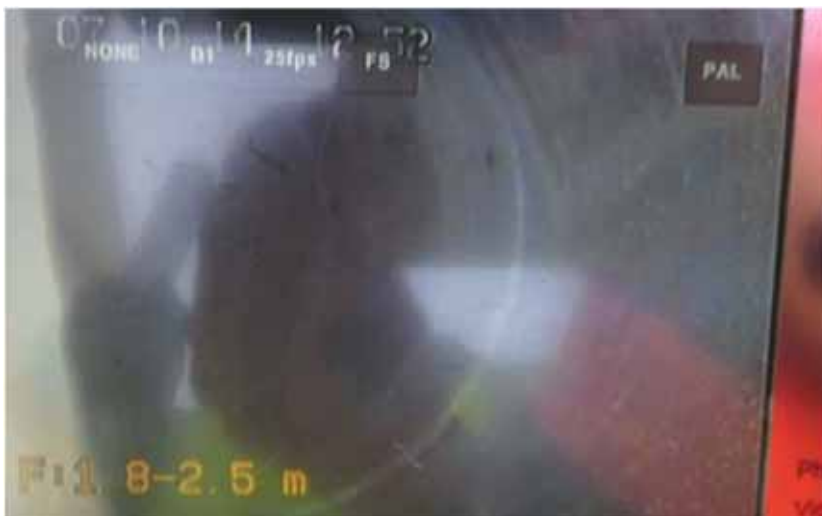
Beim Model MesSen Nord STV3 wurde während der Testinspektionen ein Laptop zur Inspektion verwendet. Es gibt jedoch auch ein integriertes Inspektionsdisplay in der Steuereinheit. Dieses weist sehr starke Spiegelungen bei Sonneneinstrahlung auf.

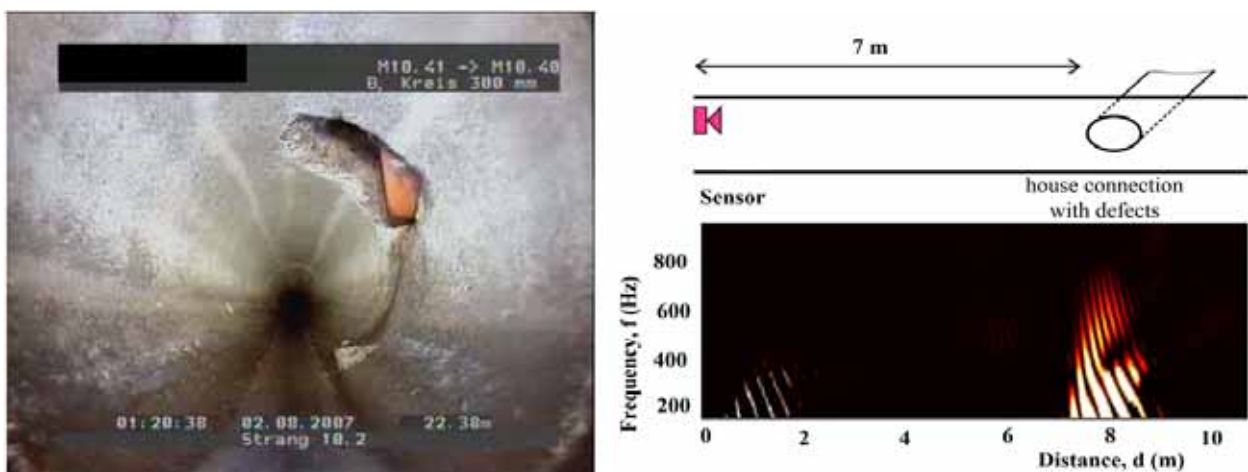
Abbildung 198 zeigt auch das von der SewerBatt® aufgezeichnete Inspektionssignal des defekten Hausanschlusses. Wie ersichtlich wurde nur ein Inspektionssignal für alle 5 Zustände aufgezeichnet, was bei der Datenanalyse berücksichtigt werden muss. SewerBatt® kann eine Gruppe von Zuständen entsprechend der hinterlegten Muster in einer Datenbank erfassen.

Abbildung 198 - TV-Befahrung vs. SewerBatt® Inspektionsergebnisse - Zustandsgruppen (Plihal et al., 2015)

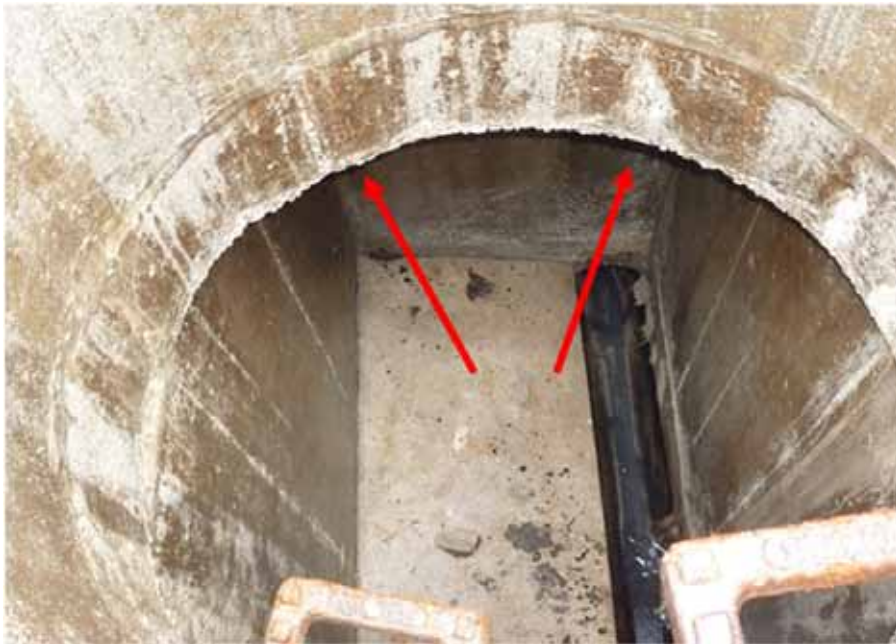
Abbildung 200 zeigt die Schachtinspektion eines Ortbetonschachtes. Es wurden insgesamt 87 Fertigteilerschächte und 20 Ortbetonschächte inspiziert. Dabei wurden 13 Ortbetonschächte in Salzburg aufgenommen, sechs beim RHV Wolfgangsee-Ischl und einer beim AWW Anzbach-Laabental. Wie die Abbildung 200 zeigt, ist es nicht möglich nur beim Blick von oben, Zustände die sich unterhalb der Decke oder in den hinteren oberen Ecken befinden festzustellen. Daher ist es ratsam Ortbetonschächte z.B. mit dem elektronischen Spiegel oder einer umgebauten Schiebekamera zu inspizieren. Beim RHV Wolfgangsee-Ischl und beim AWW Anzbach-Laabental befanden sich keine Schäden in diesen Bereichen. In Salzburg wurden diese Zustände sehr wohl erkannt, da diese eine direkte Inaugenscheinnahme durch Befahrung des Schachtes vornehmen.

Abbildung 200 - Schwierigkeit der Zustandserkennung bei Ortbetonschächten

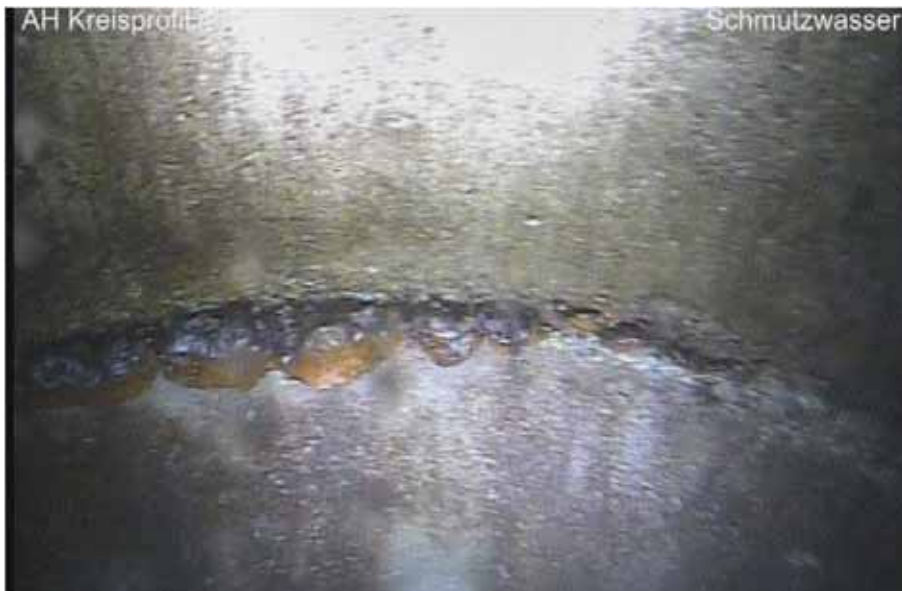
Abbildung 201 zeigt Dichtungsmaterial, das in den Schacht hineinragt.

Abbildung 201 - DAI - Einragendes Dichtungsmaterial
